Skýrsla um banaslys í umferðinni
Hellisheiði 29. desember 2013

Málsnr. 2013 – U021

Hellisheiði 29. desember 2013

Framanákeyrsla
Látinn 21 ára kona

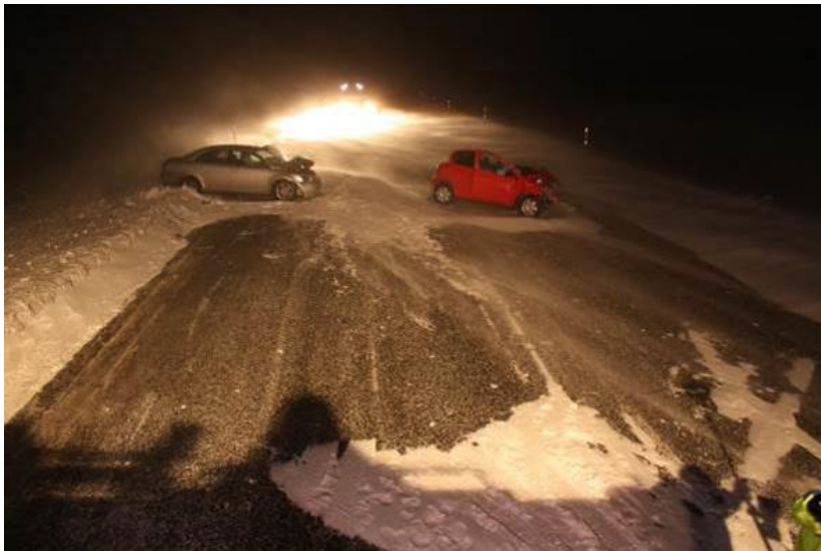
Mynd 1: Mynd af slysavettvangi tekin í vestur.

Bifreiðarnar voru teknar til rannsóknar eftir slysið. Báðar bifreiðarnar voru á negldum vetrarhjólborðum. Rannsóknin leiddi í ljós að orsök slyssins verður ekki rakin til ástands bifreiðanna. Eigin þyngd Yaris bifreiðarinnar er 932 kg en Avensis bifreiðarinnar 1318 kg. Mikill munur var á aflögun bifreiðanna tveggja en aflögun Yaris bifreiðarinnar var mun meiri.

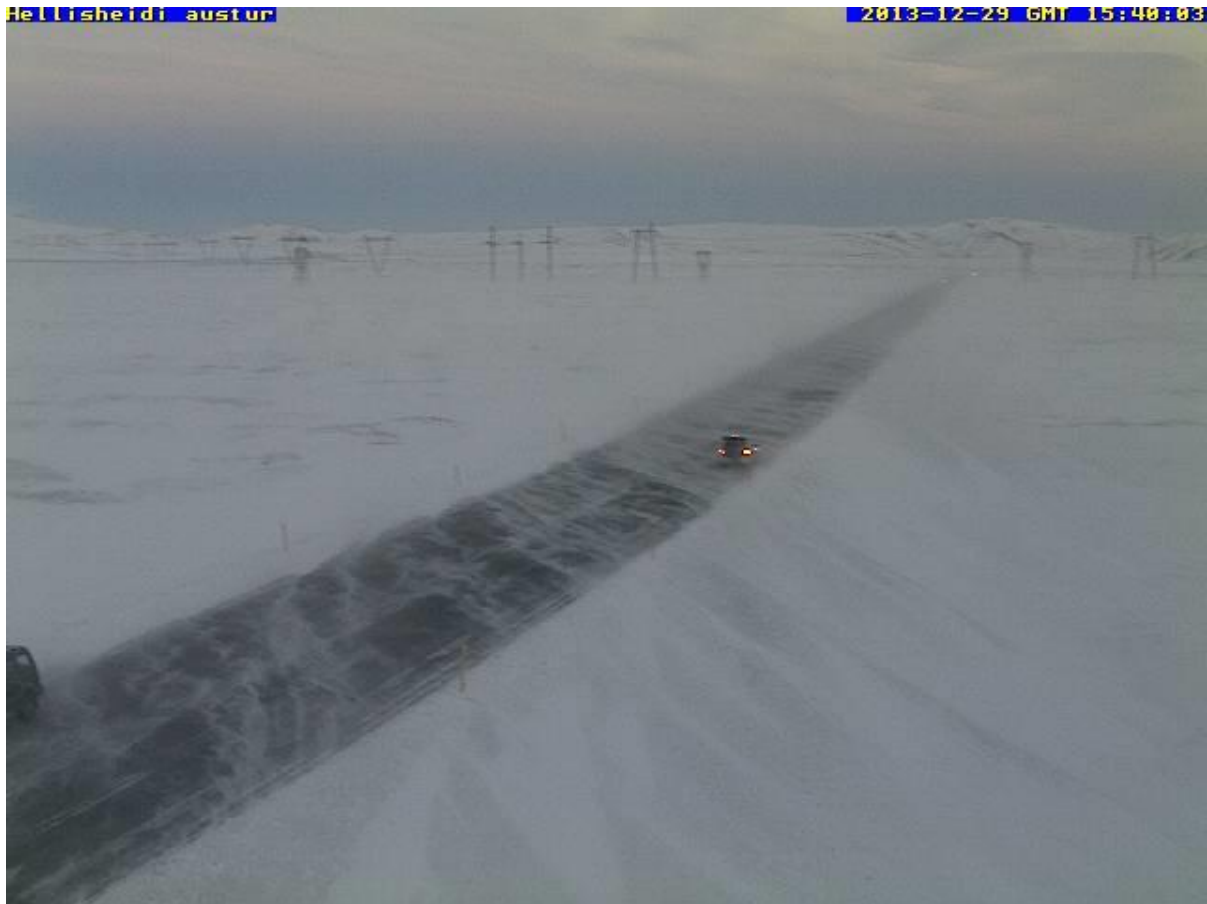
Enn var hjart en slysið átti sér stað við sólsetur. Vindur var norð-austlægur, 18 m/s og hviður vel yfir 20 m/s sem skapaði skafrenning, hitastig var -6°C og nokkur hálfka var á veginum. Snjósöfnun hafði átt sér stað inn á veginn að norðanverðu, þ.e.a.s. inn á akrein til vesturs. Ekki er vitað hvort til sólar sást þegar slysið átti sér stað en hún var þá í suðvestur og hefur því ekki haft áhrif á öikumenn á þeim stað og tíma sem slysið varð.

Mynd 2: Mynd fengin frá Vegagerðinni, myndin er tekin í austur á slysstað nokkrum mínútum eftir að slysið átti sér stað. Á myndinni sjást veðurastæður ágætlega. Vindáttin var norðaustlæg, í átt að myndavélinni.

Rannsókn slyssins leiddi í ljós að ökumenn sem þarna voru á ferð áttu í erfiðleikum með að átta sig á miðlínu vegarins. Bæði var skafrenningur og snjór á veginum ásamt því að málningin á miðlínu vegarins var orðin máð. Samkvæmt upplýsingum frá Vegagerðinni, var miðlínan síðast máluð fyrir slysið í júní 2013, eða um ½ ári áður.

Rannsóknarnefnd samgönguslysa leggur til við veghaldara að skoða með hvaða hætti hægt sé að minnka líkur á að ökumenn lendi í þeim aðstæðum að eiga í erfiðleikum með að greina miðlínu vegar.

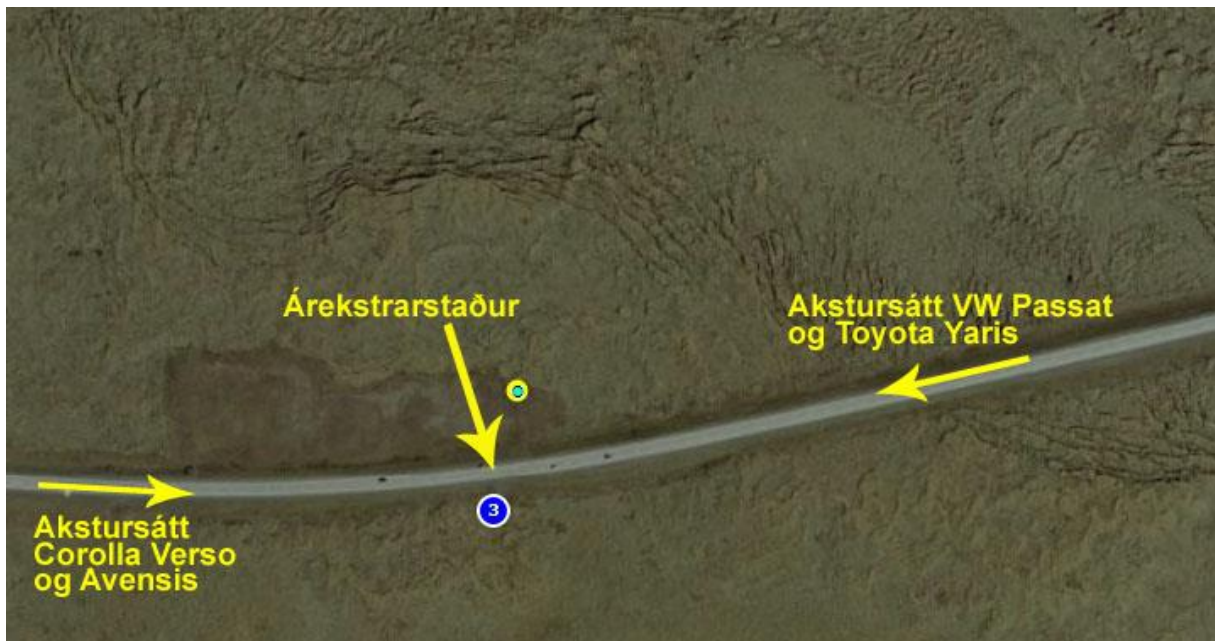
Ökumaður og farþegi Passat bifreiðarinnar telja sig hafa verið á réttum vegarhelmingi, eins ökumaður og farþegi Corolla bifreiðarinnar og ökumaður Avensis bifreiðarinnar. Slysið átti sér stað í mjúkri beygju eins og sjá má á loftmyndinni hér að neðan. Kantlínur voru ekki á veginum og miðlína sást illa, bæði vegna slits á málningunni og veðurs. Á vettvangi slyssins var ekki hægt að greina árekstrarstað á veginum, en útreikningar benda til þess að Yaris bifreiðin hafi að hluta til verið á röngum vegarhelmingi og að Avensis bifreiðin hafi verið nálægt miðlínu.

Vegurinn er með bundnu slitlagi á þessum stað, breidd akreina er um 3,5 metrar og vegaxla um 2 metrar, alls um 11 metra breytt slitlag.

Samkvæmt hraðaútreikningi var líklegasti hraði Avensis bifreiðarinnar 70 km/klst. og hraði Yaris-bifreiðarinnar 81 km/klst.

Mynd 3: Loftmynd af slysavettvangi.
