Skýrsla um banaslys í umferðinni
Faxabraut Akranesi 16. maí 2013
Málsnr. 2013 – U008

Faxabraut Akranesi 16.5.2013
Málsnr. 2013 - U008

Útafakstur / Bifhjól

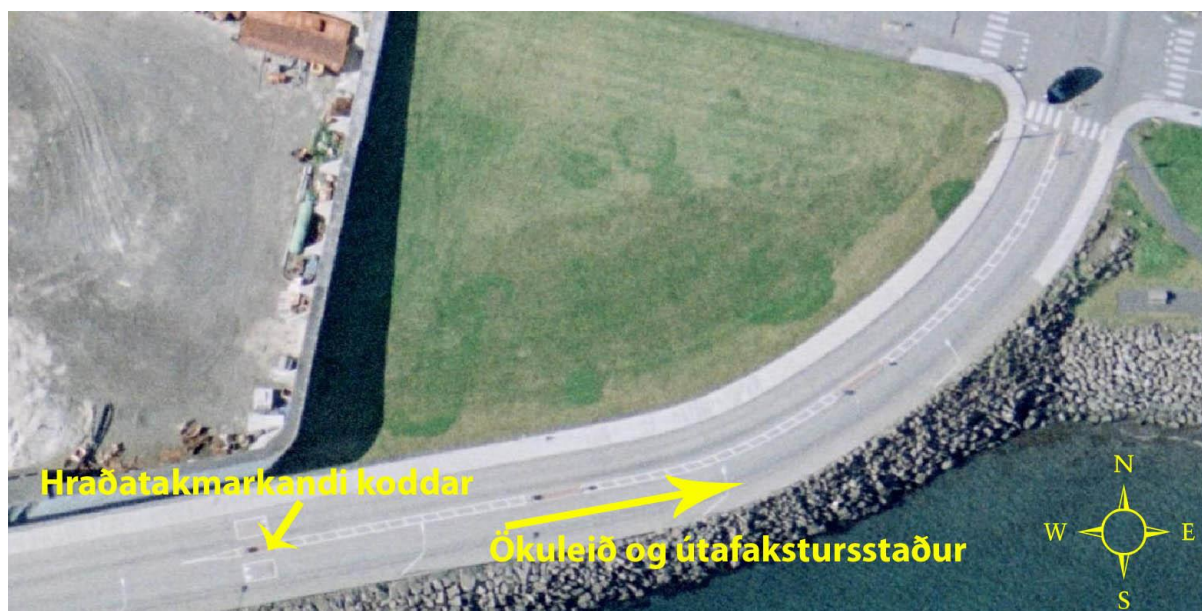
Ökumaður bifhjóls ók austur Faxabraut á Akranesi um miðjan dag. Veður var gott, þurrt, bjart og norðaustan gola. Faxabraut liggur í austur frá höfninni og er nokkuð bein þar til rétt fyrir gatnamót við Jaðarsbraut en þá beygir hún til norðurs. Ökumaður bifhjóls tók fram úr fólksbifreið áður en hann kom að hraðatakmarkandi koddum í götunni og miðeyju. Samkvæmt vitnum virtist ökumaður bifhjólsins fipast við aksturinn þegar hann ók yfir hraðahindrunina, en náði að halda stjórn á hjólinu þar til hann kom að vinstri beygju sem er 50 metrum austan við hindrunina. Þegar bifhjólið kom að beygjunni hemlaði ökumaðurinn og afturhjóllbarði hjólsins læstist. Greina mátti 18 metra hemlaför á veginum sem enduðu við gangstéttarbrún. Greinileg ummerki sáust á afturhjóllbarða eftir hemlun en ekki voru greinanleg för um hemlun á framhjóllbarða. Framhjól bifhjólsins lenti á gangstéttarbrúninni og féll hjólið við það. Frá brúninni rann það 11 metra eftir gangstéttinni og rakst á grjótvarnargarð. Við áreksturinn breytti það um stefnu, rann aftur út á götuna og hafnaði aftan á bifreið sem ekið var austur Faxabraut. Ökumaðurinn kastaðist af því, sennilega þegar hjólið lenti á gangstéttinni, yfir grjótvarnargarð og niður í fjöru um 6 metrum fyrir neðan veginn.

Loftmynd af slystað.

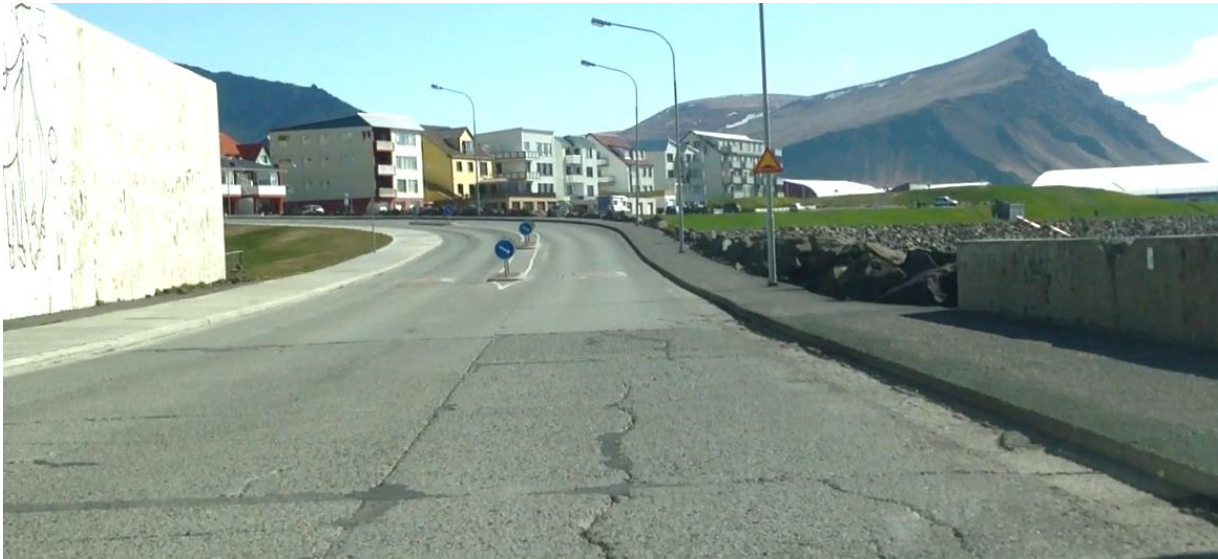
Gatan er með steypu yfirborði. Gerðar voru breytingar á götunni árið 2010, miðeyjur steypar og komið fyrir hraðatakmarkandi koddum vegna endurtekinnra hraðakstursbrota á þessum kafla. Fyrir framan hraðahindrunina er viðvörunarmerki og þrjár beygjuörvar í beygjunni. Hámarkshraði á Faxabraut er 50 km/klst. Hraðaútreikningar Rannsóknarnefndar

Samgönguslysa benda til að hjólinu hafi verið ekið á að minnsta kosti 71 km/klst. rétt fyrir slysið.

Myndin er tekin vestan við hraðahindrunina í akstursátt bifhjólsins. Bifhjólið fór út af 50 metrum austan við hraðahindrunina.
