Skýrsla um banaslys í umferðinni
Vesturlandsvegur sunnan Bifrastar 23. ágúst 2013
Málsnr. 2013 – U016

**Framanákeyrsla/hliðarákeyrsla
Látin 66 ára kona**

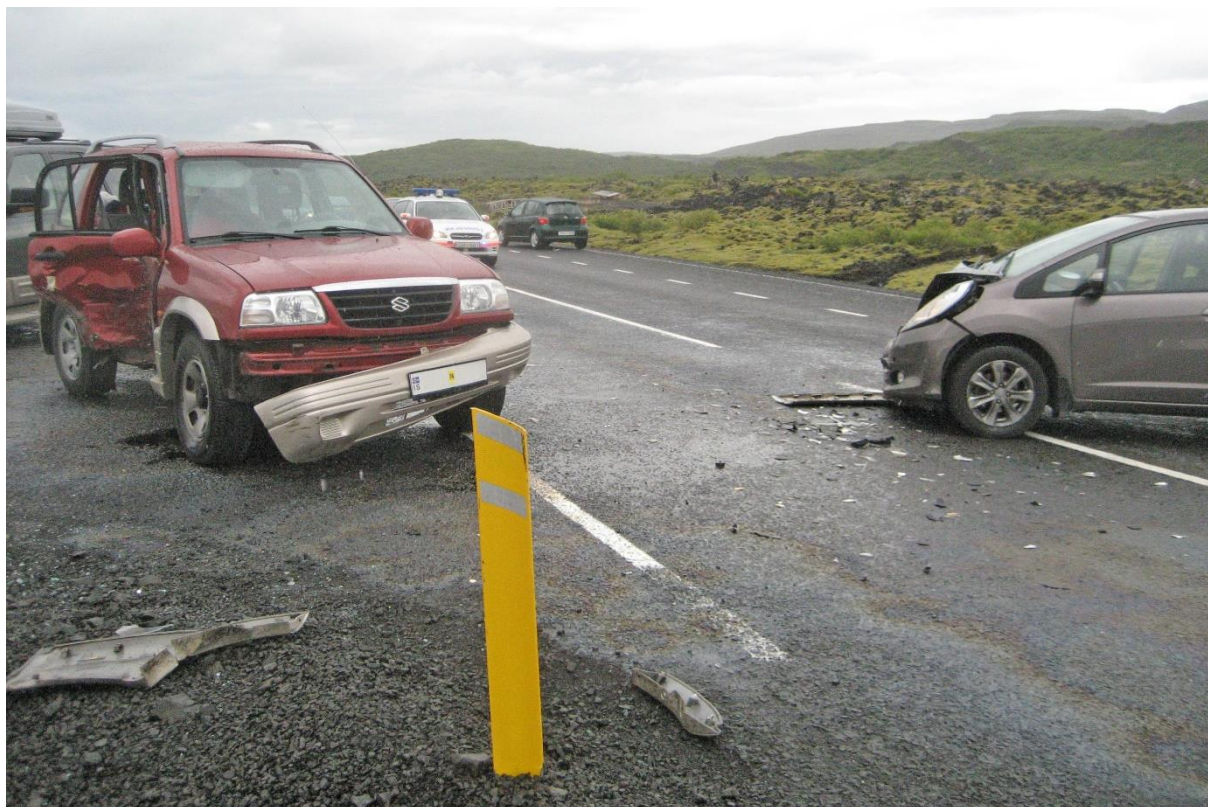
Erlendur ferðamaður ók suður Vesturlandsveg á Suzuki jeppabifreið síðdegis og var ætlunin að skoða fossinn Glanna. Þegar komið var að afleggjaranum að fossinum hægði hann ferðina og beygði í veg fyrir Honda fólksbifreið sem kom úr gagnstæðri átt. Harður árekstur varð á milli ökutækjanna.

Mynd af slysavettvangi (myndin er fengin frá Lögreglunni).

Að sögn ökumanns Suzuki bifreiðarinnar var hann að skoða vegakort rétt fyrir áreksturinn. Hann var að reyna að átta sig á hvar afleggjarinn að fossinum Glanna var. Hann veitti Honda bifreiðinni ekki eftirtekt þegar hann tók vinstri beygju beint í veg fyrir hana. Framendi Honda bifreiðarinnar rakst á miðja hægri hlið Suzuki bifreiðarinnar. Líklegt verður að telja að ökumaður Honda bifreiðarinnar hafi ekki haft tök á að bregðast við til að forða árekstri.

- Ökumaður Suzuki bifreiðarinnar var ekki með athygli við aksturinn og beygði í veg fyrir Honda bifreiðina.
- Ökumaður Honda bifreiðarinnar var ekki spenntur í öryggisbelti.
