SKÝRSLA UM FLUGSLYS

M-01311/AIG-10

**TF-JPP
Cessna 172
Á Hvolsvelli
14. maí 2011**

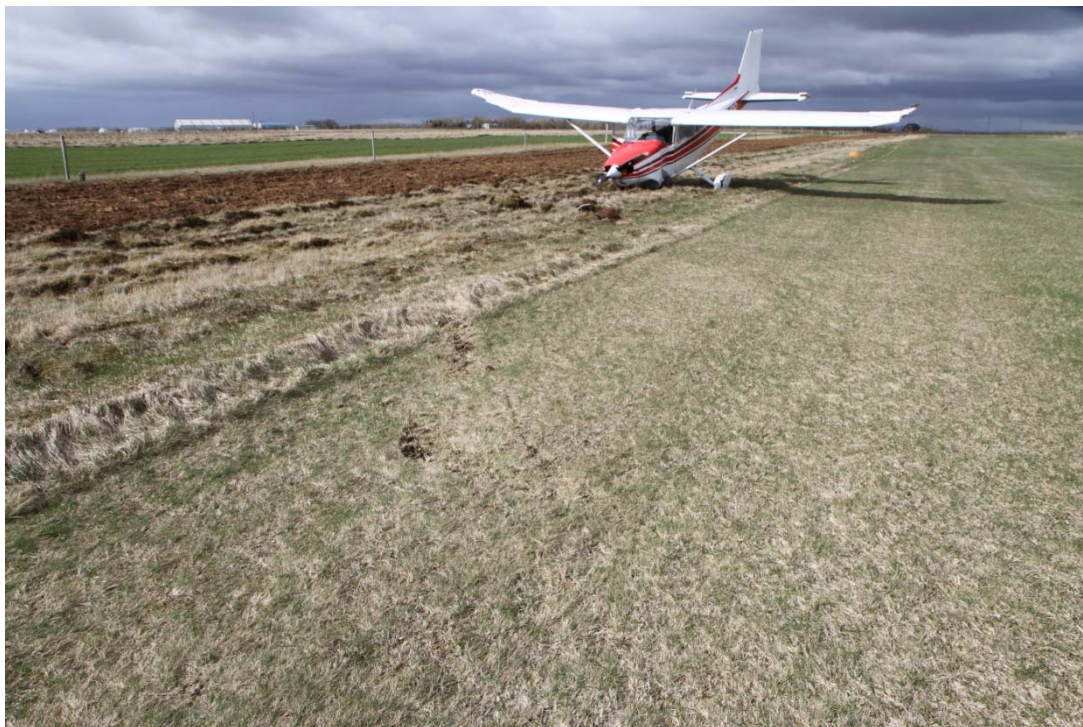
Að sögn flugmanns stillti hann vængbörð í 10° og hóf mjúkbrautarflugtak² til norðurs. Eftir að hafa brunað um 1/3 af brautinni, á um 40-45 hnúta hraða, fór flugvélin á loft. Þá fékk flugvélin á sig vindhviðu og við það leitaði hún til hægri. Flugmaðurinn leiðrétti fyrir því, en við það leitaði flugvélin til vinstri með þeim afleiðingum að vinstri vængendi hennar rakst í jörðina. Því næst snérist flugvélin hálfhring og stöðvaðist.

Að sögn vitnis á jörðu sá hann flugvélinu í flugtaksbruni. Á sama tíma var vindur, að sögn vitnisins, að færast um 20-30 gráður, nánast þvert á brautina, c.a. 280° - 290°. Að hans sögn hóf flugvélin sig á loft eftir stutta brautarnotkun og klifraði bratt og hægt, uns hún fór að vaggja til vinstri og svo til hægri. Náði flugvélin 20-30 feta hæð og sveigði upp í vindinn til vinstri. Við það fór vinstri vængur í jörðina og snérist flugvélin hálfhring áður en hún stöðvaðist. Sjá Mynd 1 af vettvangi.

Mynd 1: TF-JPP eftir brotlendingu (myndin er tekin í flugtaksátt og sýnir hvernig flugvélin hefur snúist)

RNF telur aðalorsök slyssins vera að flugvélin ofreis er flugmaðurinn flaug henni upp úr jarðhrifum í mjúkbrautarflugtaki. RNF telur einnig að hviðóttur vindur hafi verið meðvirkandi þáttur.

- Framkvæma þyngdar- og vægisútreikninga fyrir hvert flug, sérstaklega ef verið er að breyta hleðslu á milli fluga.
- Strekkja ávallt sætisólar eftir að þær hafa verið spenntar.

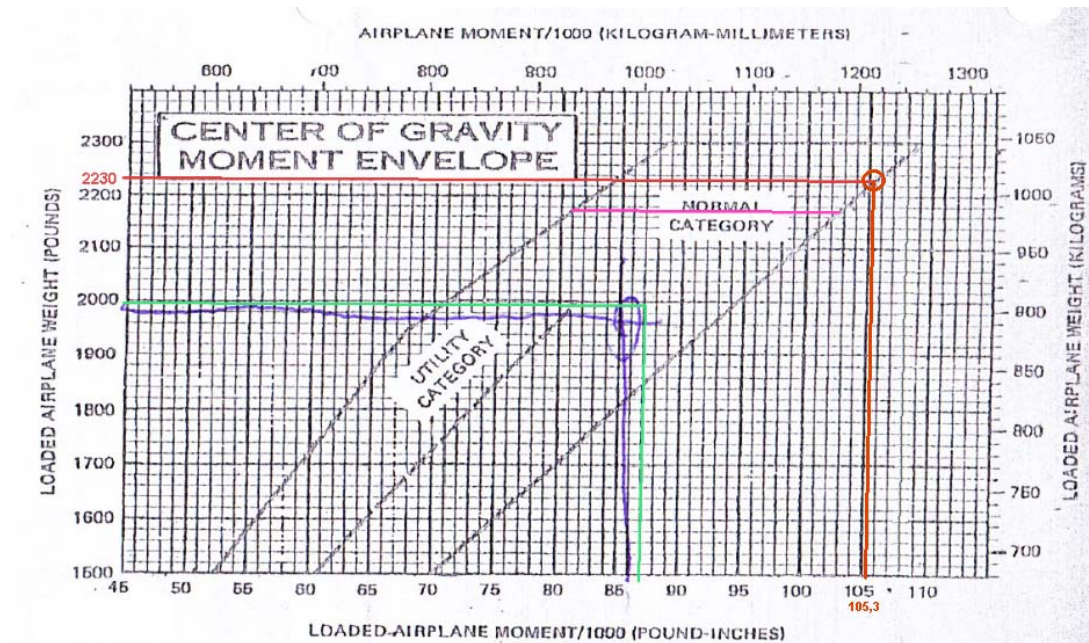
Sem er innan þyngdar- og vægismarka eins og sést á Mynd 2

Mynd 2: Þyngdar- og vægisútreikningar

- Blátt er útreikningur flugmanns fyrir flugið frá BIRK
- Grænt er útreikningur RNF fyrir flugið frá BIRK
- Bleikt er áætlun flugmanns flugið frá Hvolsvelli þar sem flugslysið varð (ekkert vægi)
- Rautt er útreikningur RNF fyrir flugið frá Hvolsvelli þar sem flugslysið varð
