SKÝRSLA UM ALVARLEGT FLUGATVIK

M-01613/AIG-12
TF-ZZZ
Ercoupe 415c
Fluggarðar, Reykjavíkflugvelli
6. ágúst 2013

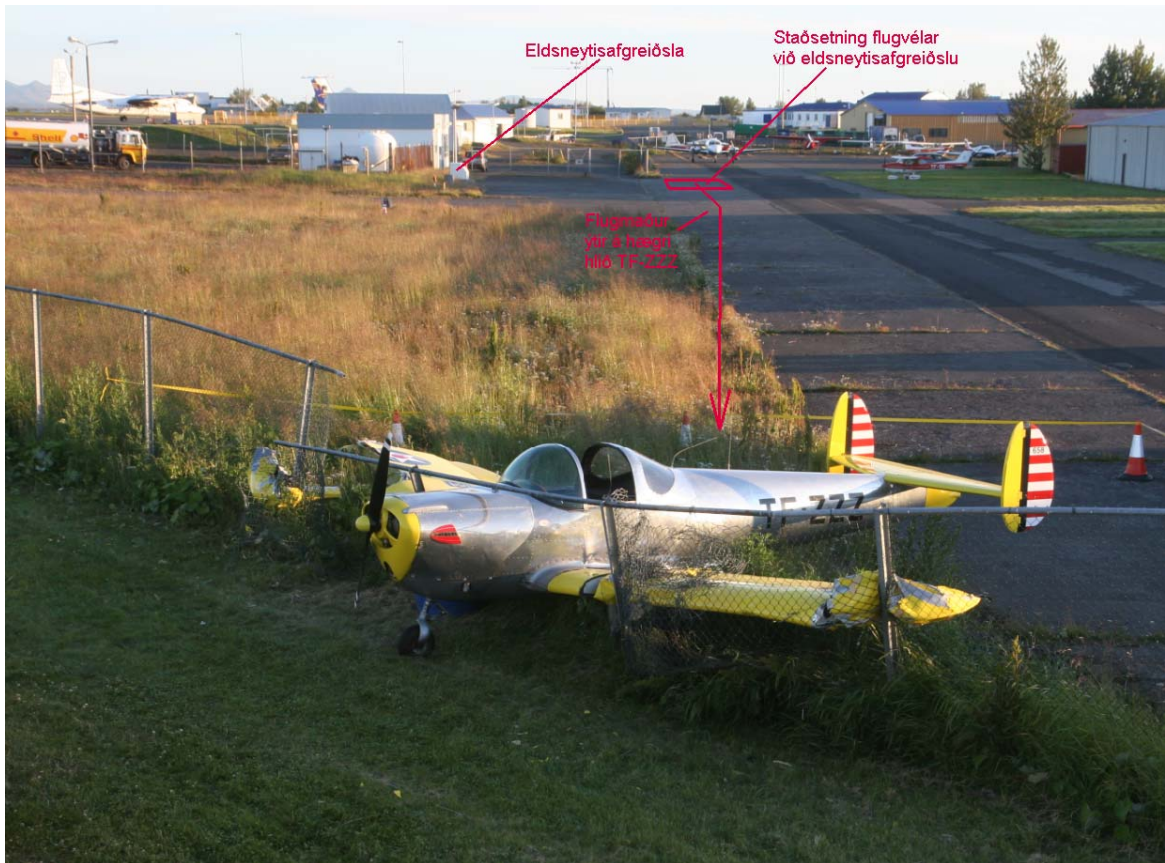
Mynd 1: TF-ZZZ hafnaði á girðingu í Fluggörðum

RNSA telur að eldsneytisgjöfin hafi verið of langt inni og það hafi valdið því að klossar undir hjólum náðu ekki að halda flugvélinni kyrri eftir að hreyfillinn fór í gang. Í kjölfarið hafi flugvélina farið stjórnlaust um 115 metra í norðaustur þangað til hún hafnaði á flugvallargirðingu og stöðvaðist.

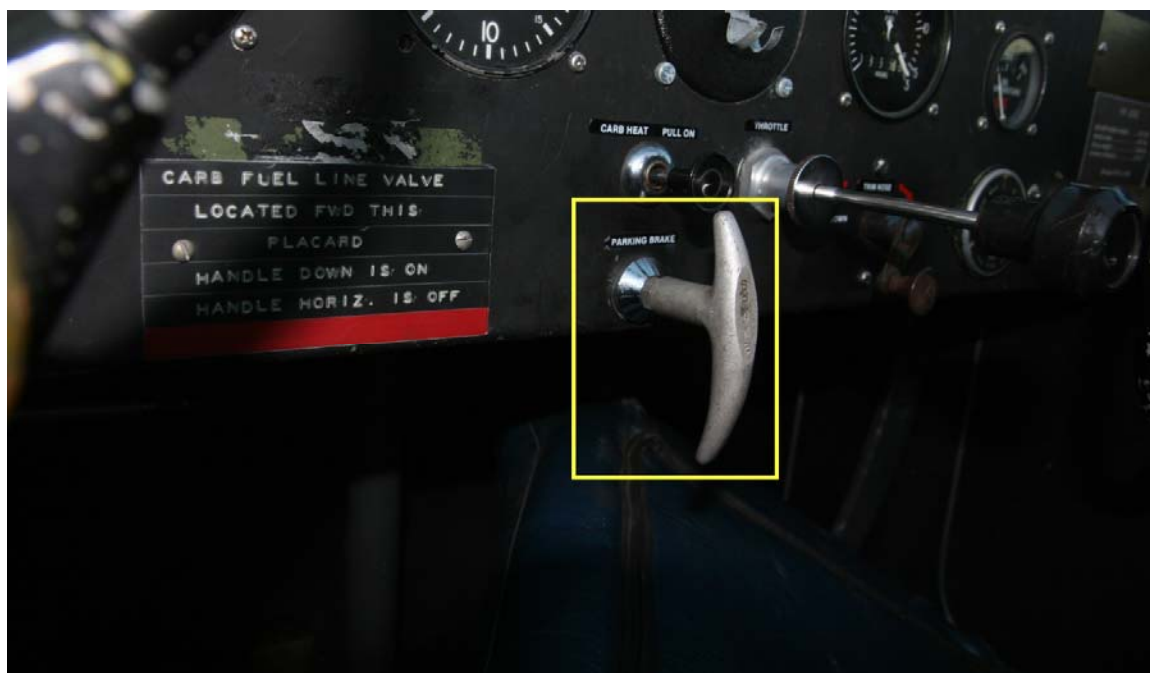
Handbremsan virkar þannig að hún er toguð út og snúið 90° þannig að hún festist í haki. RNSA framkvæmdi skoðun á handbremsu flugvélarinnar og kom í ljós að hún hélt ekki nægilega vel, þ.e. þegar handfanginu var sleppt féll það tilbaka í hak og við það slaknaði aðeins á bremsunum. Var þá hægt að færa flugvélina með handafli, þrátt fyrir að handbremsan væri á.

Skoðun á vettvangi leiddi í ljós að handbremsan⁸ var ekki á. Sjá mynd 3. RNSA telur tvær mögulegar skýringar á því:

- Að bremsan hafi hrokkið úr hakinu við það að flugvélina ók yfir klossana
- Að flugmaðurinn hafi rekið sig í handbremsuna þegar hann fór úr stjórnklefanum, í einhverri af gangsetningatilaunum

Mynd 3: Bremsan var ekki á við skoðun á vettvangi

RNSA beinir þeim tilmælum til flugmanna að þeir kynni sér upplýsingabréf Flugmálastjórnar Íslands (nú Samgöngustofu) AIC B 07/2004 sem fjallar um „að handsnúa flugvél í gang“, en þar segir í fjórðu málsgrein:

„Aldrei ætti að handsnúa flugvélahreyfil í gang nema flugmaður eða flugtæknimenntaður maður sem þekkir til allra stjórnækja vélarinnar sé við stjórnvölinn og bremsur séu á. Einnig ætti að setja hjólaklossa framan við aðalhjólin. Ef þetta er ekki hægt ætti að binda vélina tryggilega niður.“
