Skýrsla um flugslys

Mál nr.: **M-01314/AIG-10**

Dagsetning: **22. júní 2014**

Atvik: **TF-KAJ, Piper PA-18 brotlenti á fjallstoppi**

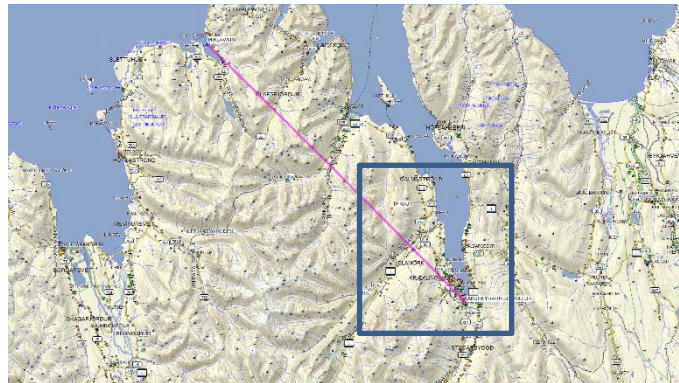
mynd 1, áætluð flugleið frá Akureyrarflugvelli að Miklavatni í Fljóttum

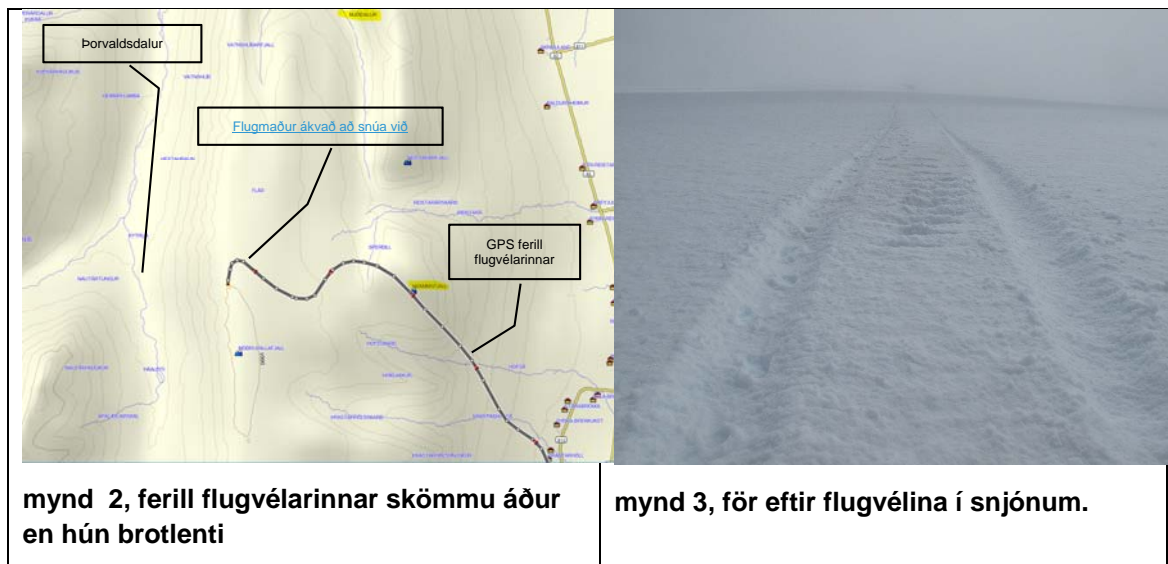
Samkvæmt upplýsingum úr GPS tæki sem var um borð í flugvélinni liðu um það bil 25 sekúndur frá því að flugmaðurinn ákvað að snúa við og þar til flugvélin skall á snjónum, sjá mynd 2. Á mynd 3 má sjá för eftir flugvélinu.

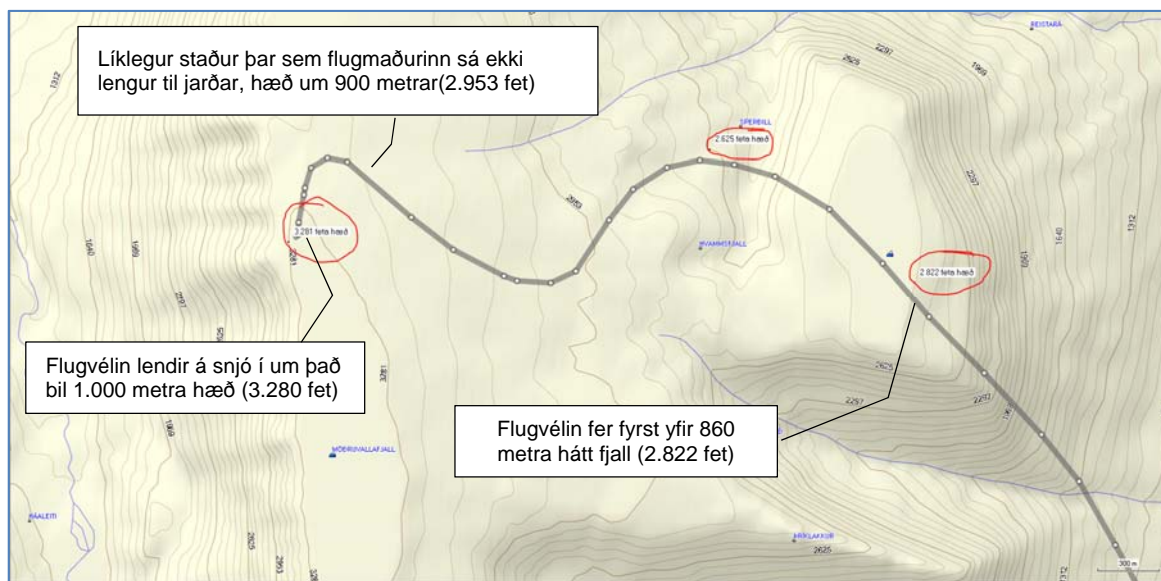
Flugmaðurinn taldi að skýjahæðin hafi verið um 300 – 400 fetum fyrir ofan Hvammsfjall eða í 3100 - 3200 hæð. Eftir að flugmaðurinn hafði misst sjónar á jörðu flaug hann yfir hækandi landslag og þar sem flugvélin brotlenti er landhæðin um 100 fetum hærri en þar sem hann missti sjónar á jörðu. Samkvæmt upplýsingum um GPS staðsetningu brotlenti flugvélin í um 3.280 feta hæð⁴.

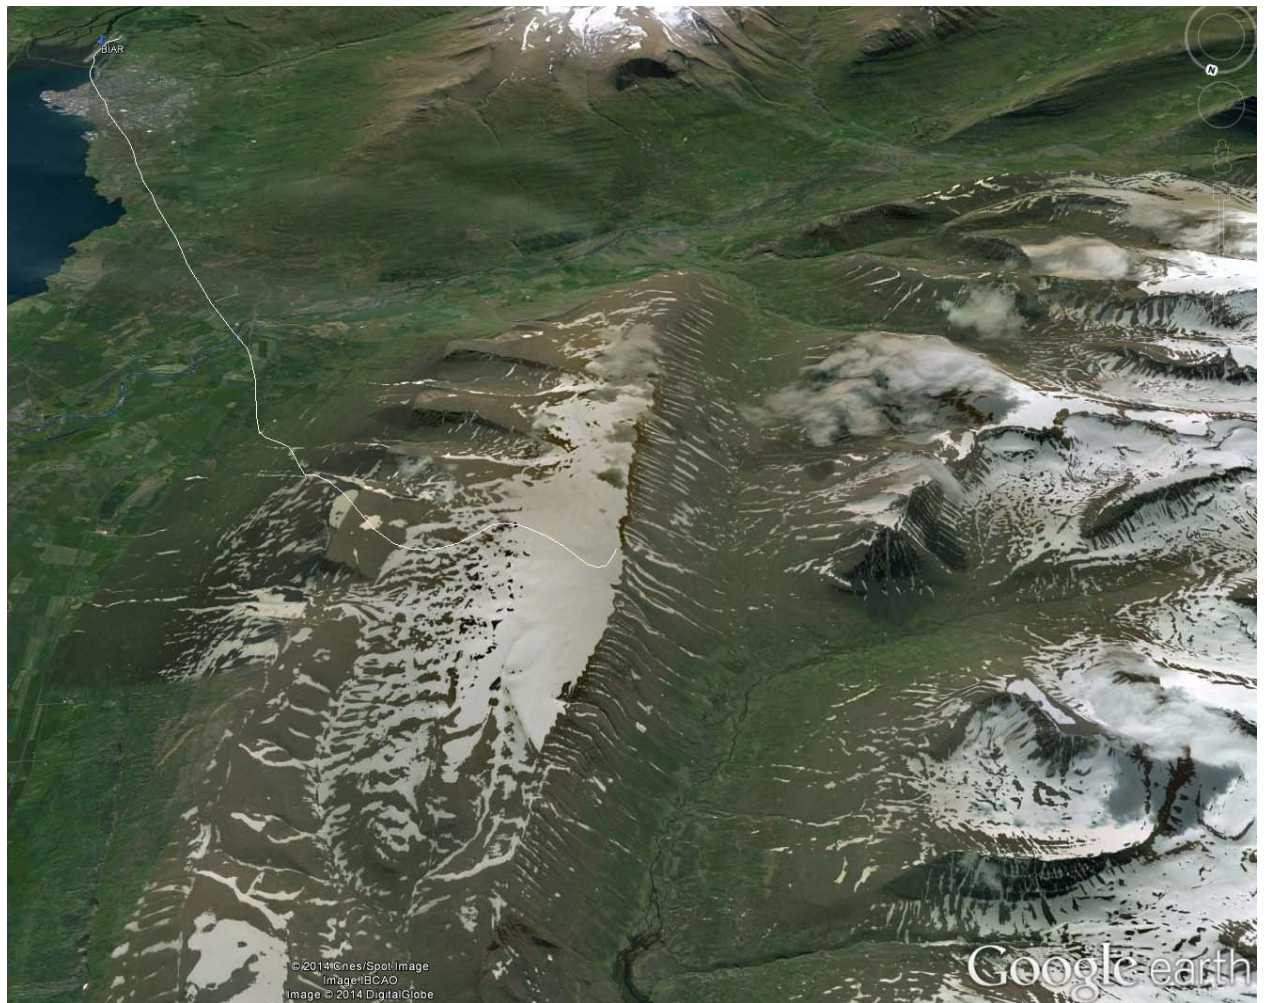
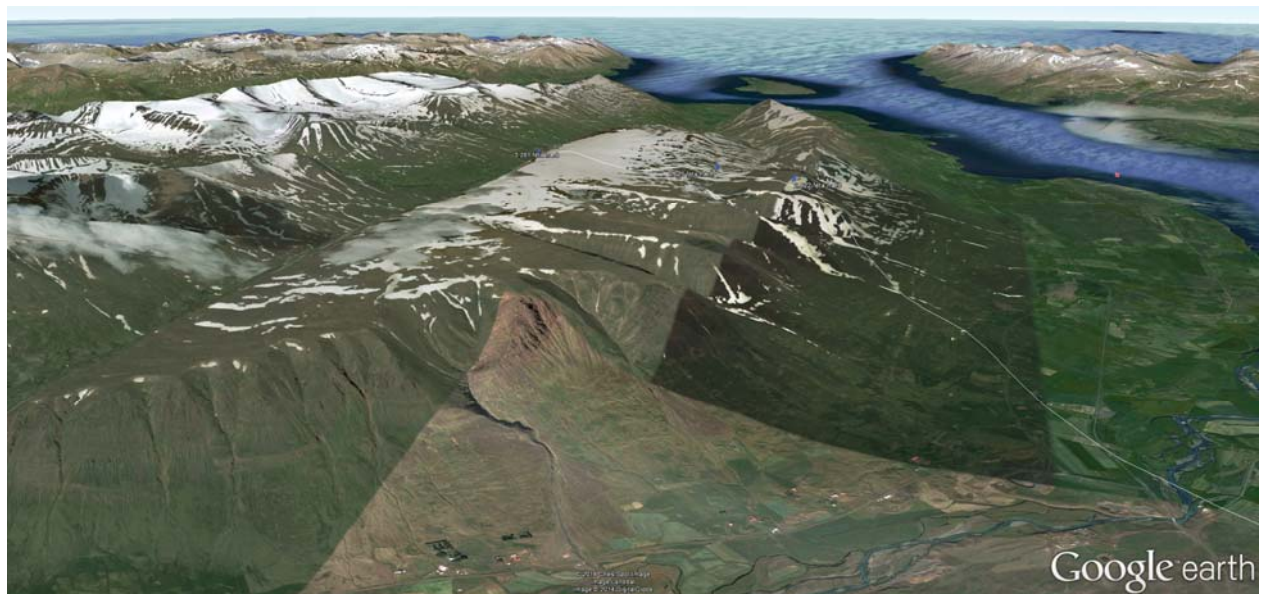
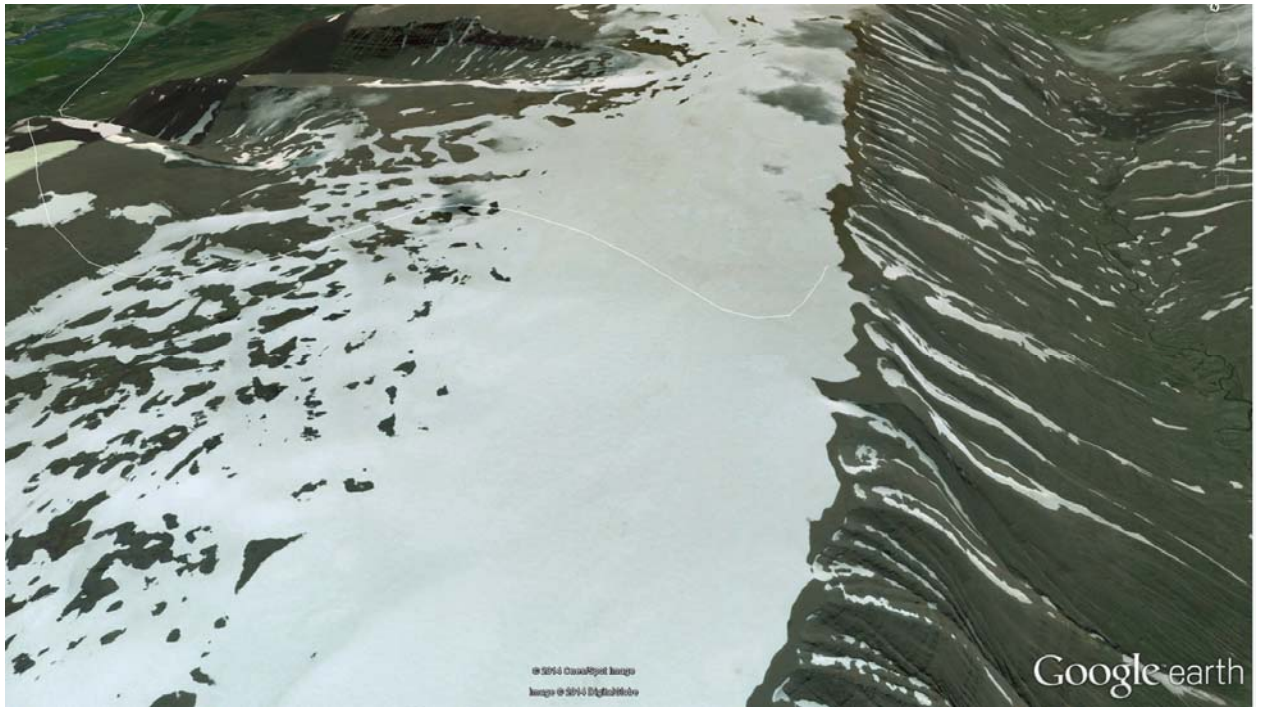
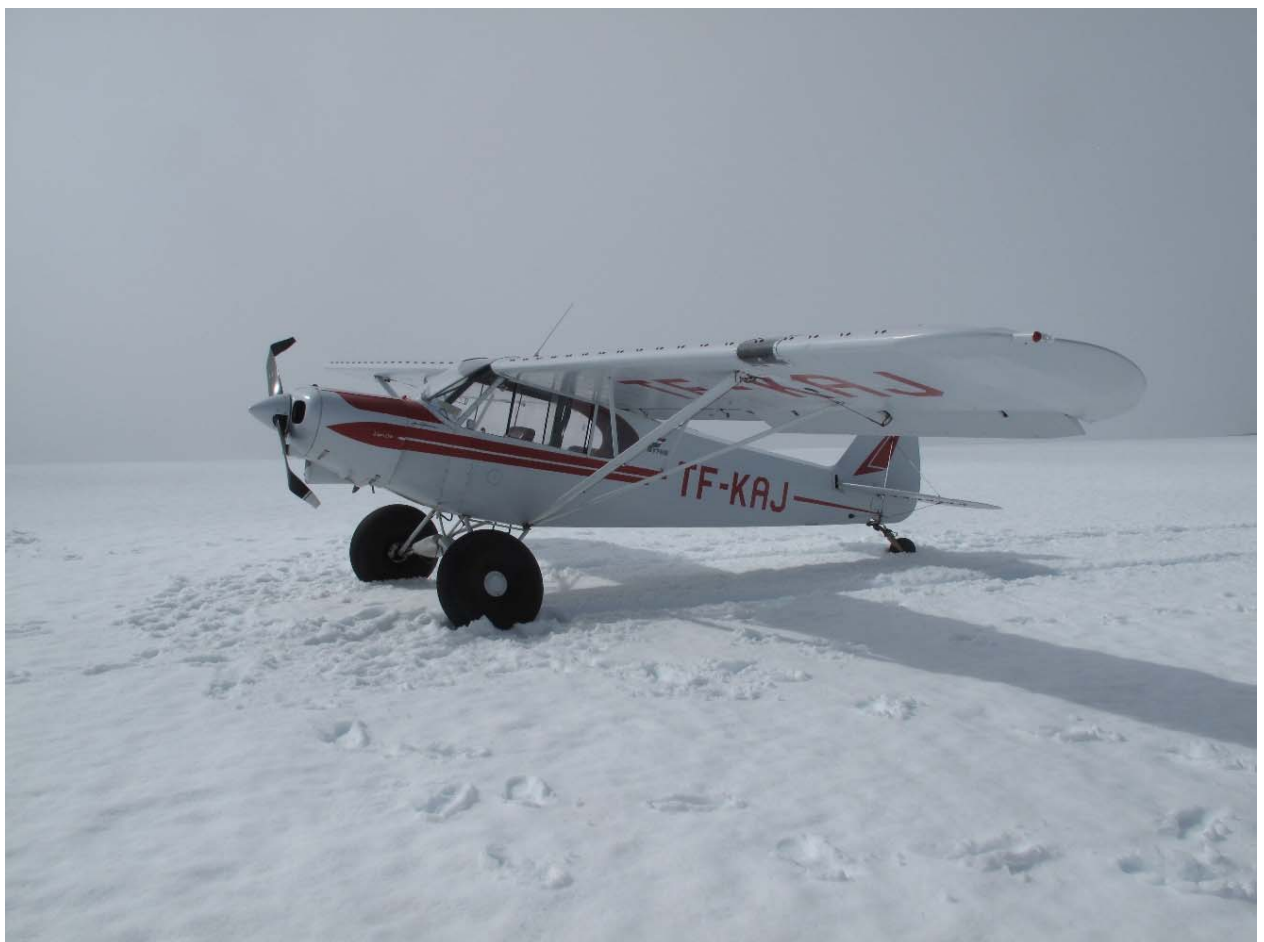
Viðauki 2. Myndir af Flá og ferill TF-KAJ

Á myndunum hér að neðan má sjá GPS feril flugvélarinnar frá flugtaki á Akureyrarflugvelli og þar til flugvélin lenti.
