**Nr. 007 / 15 Tjaldanes GK 525****Ásigling á bryggju og skipverji slasast**

Skipaskr.nr. 0239 IMO nr. 6410128  
Smíðaður: Florö Noregi 1964, stál  
Stærð: 196 brl. 290 bt.  
Mesta lengd: 34,09 m Skráð lengd: 30,10 m  
Breidd: 7,20 m Dýpt: 6,15 m  
Vél: Mirrlees Blackstone 486 kW, 1979  
Fjöldi skipverja: 9

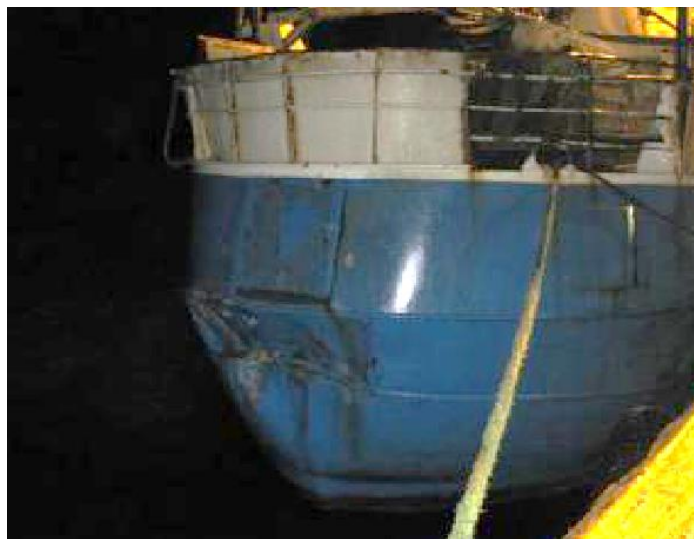
Talsverðar skemmdir urðu á skut skipsins (*sjá mynd*).

Skemmdirnar á Tjaldanes©Lögreglan

- að gormur í stjórn tökum í brú hafði brotnað og varð til þess að skipstjórinn gat ekki kúplað og slegið út gírnum;
- að vandamál hafði verið viðvarandi með gírinn og hafði skrúfubúnaðurinn átt það til að festast í annað hvort áfram eða afturábak stillingu. Þrátt fyrir að skipt var um gorm í stjórn tökunum hélt þetta vandamál áfram en hann gerði það að verkum að skipstjóri gat slegið út gírnum;
- að mikil leit var gerð að þessari bilun í gírnum og var skipið m.a. tekið í slipp en ekkert fannst athugasvert við öxul eða skrúfuna sjálfa. Of kostnaðarsamt þótti að taka sjálfan gírinn í sundur og var ákveðið að leggja skipinu;
- að skipverjinn reyndist ekki hafa slasast alvarlega þrátt fyrir talsverða byltu.

Nefndin telur ástæðu atviksins vera bilun í stjórn búnaði skipsins.

Nefndin telur óviðunandi að skipið hafi verið í notkun með svona mikilvægan búnað í ólagi.
