SKÝRSLA UM FLUGSLYS

M-01611/AIG-13

TF-SUE

Piper PA 22-150

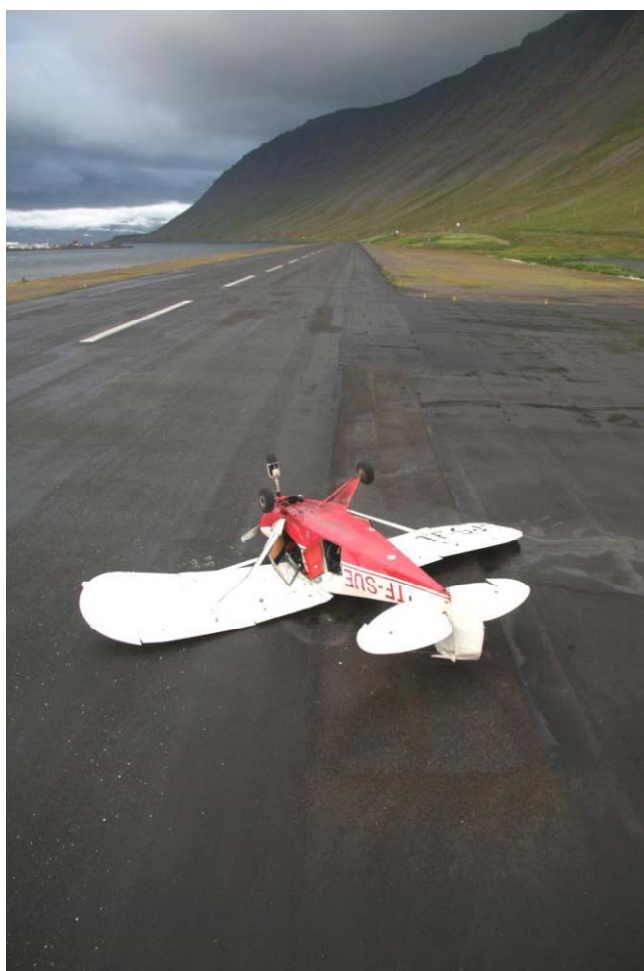
Rétt í þann mund þegar flugvélin var að komast inn á flugbrautina fannst flugmanninum sem gríðarleg vindhviða kæmi skáhallt aftan á hægri hlið flugvélarinnar. Við þetta rann flugvélin um tvo metra til vinstri, áður en hún lyftist upp á nefhjólilið og vinstra aðalhjólilið, rak niður loftskrúfunu, valt til vinstri og hafnaði á bakinu (myndin hér að ofan af TF-SUE var tekin á slysstaðnum, til austurs).

Að mati RNF var ekkert flugveður fyrir TF-SUE á Ísafjarðarflugvelli þegar slysið varð. Samkvæmt METAR sem gerður var kl. 19:00 var mjög hvasst og síritar á flugvellingum skráðu vindhviður upp í 48 hnúta kl. 20:45 þegar flugmaðurinn var að aka flugvélinni í brautarstöðu. Vindstefnan var einnig mjög breytileg. Við undirbúning flugsins fyrir um daginn aflaði flugmaðurinn sér upplýsinga um veður á „vedur.is“. Samkvæmt þeim upplýsingum áttu mestu vindhviður að vera 25 hnútar. Hann varð að fresta brottför og aflaði sér ekki nýrra veðurupplýsinga áður en hann lagði af stað um kvöldið sama dag. Flugmaðurinn vissi ekki að METAR var gefin út kl. 19:00 og hann hafði ekki vitneskju um að upplýsingar um vind frá síritum á vindmælum á flugvellingum eru tiltækar á vefsvæði ISAVIA. Að sögn flugmannsins hefði hann hætt við flugið ef hann hefði aflað sér þessara upplýsinga.

1. vinni að því að upplýsingar frá vindmælum flugvalla sem tiltækar eru á vefsvæði ISAVIA verði jafnframt birtar á vefsvæði Veðurstofu Íslands.
