# SKÝRSLA UM FLUGSLYS

## Hlekkist á í flugtaki

**M-05306/AIG-30**

**TF-EGD**

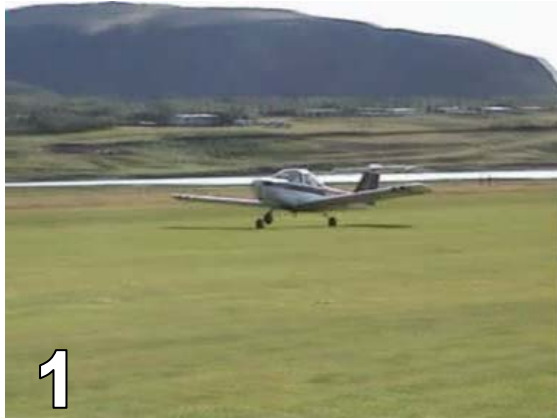
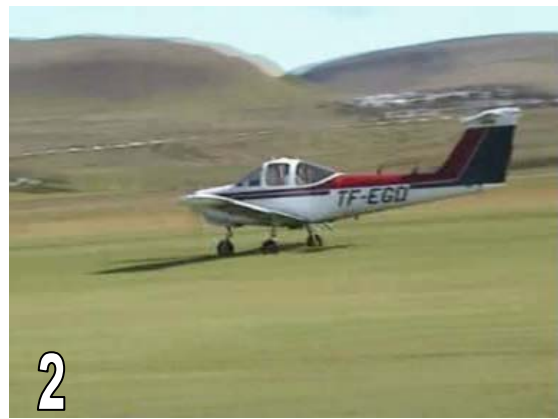
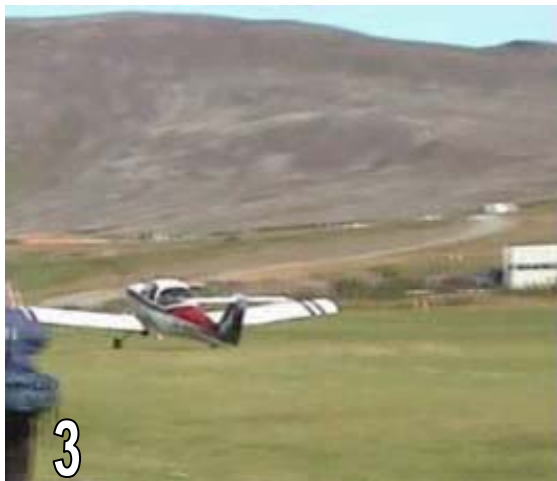
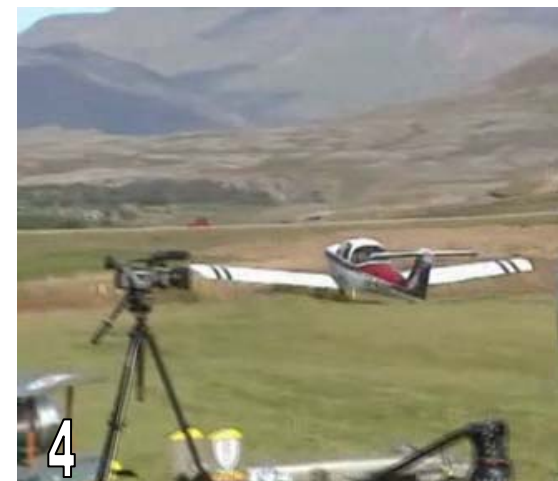
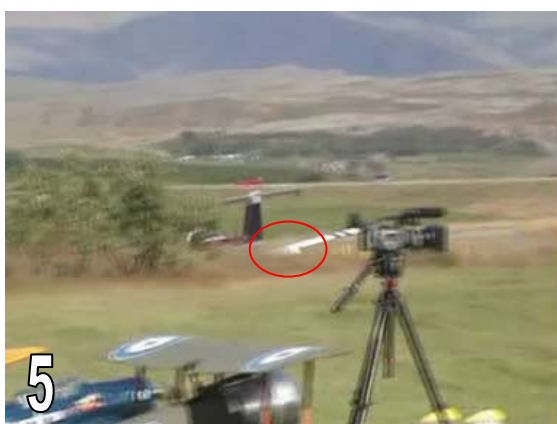
#### *Myndir af flugtakinu<sup>4</sup>*

Við rannsóknina kom fram að hreyflinum var ekki gefið fullt afl áður en bremsum var sleppt. Á myndbandi sem náðist af flugtakinu mátti sjá að nefhjólíð lyftist frá jörðu í tvígang áður en flugvélin fór fram yfir flugbrautarendu án þess að flugvélin tækist á loft. Eftir að flugvélin var komin fram yfir flugbrautarendann mátti sjá að vængbörð voru sett niður (sjá myndir í viðauka).

Á myndaröðinni hér fyrir neðan má sjá þegar nefhjól flugvélarinnar lyftist, sígur aftur og lyftist á ný áður en flugvélin fer fram yfir flugbrautarendann. Á síðustu myndinni má greina að vængbörð hafa verið sett á.
