# Ársskýrsla Rannsóknarnefndar flugslýsa 2005

ÁRSSKÝRSLA  
RANNSÓKNARNEFNDAR  
FLUGSLYSA  
2005

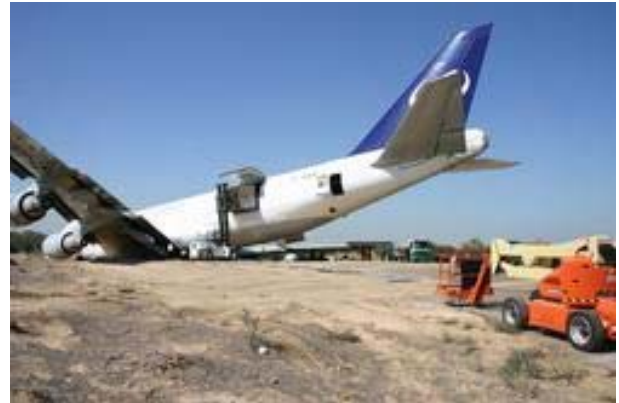
There was no evidence of any other systems malfunction or abnormality affecting the aircraft other than the failed No 9 wheel rim and associated components. From the FDR data, the failure of the No 9 wheel rim would not

have been the main cause (s) of the accident, as the aircraft had already achieved V1 and capable of taking off normally. This failure however, may reduce the effectiveness of the aircraft braking capability during the eventual aborted take-off. The accident occurred as a consequence of an aborted take off, initiated by the commander, at a speed above V1. It departed the paved surface and came to a stop about 30 metres from the runway end. Despite the claim made by the Commander that the abort was initiated around the V1 speed of 162 KIAS, the FDR trace showed that aborting actions did not begin until 165 KIAS which was 3 kts above the V1 speed. Furthermore, the aircraft continued to accelerate to 171 KIAS before decelerating and at this speed, the likelihood of the aircraft stopping within the accelerate stop distance available is practically negligible.

a) The failure of the No 9 wheel rim during the take-off roll which caused the bang and smoke.

b) The probable use of watermist as a medium to cool hot brakes which may have subject the wheel rims to fail under normal operating loads.

4.1.1.2 to conduct further investigation as to the failure of incorporating Service Bulletin 2607081-32-030 Revision 3 dated 31st May 2001 by all concerned parties and to take the appropriate action.

4.1.2.3 urgently revises its procedures to ensure that all recommendations by the manufacturer issued through Service Bulletins are strictly complied.

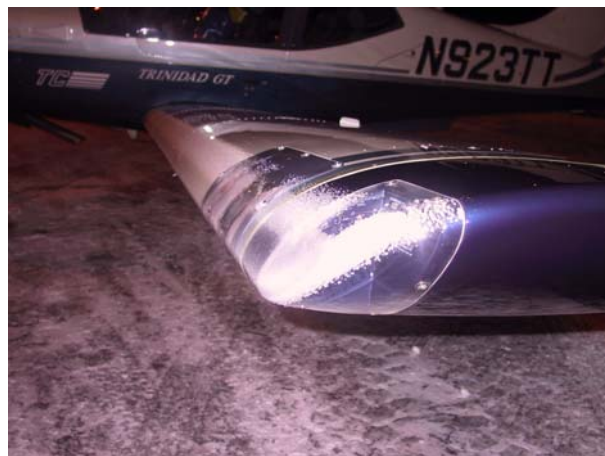
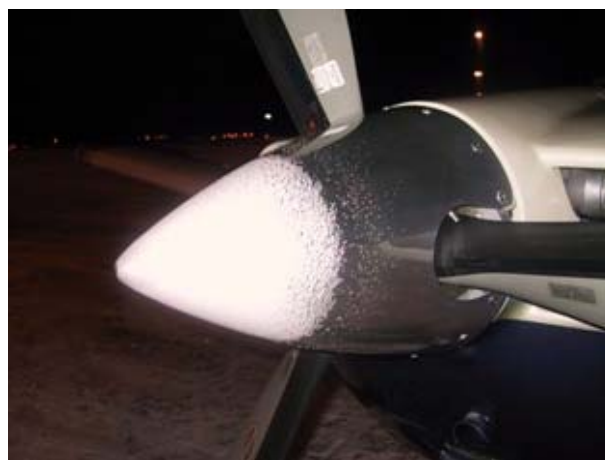
Að sögn flugmannsins hafði hann hækkað flugið á flugleið sinni í FL210 til þess að reyna að komast hjá því að fljúga í ísingarskilyrðum. Eftir landingu mátti sjá ísingu á flugvélinni. Að morgni 11. janúar reyndist ekkert athugasvert við gang hreyfilsins án nokkurra lagfæringa. Flugmaðurinn hafði ekki sett ísvara í eldsneytið en gerði það fyrir áframhaldandi flug sem reyndist athugasemdarlaust. Rannsóknarnefnd flugslysa telur líklegustu orsök fyrir atvikinu að ísing hafi myndast í eldsneytiskerfinu sem hafi orðið til þess að hreyfillinn missti afl. Rannsóknarnefnd flugslysa lokaði málinu með bókun árið 2005.

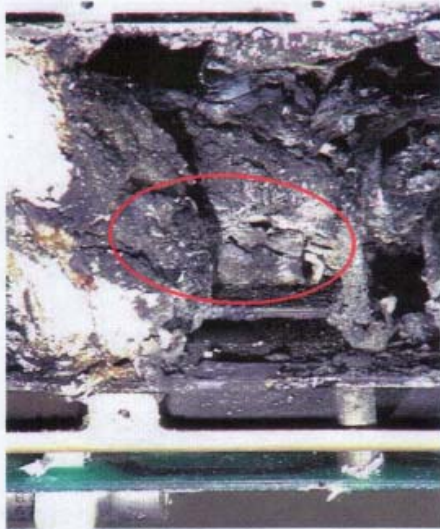
Figure 16.  
View of cracked resistor R170

Resistor R170 was observed cracked; see figure 16.

Bulletin 1-002-0102-1000-24-28). Bilunin lýsir sér með því að viðnámið ofhitnar og eyðileggur þetta sem liggja upp við viðnámið eins og myndirnar sýna hér að ofan. Flugrekandinn brást við með því að uppfæra tækjabúnað flugvéla sinna og bæta inn vinnukorti í viðhaldsáætlun sýna um hreinsun á spennubreyti.

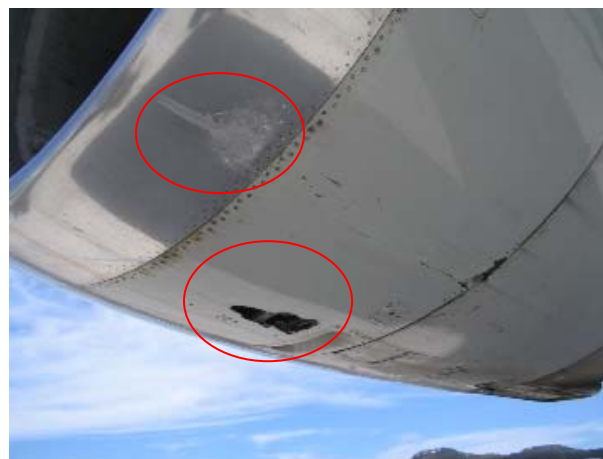
The aircraft vacated runway 30 normally and proceeded to the assigned gate, where the crew shut down the engines and completed the after landing checks. The passengers disembarked normally. Damages were discovered on engine 4 cowling. The damage consisted of a couple of holes at the bottom of the cowling and several other scratch marks. There also were glass slivers stuck around the scratch area.

The flight crew advised ATC and a runway inspection was ordered. Two runway edge lights on the right side of the runway were observed to be completely broken. Other two lights had the glass broken. Between the two broken lights, there was an area of deep grooves and scratches some 2 to 4 cm width. The aircraft was subject to several inspections, including a hard landing inspection, and was ferried back to base several days afterwards.

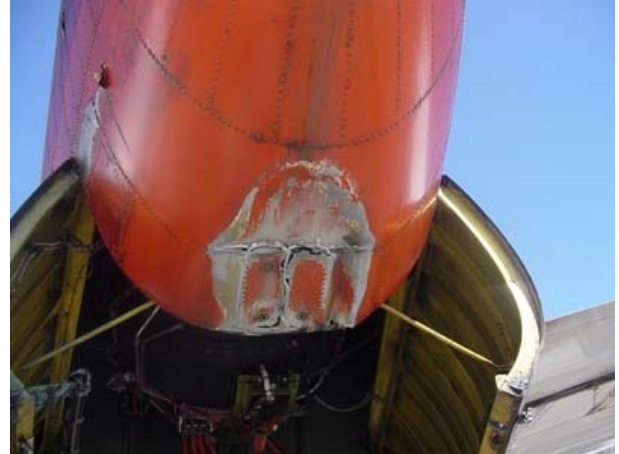
On August 1 2005 22:30 GMT Air Atlanta flight IB 6122 took off from the Miami International airport. The flight was destined for Madrid, Spain. During rotation, following the take-off roll, the tail section of the aircraft contacted the runway. During the rotation the Flight Engineer noticed the Cargo Door Light flickering momentarily but did not mention this to the pilots until established at climb altitude. After discussing the causes of the light the flight crew dismissed it as being a problem related to pressurization of the fuselage. The flight crew was thus unaware of the tail strike and continued the flight to Madrid.

The flight crew that took over the aircraft in Madrid discovered scrape marks on the tails section during the pre-flight inspection and notified the operator and the previous flight crew. The aircraft was grounded and repairs were made by IBERIA maintenance on behalf of Air Atlanta.

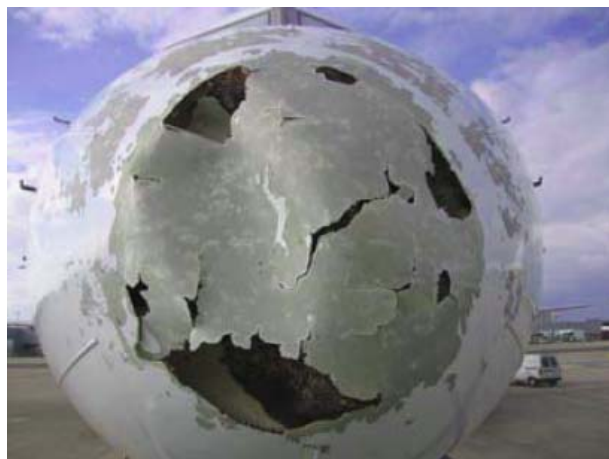
3,000 ft the aircraft encountered heavy hail which, although very short in duration, produced an extremely loud sound on the flight deck. The autopilot remained engaged and the PF continued the departure. The weather radar failed and the aircraft continued the climb in IMC without encountering further precipitation.

The crew were aware that the aircraft had been damaged, as the co-pilot's windscreen was cracked but, on feeling the inside surface of the screen, the co-pilot confirmed that only the outer layer had suffered damage. With no weather radar and the windscreen damage not preventing further climb, the crew elected to continue to their destination rather than returning to Palma and risk encountering further severe weather. The AAIB UK issued a bulletin on the accident [AAIB Bulletin: 6/2006](#).

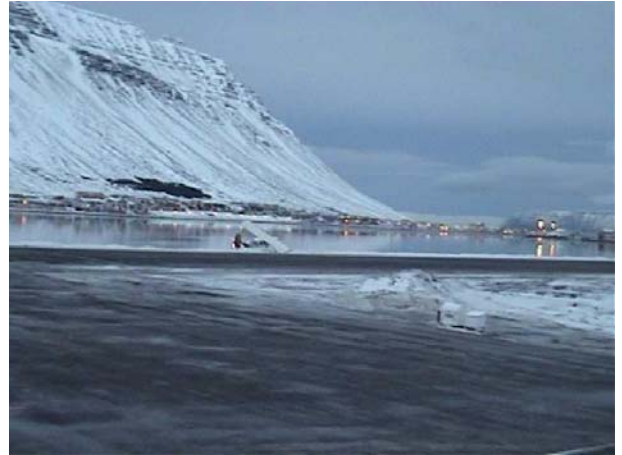
Á þessum tímapunkti setti flugmaður á 20° vængbörð. Vængbörðin eru rafdrifin og færast hægt niður. Flugmaður sá að brautarjaðar nálgast og tók hann því krappa hægri beygju ásamt því að reyna að hefja vélina á loft. Í beygjunni rakst hægri hluti hæðarstýris líklega í

flugbrautina eða snjóruðninga í brautarjaðrinum. Endahlíf hæðarstýris beyglaðist og brot kom í efri hluta stýrisflatarins (sjá mynd 2 og 3 að neðan). Flugvélin ferðaðist örskamma stund á öryggissvæði en tókst svo á loft. Flugvélinni var strax snúið við inn til landingar sem var eðlileg.
