**Nr. 033 / 13 Fjóla BA 150****Strandar í Breiðafirði**

Skipaskr.nr. 1192  
 Smíðaður: Fáskrúðsfjörður 1971, eik  
 Stærð: 28 brl. 26 bt.  
 Mesta lengd: 17,03 m Skráð lengd: 15,50 m  
 Breidd: 4,50 m Dýpt: 1,94 m  
 Vél: Gardner 127 kW, 1970  
 Fjöldi skipverja: 1

Lokaskýrsla afgreidd á fundi 13. desember 2013 af Inga Tryggvasyni, Hilmari Snorrasyni, Pálma K. Jónssyni, Hirti Emilssyni og Geirþrúði Alfreðsdóttur

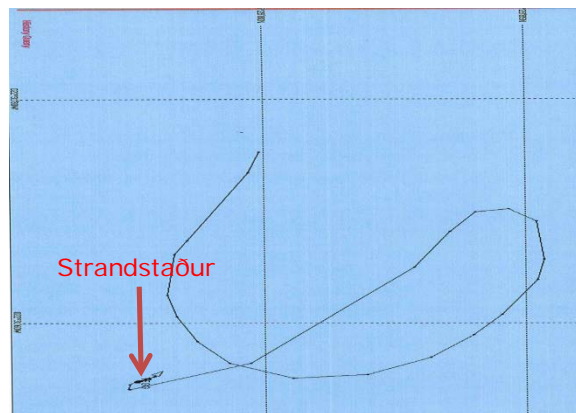
Kort, án dýpistalna, sýnir siglingaferil

- að siglingahraði samkvæmt ferilskráningu úr AIS kerfinu var 4,8 hnútar en tæpri mínútu áður 2,4 hnútar;
- að skipstjóri sagði að eftir að báturinn var orðinn fastur hafi hann gert lekaleit en engan leka fundið. Þegar báturinn var farinn að halla skálkaði hann lestarlúgu og lokaði öllum leiðum sem sjór gæti fallið um inn í bátinn. Hann vissi að rúmur klukkutími væri frá því að hann strandaði og fram að fjöru og færi að falla að aftur. Áður en báturinn fór að rétta sig aftur hafði sjór fallið yfir lunningu og inn að lúgukarmi. Skipstjóri taldi að sjór sem komst í bátinn hafi komið með auka stjórnþækjum bátsins sem voru á stjórnborðslunningu og líklega einnig meðfram einstaka þilfarsstytum;
