Nr. 167 / 13 Herjólfur**Atvik í Landeyjahöfn**

Lokaskýrsla afgreidd á fundi 6. október 2014 af Inga Tryggvasyni, Hilmar Snorrason og Pálma K. Jónssyni

Atvikalýsing:

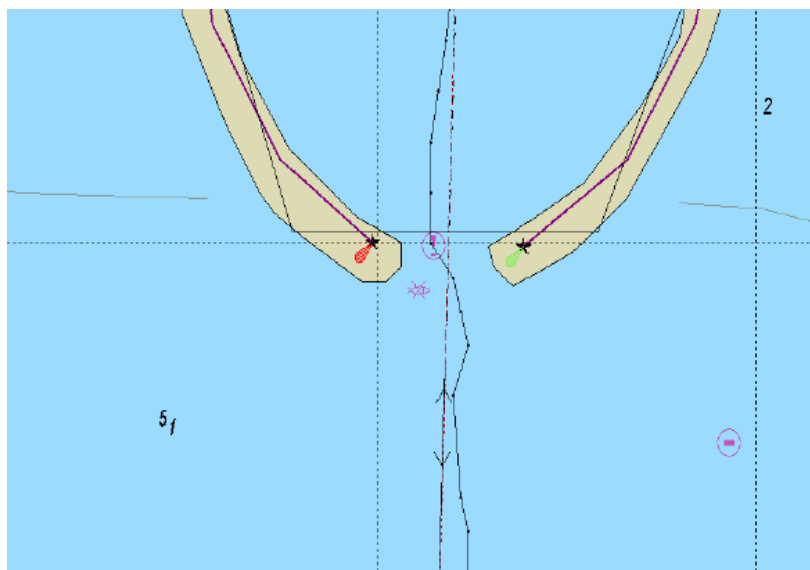
Þegar skipið nálgast innsiglinguna fékk það öldu á sig og snérist u.þ.b. 35° til bakborða. Skipstjóra tókst að rétta skipið á stefnu á milli garðanna en þá snérist það allt í einu aftur u.þ.b. 35° í sama borð og stefndi á vestari garðinn. Með snarræði tókst skipstjóra að rétta skipið af og stýra því inn í höfnina.

Kortið er frá VSS og sýnir feril skipsins inn í höfnina
