Banaslys 6.6.2006

Elliðavatnsvegur við Kaldárselsveg

Útafakstur

Rannsóknarnefnd umferðarslysa

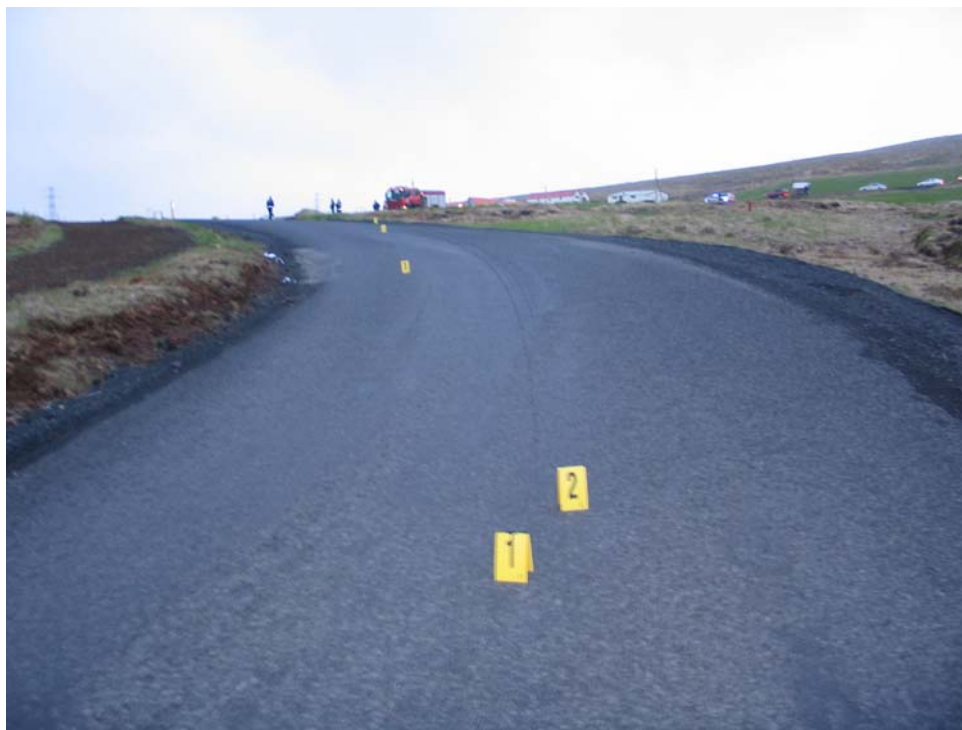
Á veginum voru ummerki eftir bifreiðina, skriðför í krappri vinstri beygju þar sem ökumaður missti stjórn á bifreiðinni og lenti utan vegar með fyrrgreindum afleiðingum.

Upphaf skriðfara. S-beygjan liggur fyrst til vinstri eins og sést á myndinni en síðan til hægri þegar komið er upp brekkuna.

- Hraðakstur er meginorsök slyssins. Ökumaður ók alltof hratt í beygju. Ætlaður hraði bifreiðarinnar var 116 km/klst þar sem hámarkshraði var 50 km/klst.
- Of lítill loftþrýstingur var í afturhjólbörðum og breytti það aksturseginnleikum bifreiðarinnar til hins verra.
- Engar yfirborðsmerkingar eða aðvörunarskilti eru við veginn um legu hans. Bifreiðin hafnaði á stórgryti sem var afar óheppilega staðsett í vegkantinum. Grjótið var sett þar til að loka fyrir umferð ökutækja um reiðveg. Þessi atriði teljast þó ekki til meginorsaka slyssins.

Rannsóknarnefnd umferðarslysa leggur til við Vegagerðina að Elliðavatnsvegur verði þegar endurbættur enda má gera ráð fyrir aukinni umferð um hann í ljósi fyrirhugaðrar byggðar á svæðinu. Endurskoða þarf hvernig staðið er að lokun reiðvegarins á slysstað.
