Banaslys 11.11.2006

Reykjanesbraut í Molduhrauni
Árekstur við fastan hlut
Látinn 26 ára karlmaður
Tími sólarhrings: Kvöld

Lýsing á slysi

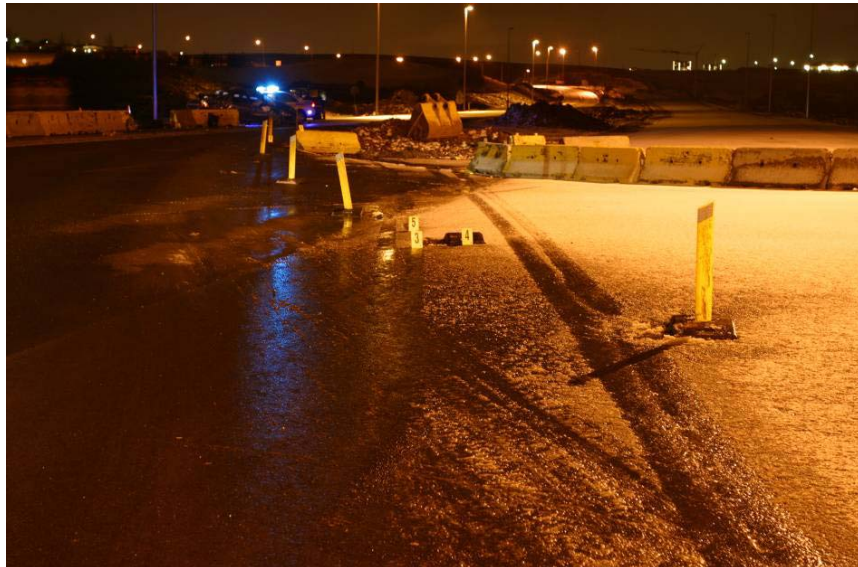
Mynd af vettvangi. För voru eftir bifreiðina þar sem þrengingin var. Ökumaður náði ekki beygjuni, ók yfir vegstiku og ók á steinblokkir.

Þegar ökumaður kom að þrengingunni var hann á of miklum hraða. Hann náði ekki beygju til vinstri yfir á vestari akreinina, ók niður vegstiku og skall á nokkrum steinblokkum sem notaðar voru til að þrengja akreinarnar. Bifreiðin fór í loftköstum á steinblokkirnar, valt, en endaði á hjólunum. Við veltuna fór farþegi í framsæti að hálfu út úr bílnum og hlaut mikla höfuð- og brjóstholasáverka sem drógu hann til dauða. Hann notaði ekki bílbelti. Ökumaður og

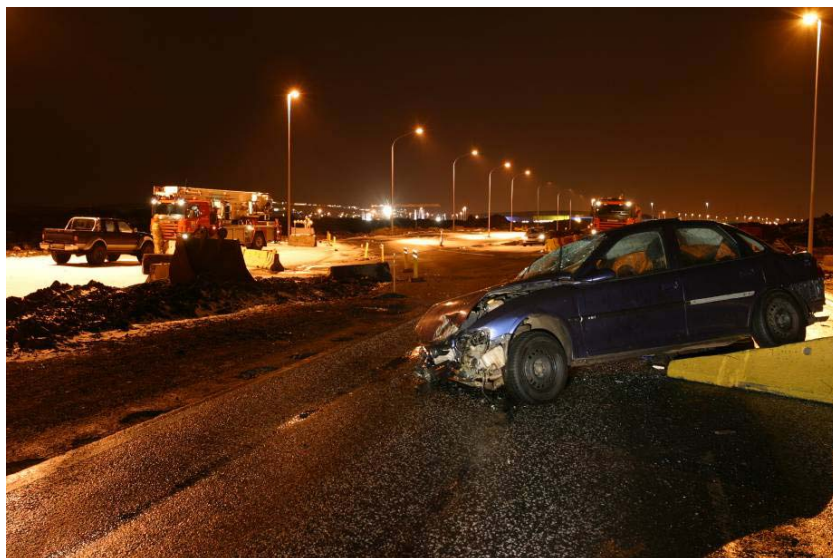
Bifreiðin valt en hafnaði að lokum á hjólunum á steinblokk á vesturakreininni.

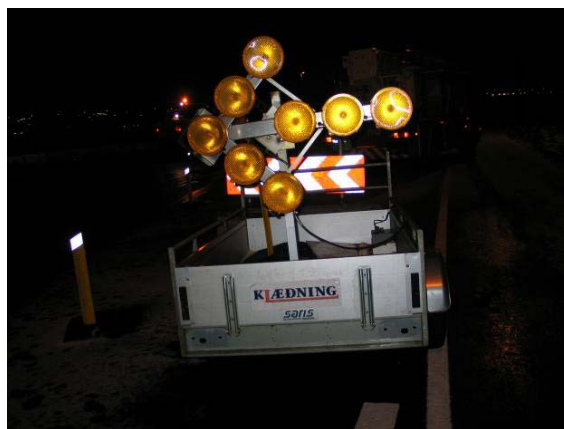
Blikkljós á stefnuör blikkuðu ekki. Dautt var á rafgeymi.

Til merkis um að austari akreinin þrengdist voru notaðar vegstikur og steinblokkir. Við þrenginguna var kerra og í henni skilti með stefnuör til merkis um að ökumenn á austurakrein ættu að beygja til vinstri yfir á vesturakreinina. Stefnuörin blikkaði ekki eins og hún átti að gera vegna þess að rafgeymirinn sem virkjaði hana var tómur. Fyrir aftan kerruna var þverslá á steinblokk með gulum ljósum. Annað stefnumerki og boðmerki voru nokkru ofan við kerruna. Í heild voru merkingarnar ekki góðar. Þær voru of nálægt þrengingunni og lítt áberandi þar sem stærsta blikkörin virkaði ekki (sjá mynd). Þá voru steinblokkirnar ekki

tengdar saman með teinum líkt og á að gera. Sem fyrr sagði hafði lögreglan ítrekað gert athugasemdir við merkingar verktakans á vinnustaðnum. Lögreglu bárust margar kvartanir vegfarenda vegna villandi merkinga, slæmrar lýsingar, blikkskilta sem ekki logaði á o.fl.

2. Í kjölfar slyssins benti nefndin Vegagerðinni á að merkingar á vinnusvæðinu væru ófullnægjandi og bæta þyrfti úr. Eftir slysið var stærri merkjum komið fyrir á vinnustaðnum og blikkljós tengd raflögn í stað rafgeymis. Rannsóknarnefnd umferðarslysa telur nauðsynlegt að verkkaupar, verktakar og eftirlitsaðilar sinni ábyrgð sinni varðandi öryggismerkingar á verkstöðum. Ljóst er að í þessu slysi brugðust aðgerðir sem stuðla áttu að bættum merkingum þrátt fyrir ítrekaðar kvartanir vegfarenda og ábendingar lögreglu.
