Banaslys 25. september 2009

Hlíðarvegur í Jökulsárhlíð

Útafakstur

Látinn 68 ára karlmaður

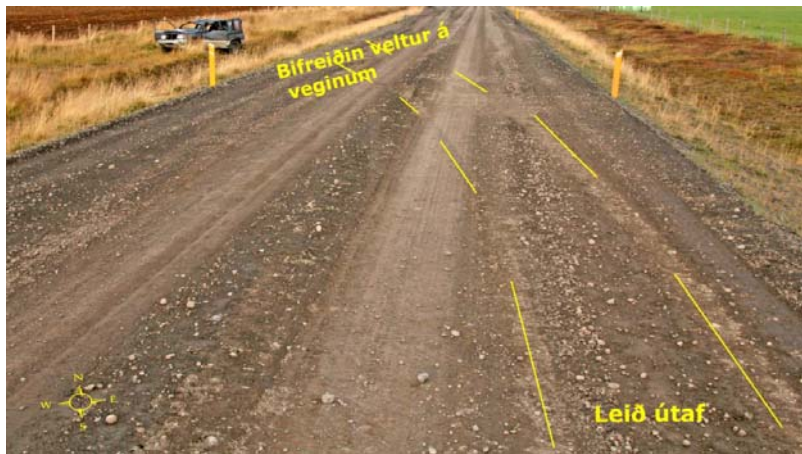
Slysið varð á Hlíðarvegi í Jökulsárhlíð skammt frá bænum Sleðbrjóti. Ökumaður Suzuki Vitara fólksbifreiðar ók norður Hlíðarveg í átt að Hellisheiði eystri. Mjög hvasst var og fékk bíllinn á sig hviðu með þeim afleiðingum að afturendinn lyftist og færðist út úr hjólförunum, bifreiðin rásaði eftir það á veginum og valt síðan. Bifreiðin hafnaði utan vegar vinstra megin á hjólunum (mynd 1).

Mynd 1. Leið ökutækis útaf. Horft norður Hlíðarveg.

Samkvæmt framburði ökumanns var hann á um 50 km/klst. hraða þegar vindhviða skall á bifreiðinni með þeim afleiðingum að hann missti stjórn á henni. Ummerki á vettvangi eftir bifreiðina eru í samræmi við þennan framburð. Bifreiðin hafnaði stutt frá veginum, eða um 5 metra vestan við hann. Heildarvegalengd vettvangs var rúmir 50 metrar og bendir það til þess að ökumaður hafi ekið hægt.

Á slysstað er Hlíðarvegur 7 metra breiður malarvegur og hámarkshraði 80 km/klst. Vegurinn hafði nýlega verið hefлаður. Þjöppuð hjólför voru sitt hvoru megin við miðju en mölin laus utan þeirra. Út frá miðju vegarins hallaði í báðar áttir. Halli vegarins og lausamölin kunna að hafa haft áhrif á getu ökumanns til að ná stjórn á bifreiðinni eftir að vindhviðan skall á honum.

Rannsóknarnefndin hvetur vegfarendur til þess að gæta varúðar í akstri í hvas sviðri, sér í lagi á malarvegum. Árið 2006 rannsakaði RNU slys þar sem atvik voru með sambærilegum hætti. Þá fauk jeppi útaf malarvegi eftir að hafa fengið á sig hviðu. Erfitt getur reynst að ná stjórn á ökutækjum við þessar aðstæður jafnvel þó hraði sé ekki mikill.

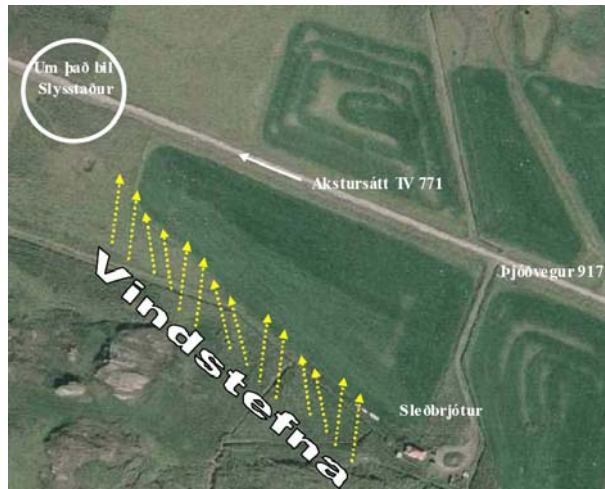
Vindstefna á slysavettvangi. Skýringarmynd birt með leyfi lögreglunnar á Eskifirði.

- Kröftug vindhviða feykta bílnum til á veginum og við það missti ökumaður stjórn á honum svo hann valt.
