Banaslys 21. maí 2009
Hringbraut við Birkimel
Árekstur
Látinn 36 ára karlmaður

Rannsóknarnefnd umferðarslysa

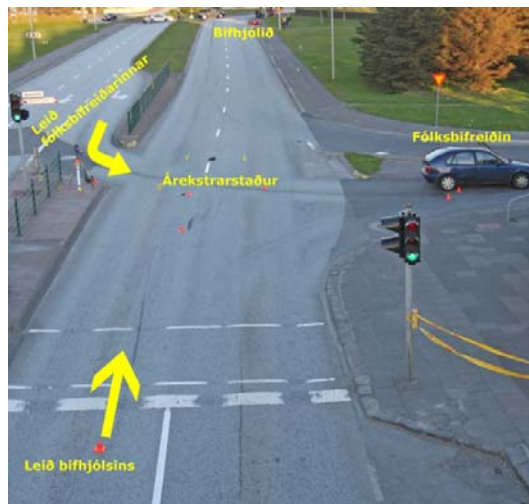
Mynd 1. Horft austur Hringbraut á slysavettvang.

Á vettvangi voru 13 metra löng hemlaför eftir bifhjólið, um 22 metra frá árekstursstaðnum. Eftir áreksturinn rann bifhjólið 112 metra í átt að hringtorginu austan Birkimels, þ.e. Melatorgi. Engin hemlaför voru eftir fólksbifreiðina en hún staðnæmdist um 12 metra frá árekstursstaðnum (sjá mynd 1).

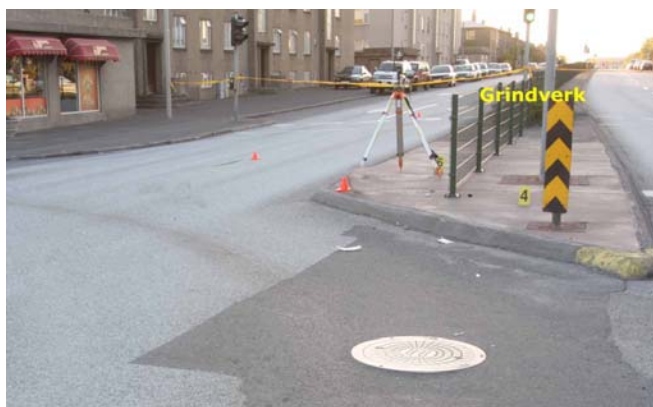
gangandi vegafarendur þveri Hringbraut á öðrum stöðum en við gangbrautarljósinn. (sjá mynd 2).

Mynd 2. Grindverk á miðeyju skerðir útsýni vestur Hringbraut

Grindverk við Birkimel. Sjónvegalegd.

Rannsóknarnefnd umferðarslysa beinir því til Reykjavíkurborgar að skoða grindverk á miðeyju Hringbrautar. Sjónvegalegd þeirra sem beygja suður Birkimel er skert og sjá þeir síður umferð sem ekið er eftir vinstri akreininni, austur Hringbraut. Auka má sjónvegalegd með því að lækka grindverkið þar sem það stendur næst beygjuakreinni.
