Þingvallavegur við Brúsastaði 17.8.2009
Bífhjólaskýr, útafakstur
Látinn 48 ára karlmaður
Tími sólarhrings: Kvöld

Reykjavík 23. júní 2010
Rannsóknarnefnd umferðarslysa

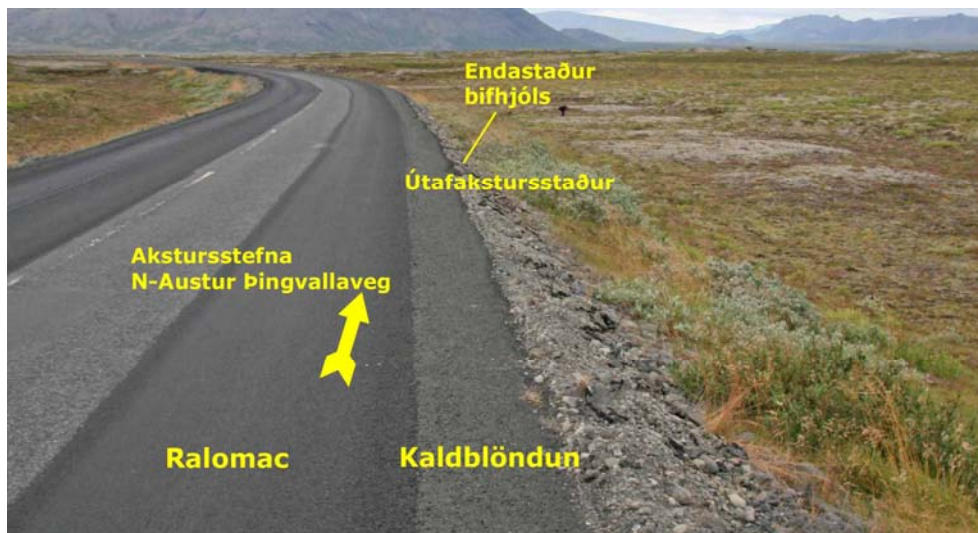
Mynd 1. Horft N-Austur Þingvallaveg. Viðgerð stóð yfir á veginum. Akreinaskil og vegbrún voru óljós.

Þegar slysið varð stóð yfir viðgerð á veginum. Verktaki hafði nýlega sett svonefnt ralomac undirlag á veginn og kaldblöndun. Því var vegurinn mislitur (sjá mynd 1) og vegstíkur vantaði í kanta. Efni í vegkantinum var gróft og efsti hluti vegfláans brattur. Akreinaskil og vegbrún voru því óljós. Hámarks hraði á veginum þar sem slysið varð er 90 km/klst. Merkingar voru um slitlagsframkvæmdir og hvassar brúnir við upphaf og enda framkvæmdakaflans sem var 4,2 km langur. Slysið varð á miðjum framkvæmdakaflanum.

- Ökumaður ók of hratt miðað við aðstæður.
- Merkingar um framkvæmdir voru takmarkaðar.
- Hugsanlegt er að móða í hjálmi og á gleraugum hafi byrgt ökumanni sýn.

Að mati RNU hefði þurft að merkja vegavinnu á Þingvallavegi betur og lækka hámarkshraða þar sem vegurinn var ekki í eðlilegu ástandi. Akreinaskil og veglína voru ógreinileg og flái við veginn brattur.
