**Skýrsla um banaslys í umferðinni**  
**Suðurfjarðavegur við Kambanes**  
Málsnr. 2011-008

## Suðurfjarðavegur við Kambanes 10.5.2011

### Útafakstur

### Látinn 44 ára karlmaður

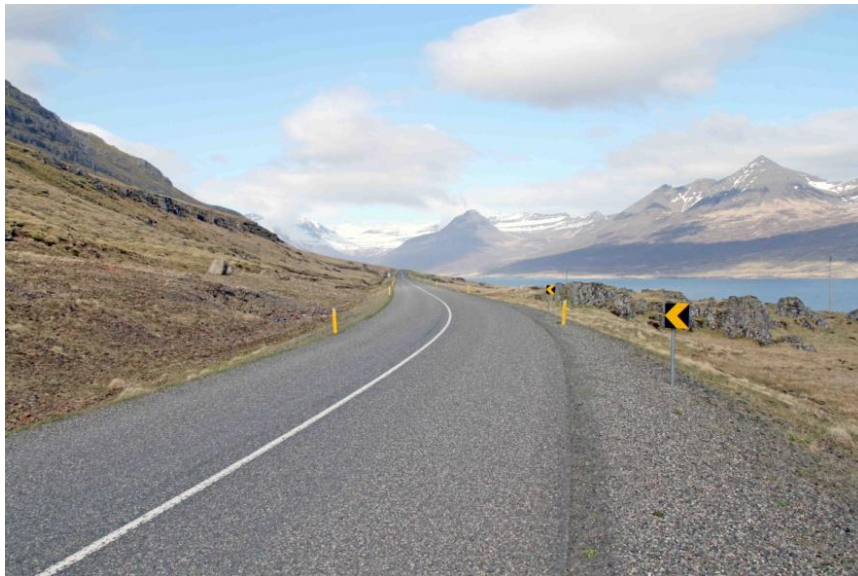
1. Horft móti akstursstefnu. Bifreiðinni var ekið yfir á öfugan vegarhelming og útaf vinstra megin

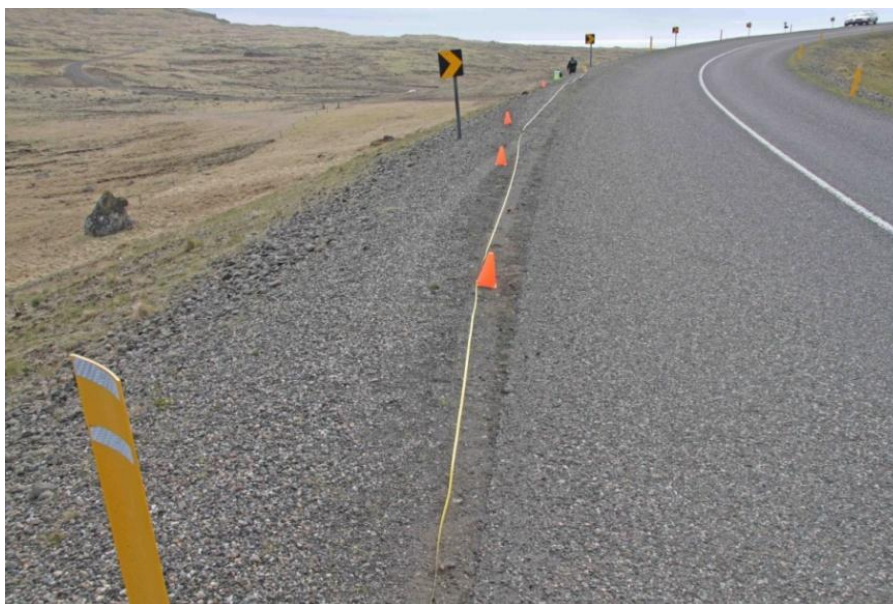
2. Horft í akstursstefnu. För í vegbrún eftir vinstri hjólbarða

Á vettvangi voru hjólför í vinstri vegkanti við upphaf beygjunnar en þá hafði bifreiðinni verið ekið yfir á öfugan veghluta. För voru í fláanum eftir báða hjólbarða þar til bifreiðin valt. Leið bifreiðarinnar var um 180 metrar frá því hún fór útaf veginum þar til hún staðnæmdist. Engin vitni voru að slysinu og hemlaför voru ekki merkjanleg á vettvangi. Ökumaður bifreiðarinnar notaði ekki bílbelti og kastaðist hann út úr henni í veltunni. Hann lést vegna innvortis meiðsla. Að mati rannsóknarnefndarinnar hefði ökumaður sennilega lifað slysið af hefði hann notað bílbelti.

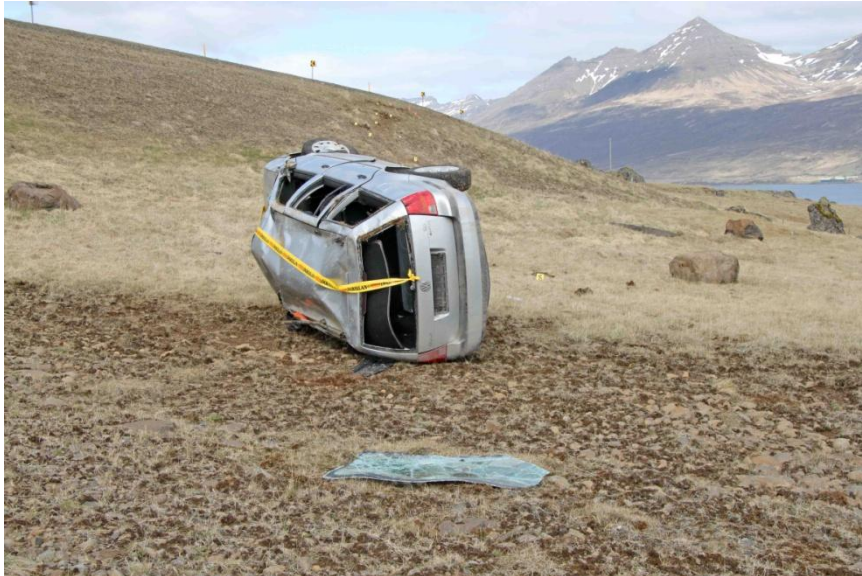
**3. Bifreiðin valt niður brattan fláa og hafnaði á hliðinni.**

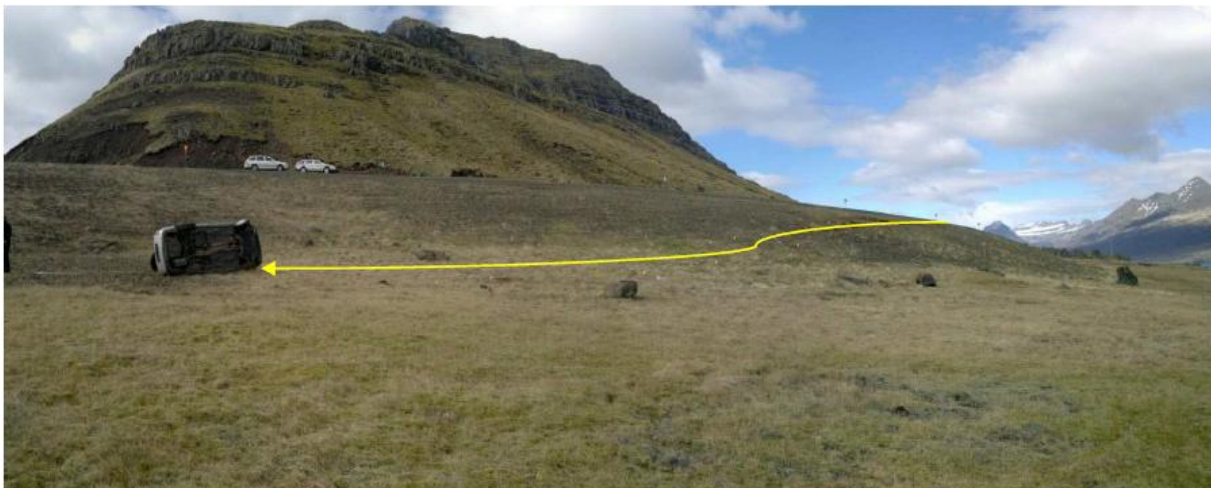
**Mynd 4. Lokastaða bifreiðarinnar eftir útafakstur og veltur. Bifreiðin var á hjólunum efst í fláanum en valt síðan nokkra hringi niður hann Mynd: Lögreglan Eskifirði.**
