Skýrsla um umferðaróhapp
Stikuháls 26. október 2011
Málsnr. 2011 – 020

Stikuháls 26. október 2011

Vegur nr. 68, Innstrandavegur
Laus farmur

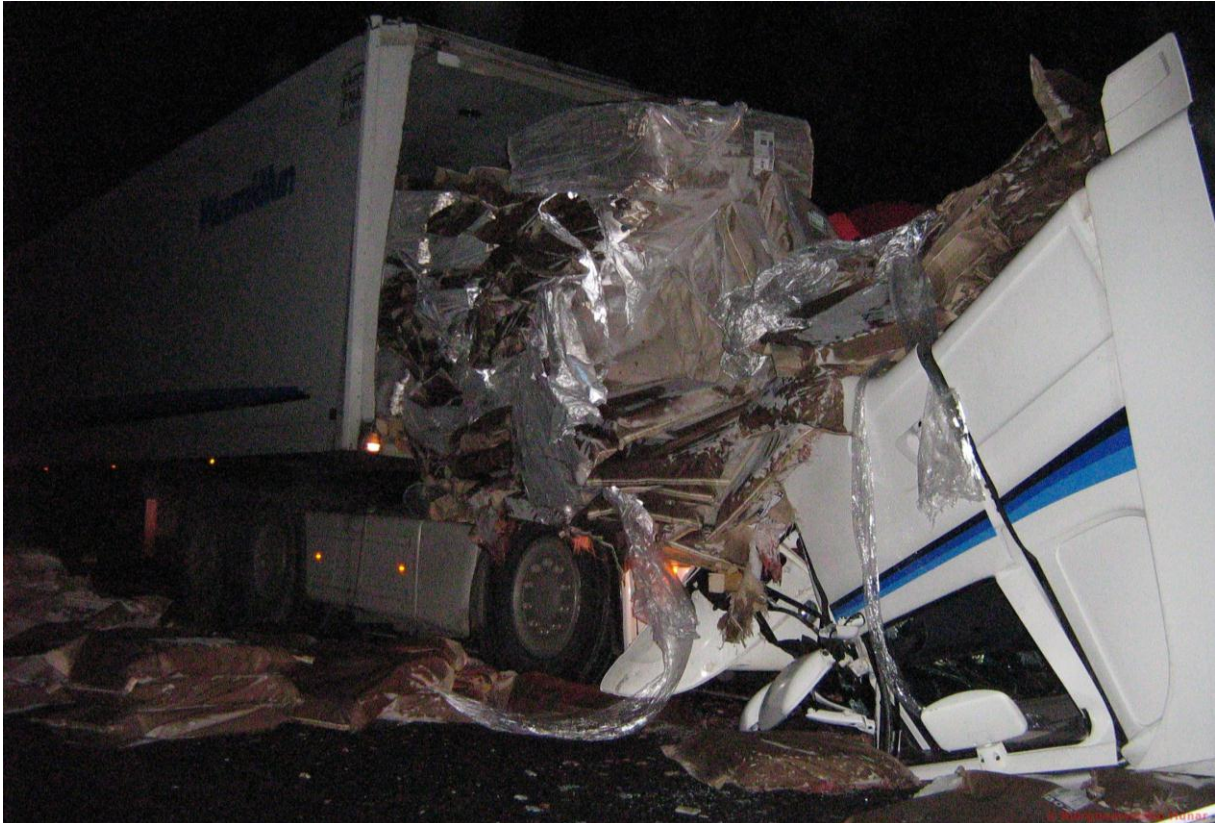
Ökumaður vörubifreiðar með festivagn ók norður Innstrandaveg á Stikuhálsi þegar sauðfé hljóp í veg fyrir bifreið hans. Ökumaðurinn snögghemlaði með þeim afleiðingum að þungur farmur festivangs bifreiðarinnar fór af stað, braut niður framgafl vagnsins, lenti svo á stýrishúsi bifreiðarinnar og braut það af festingum sínum. Að mati RNU skapaðist alvarleg hættu þar sem farmurinn var ekki festur eins og reglur kveða á um.

Mynd 1: Bifreiðin á slysavettvangi. Sjá má hvernig farmurinn braut niður framgafl kælikassans og braut því næst stýrishús bifreiðarinnar af. Myndin er fengin af vef björgunarsveitarinnar Húnar.

Rannsóknarnefnd umferðarslysa hvetur farmflytjendur til þess að yfirfara verklagsreglur sínar til að koma í veg fyrir að sams konar slys eigi sér stað í framtíðinni. Í því máli sem hér er til meðferðar bar að haga festingu farmsins þannig, að hann færi ekki af stað í farmrýminu. Um hleðslu, frágang og merkingu farms gildir reglugerð nr. 671/2008. Í þriðju grein hennar er tekið fram að búnaður notaður við frágang á farmi skuli, við framskrið, þola a.m.k. 80% af þyngd hans. Krafturinn sem verkaði á farminn í þessu slysi, vegna hemlunarinnar, var um 18 tonn, eða um 70% af þyngd hans. Samkvæmt fyrrnefndri reglugerð hefði þurft að lágmarki 8 spennibönd til að halda við 23 tonna farmi á þessu undirlagi. Engin spennibönd voru notuð við festingu farmsins.

Hvetur nefndin farmflytjendur til að skoða kosti þess að nota sérstakar gúmmímottur sem ætlaðar eru sem undirlag fyrir farm í flutningi, en þær hafa háan viðnámsstuðul og eiga að varna því að farmur skriði fram við skyndilegar hraðabreytingar og jafnframt á skilyrðislaust að festa farm sem þennan, sbr. ákvæði í tilvitnaðri reglugerð. Ljóst er að framgafl eftirvagnsins var ekki gerður til þess að þola álag frá þungum farmi ef hemla þarf snögglega.

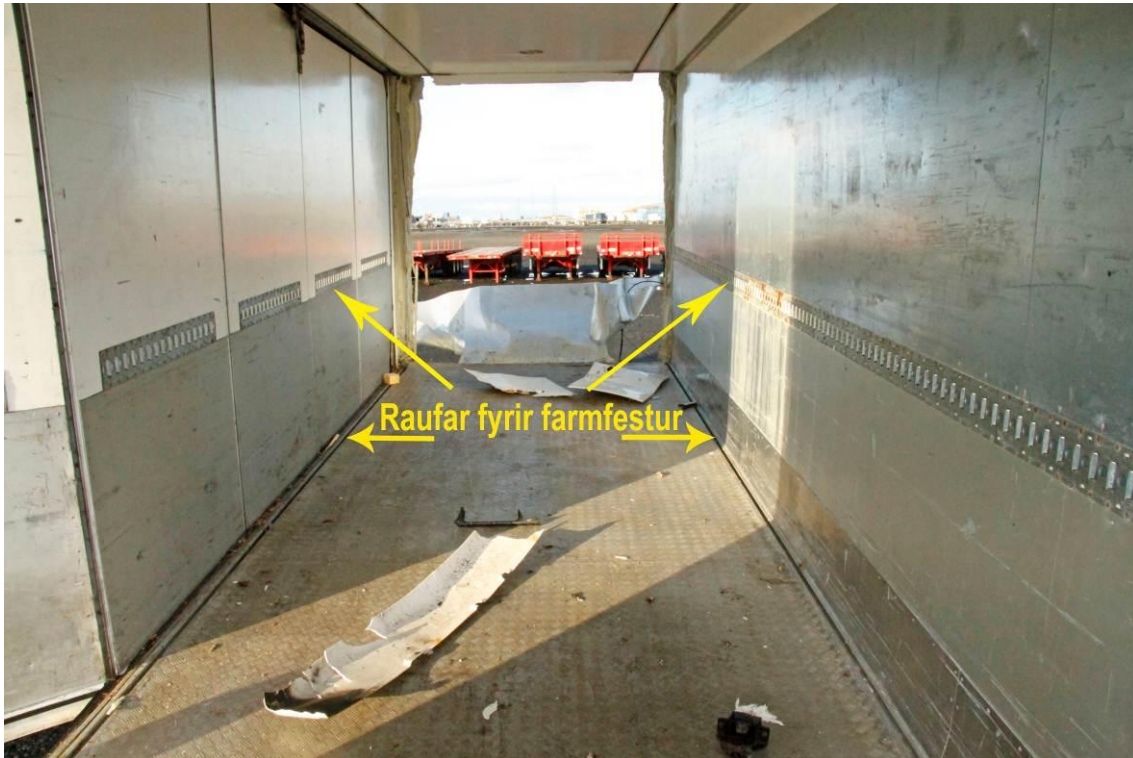
Festivagninn var nýskráður 2005. Utan á framgaflinum var áföst kælivél sem kastaðist aftan á stýrishúsið og varði það fyrir farminum svo ekki varð mikil aflögun inn í húsið. Á gólfi vagnsins var rifflað ál og út við hliðarnar raufar eftir endilöngu gólfinu sem hægt er að festa t.d. spennibönd í (sjá mynd 2). Farminum, frosnum rækjum í pokum, var raðað á bretti og plastfilmu vafið utan um pokastaflana á hverju bretti. Brettin lágu óbundin á gólfi vagnsins. Að sögn þess sem hlóð vagninn, var eitt bretti fremst, alveg upp við framgaflinn. Því næst komu alls 9 raðir af tveimur brettum, hlið við hlið og svo eitt aftast. Ekki var neitt bil á milli bretta en bil var á milli farmsins og hliða vagnsins. Samkvæmt upplýsingum sem Rannsóknarnefndin fékk frá aðilum innan flutningageirans hefur ekki tíðkast að binda farm sem þennan.

Mynd 2: Mynd tekin inná úr kælikassanum. Sjá má hvernig framgaflinn rifnaði allur af.

Framgaflinn á samkvæmt þessu að þola um eins tonna kraft en álagið frá farminum við hemlunina var langt umfram það.

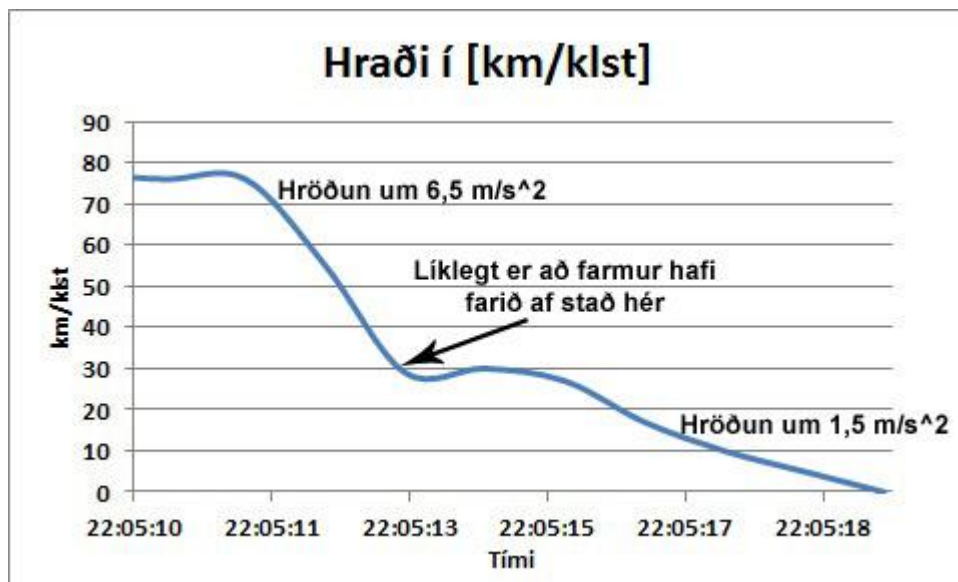
Mynd 3: Hraðagraf frá gögnum úr ökurita bifreiðarinnar þegar slysið átti sér stað.

Samkvæmt reglugerð um hleðslu, frágang og merkingar farms skal gera ráð fyrir að viðnámsstuðull milli sagaðs timburs og stáls sé 0,4. Miðað við þann viðnámsstuðul þá fer óbundinn farmurinn af stað við hröðunina 4 m/s^2 . Lágmarks hemlunargeta vörubifreiða samkvæmt reglugerð um gerð og búnað ökutækja er $4,5 \text{ m/s}^2$. Samkvæmt ökurita bifreiðarinnar var hemlunin talsvert yfir þeirri hröðun í þessu slysi (sjá mynd 3).
