Skýrsla um banaslys í umferðinni
Ólafsfjarðarvegur við Hörgá 30.5.2012
Málsnr. 2012-012

Ólafsfjarðarvegur við Hörgá 30.5.2012

Útafakstur

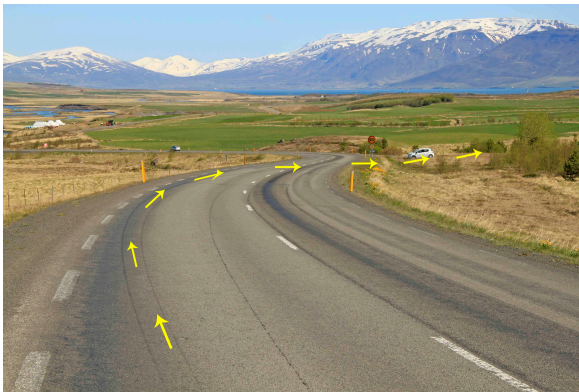
Mynd 1 tekin í akstursátt ökumanns, til norðurs. Greinileg ummerki voru um að ökumaður hefði misst stjórn á bifreiðinni í hægri beygju. **Mynd 2** tekin móti akstursstefnu og sýnir för eftir bifreiðina þar sem hún fór útaf í hliðarskriði (vinstri hlið útaf fyrst).
