Nr. 027 / 12 Dóri GK 42**Vélarvana og dreginn til hafnar**

Lokaskýrsla afgreidd á fundi 31. ágúst 2012 af Inga Tryggvasyni, Hilmari Snorrassyni, Pálma K. Jónssyni, Jóhanni Ársælssyni og Ólafi K. Ármannssyni

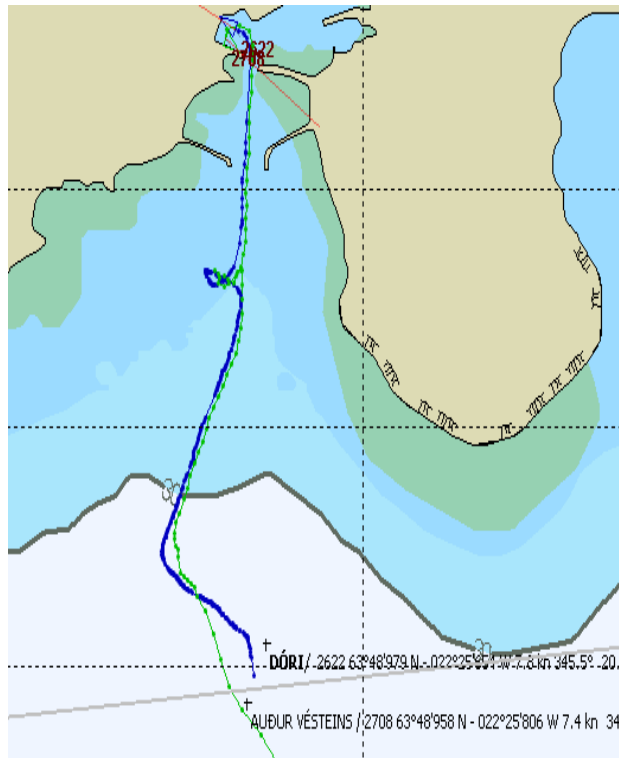
Á siglinunni fór að bera á gangtruflunum og þegar báturinn var staddur tæpa eina sjómílu SV af Hópsnesvita bað skipstjóri Auði Vésteins SU 88 að vera þeim til aðstoðar til hafnar en í því stöðvaðist vélin. Gert var klárt dráttartóg sem gekk greiðlega að koma á milli bátanna. Þegar komið var inn í innsiglingarrennuna slitnaði dráttartogið og lenti það í skrúfu Dóra svo dráttartóg Auðar Vésteins SU var gert klárt og komið á milli bátanna en þá hafði Dóri GK rekið nokkuð vestur úr rennunni í átt til lands. Eftir það gekk greiðlega að draga Dóra GK til hafnar.

- að skipstjóri sagði að um borð hafi verið einn kassi af grófsíum og þrjár fínsíur. Það væri búið að taka olíu fjórum sinnum frá því róðrar byrjuðu aftur;
- að gangtruflanir á landleiðinni stöfuðu af mettun í fínsíunni þar sem fínt plastryk stöðvaðist ekki í grófsíunni vegna kornastærðar. Sagði skipstjóri að ekki sé hægt að sjá ástand fínsíanna sem eru tvær en skipt væri um þær eftir ákveðinn keyrslutíma á vélinni;
- að við dráttinn inn til hafnar snerist skrúfa Dóra sökum ferðarinnar og þegar dráttartógið slitnaði greip skrúfan spottann þegar hann lagðist undir bátinn. Á meðan verið var að koma öðru tógi á milli bátanna rak Dóra hratt vestur úr innsiglingunni í átt að Fornuvör.

Orsök stöðvunar á vélinni var ófullnægjandi hreinsun á olútanknum eftir viðgerð.

Nefndin brýnir fyrir skipstjórnarmönnum og vélstjórum plastbáta sem hafa verið í viðgerð að sjá til þess að tankar séu hreinsaðir sómasamlega og hafa einnig gætur á fínsíunni eins og grófsíum þar sem ryk eftir plastviðgerðir er of fínkornað fyrir grófsíur.
