Nr. 059 / 12 Guðrún EA 58***Eldur í höfn***

Skipaskr.nr. 2753
 Smíðaður: Akureyri 2008 Plast
 Stærð: brl. 31,8 bt.
 Mesta lengd: 14,98 m Skráð lengd: 14,96 m
 Breidd: 4,59 m Dýpt: 1,67 m
 Vél: Yanmar 368 kW 2008
 Fjöldi skipverja:

Lokaskýrsla afgreidd á fundi 4. október 2012 af Inga Tryggvasyni, Hilmari Snorrasyni, Pálma K. Jónssyni, Jóhanni Ársælssyni og Ólafi K. Ármannssyni

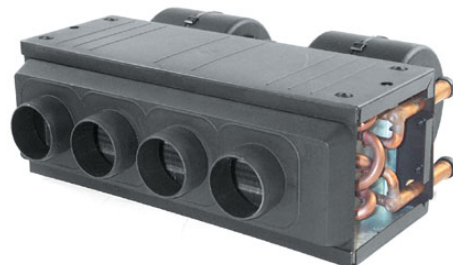
- að blásarinn á hitakerfinu er festur á afturþili botnrýmis (blásararými) undir gólfinu í framskipi. Hann var frá fyrirtækinu Kalori S.A.S. af gerðinni Hercules ED4. Hann er búinn einum 24V, 165W rafmagnsmótor sem knýr tvö tromlubásarakefli í plasthúsi og skila þau 450 m³/klst. Allur umbúnaður búnaðarins er úr plasti nema hitaskiptabúntið og rafmótorinn sem eru úr

CHAUFF HERCULES ED4
 Hitaskiptirinn með stútum fyrir heitt loft að framan og tveir tromlubásarar að aftan en á milli blásaranna er rafmótorinn

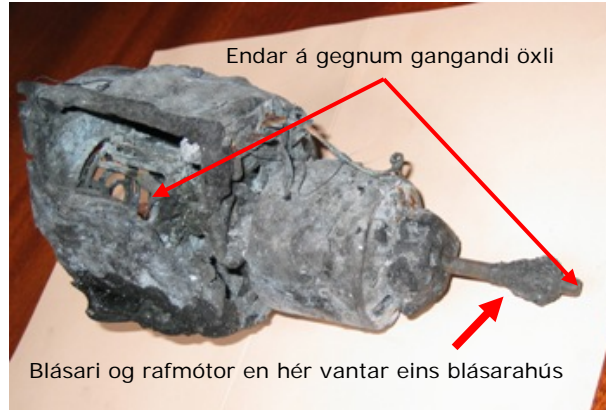
- að áður en þessi blásari var settur í bátinn var annar blásari í bátinum. Hann hafði stöðvast og var fastur og var þá nýr blásari sömu gerðar settur í bátinn. Ekki liggur fyrir hvers vegna eldri blásarinn bilaði;
- að eftir skoðun á brunastað kom í ljós að eldsupptök voru í hitakerfinu og höfðu blásararnir og mótörinn fallið af hitaskiptinum. Blásarinn sem dró að sér loft frá síðunni var mikið bruninn og var ekkert eftir af honum annað en lítill plasthringur á mótöröxlinum. Hinn

blásarinn sem sneri inn að miðskipi var tiltölulega lítið bruninn en nokkuð bráðnaður og aflaga;

- að loftun niður í blásararýmið var niður með síðunni á bak við bekkina. Því var meiri hættá á að óhreinindi eins og ló kæmi í ytri blásarann en þann innri og settist í blásaratromluna;
- að blásararnir eru þriggja hraða og tengdir með hitaskynjara en þrátt fyrir það voru þeir alltaf í gangi að sögn skipstjórans þó svo báturinn lægi í höfn og væri landtengdur. Blásararnir gætu því hafa verið búnir að gang í 17.000 klukkustundir en það er helmingur þess tíma frá því báturinn var smíðaður.

Ekki er ljóst hvers vegna kviknaði í hitablásaranum.
