Nr. 066 / 12 Silfurnes SF 99***Eldur í höfn***

Skipaskr.nr. 2597
 Smíðaður: Hafnarfirði 2004 plast
 Stærð: 7,3 brl. 7,2 bt.
 Mesta lengd: 9,54 m Skráð lengd: 9,48 m
 Breidd: 2,58 m Dýpt: 1,19 m
 Vél: Volvo Penta 247,1 kW 2004
 Fjöldi skipverja: 1

Atvikalýsing:

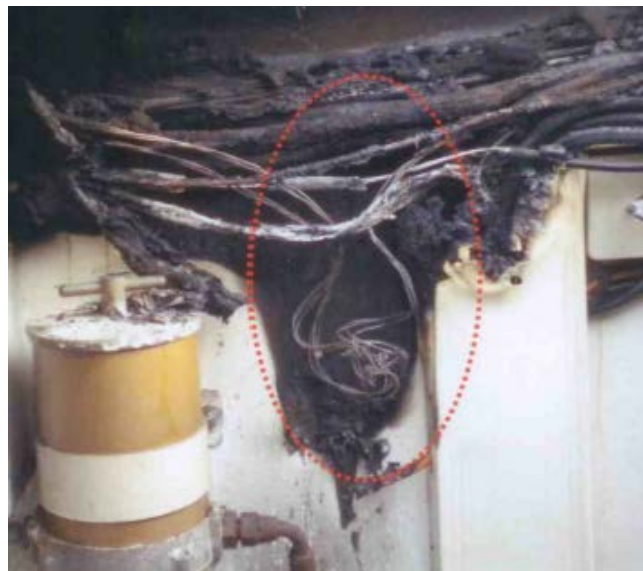
Myndin sýnir þilið og brunasvæðið ©Lögreglan

Við skoðun á vettvangi sást að eldurinn hafði verið mestur á þilinu milli lestar og vélarúmsins. Orsök hans var rakin til spennubreytis fyrir lensidælu. Skemmdir urðu á raflögnum og trefjaplasi í þilfari auk þess sem einhverjar skemmdir urðu á hosum á vél.

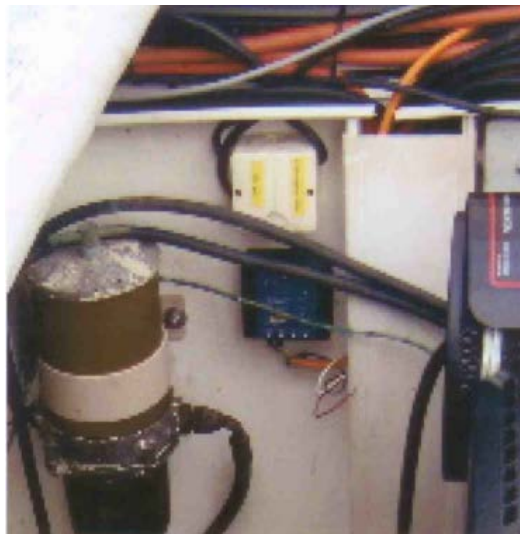
Spennubreytirinn (hvitur) á þilinu brunann

„Spennubreytirinn var í álhúsi og var nokkuð mikið brunninn. Mikil neistamyndun hafði orðið þar sem taugar eru teknar inn í hann. Tengipunktarnir eru svokölluð skótengi. Af ummerkjum að dæma er ekki ólíklegt að sambandsleysi hafi myndast við áðurnefnd tengi með þessum afleiðingum“

„Augljóst er að upptök elds er að finna í eða við spennubreytinn. Leiða má af því líkur að sambandsleysi hafi valdið því að eldur kviknaði“
