**Nr. 096 / 12 Milla SI 727*****Fær í skrúfunu og dregin til hafnar***

Skipaskr.nr. 2321  
 Smíðaður: Hafnarfirði 1999 plast  
 Stærð: 8,6 brl. 8,7 bt.  
 Mesta lengd: 9,82 m Skráð lengd: 9,8 m  
 Breidd: 2,93 m Dýpt: 1,1 m  
 Vél: Cummins 187 kW 1999  
 Fjöldi skipverja: 3

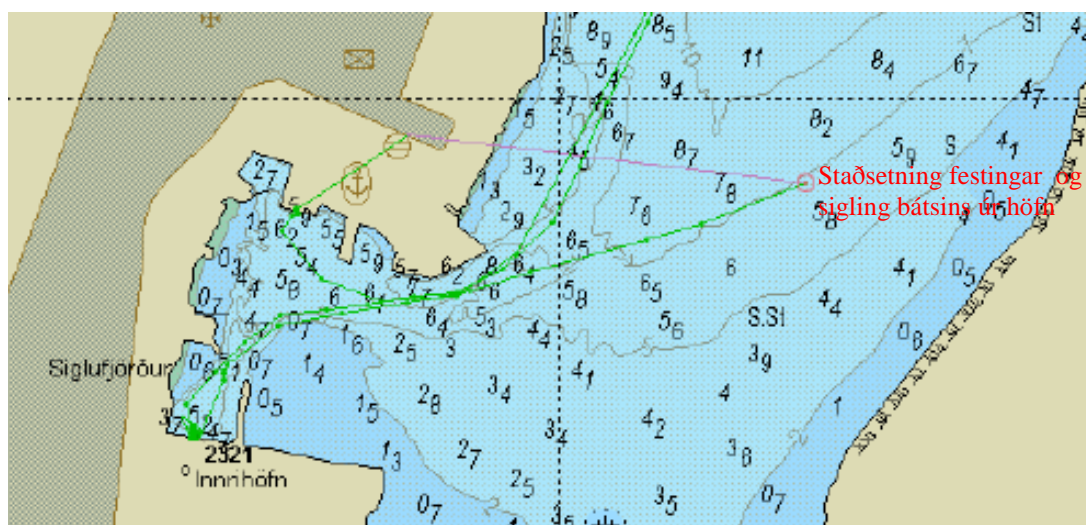
Milla SI var hífð á land og kom þá í ljós að mikið tjón hafði orðið á skrúfu, öxli og öxultengi.

- að tógið sem kom í skrúfuna taldi skipstjóri vera allt að 50 mm svert landfestartóg. Tógið flaut í yfirborðinu á siglingasvæði og án yfirborðsmerkingar;

- að samkvæmt ferilskráningu var Milla SI á 5,7 hnúta hraða þegar tógið kom í skrúfuna og stöðvaði siglingu hennar svo snögglega að skipstjóri taldi að hann hafi strandað;

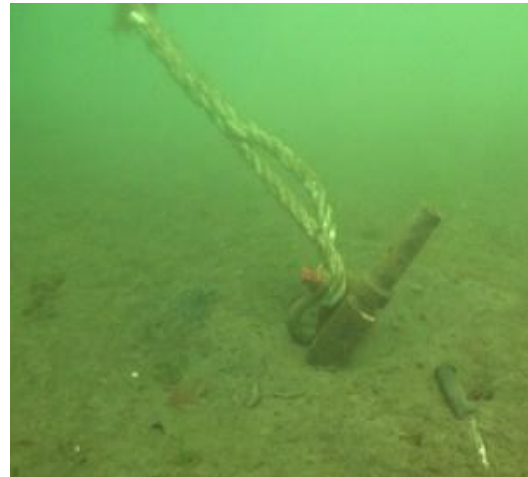
- að kafað var eftir tóginu niður á botn og kom þá í ljós að endinn var í festingu í botninum. Tógið var skorið frá festingunni;
- að austan megin í firðinum var komið fyrir festingum á hafsbotni vegna átaksmælinga á þeim;

- að framkvæmdaraðilinn sagðist hafa fengið leyfi til að bora niður í botninn og reka niður tvær festingar austan siglingaleiðar. Tógin áttu að þola allt að 15 tonna átak og var 30 mm svert tóg fest við hvort akkeri. Báturinn sem notaður var til átaksmælinganna hafði ekki afl til að losa festingarnar frá botni og stóð til að fá aflmeiri bát til að ná þeim upp. Á meðan beðið var eftir því voru settir belgir á bæði tógin en að tveimur dögum liðnum hurfu þeir og sagðist framkvæmdaraðilinn hafa gert tilraun til að finna tógin en án árangurs. Hann sagðist hafa vonað, þegar tógin fundust ekki, að þau hefðu sokkið þegar gróður settist á þau en verkið hafði verið framkvæmt rúmum mánuði fyrir óhappið;

Festingin með tóginu í botni hafnarinnar.  
Mynd©Köfunarþjónusta Erlendar Bogasonar

Orsök óhappsins var botnfast tóg á siglingasvæði sem flaut ómerkt upp í yfirborðinu og lenti í skrúfu bátsins.
