**Nr. 120 / 12 Heimaey VE 1*****Efnaslys, skipverji verður fyrir ózoneitrun***

Skipaskr.nr. 2812 IMO nr. 9532707  
Smíðaður: Chile 2009, stál  
Stærð: 2189 BT  
Mesta lengd: 71,2 m Skráð lengd: 63,3 m  
Breidd: 14,4 m Dýpt: 9,5 m  
Vél: Rolls Royce, 4500 kW, 2009  
Fjöldi skipverja: 11

Lokaskýrsla afgreidd á fundi 12. apríl 2013 af Inga Tryggvasyni, Hilmari Snorrasyni, Pálma K. Jónssyni, Jóhanni Ársælssyni og Ólafi K. Ármannssyni

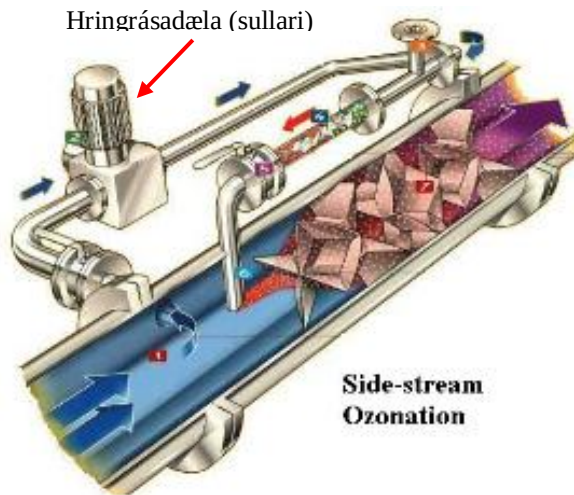
- að 850 l/mín dæla hringrásar kælisjóinn frá RSW kælikerfinu inn í lestina og að því aftur. Á þrýstihlið kerfisins er tengd grennri „hringdælingarlögn“ með lítilli dælu (sullara) og á lögninni er ózontækið til íblöndunar ózonsins inn í kælisjóinn (sjá skýringamynd hér að ofan);

- að sögn vélstjóra er dælan til íblöndunar ózonsins framleidd með kolapakkningu til að þétta á öxli. Dælan var ofarlega í kerfinu og hafði loft safnast að pakkningunni og gekk hún því þurr en þegar svo háttar til skemmast kolapakkningar strax. Einnig var nokkur þrýstingur á pakkningunni þar sem lögnin var á þrýstihlið kælikerfisins (RSW) og því meira álag en ástæða þess að kolapéttið sprakk var að það gekk þurrt svo ózon blandaður sjór lak inn í rýmið;

Skýringamynd af fyrirkomulagi ózonbúnaðar

Orsök slyssins var að ózon O<sub>3</sub> blandaður sjór lak inn í rýmið vegna þess að öxulþétti í dælu skemmdist.

- að mælar eru ekki til í skipinu til að mæla lofttegundir;
- að sögn vélstjóra var komið fyrir loftaftöppun á lögninni til að fyrirbyggja að loft geti sest að öxulpéttnu;
