Nr. 008 / 12 Hallgrímur SI 77***Sekkur við Noreg og banaslys***

Skipaskr.nr. 1612
 Smíðaður: Englandi 1974, stál
 Stærð: 297,4 brl. 274,8 bt.
 Mesta lengd: 35,87 m Skráð lengd: 31,92 m
 Breidd: 8,32 m Dýpt: 4,9 m
 Vél: Bergen Diesel 729 kW, 1985
 Fjöldi skipverja: 4

Lokaskýrsla afgreidd á fundi 12. apríl 2013 af Inga Tryggvasyni, Hilmari Snorrasyni, Pálma K. Jónssyni, Jóhanni Ársælssyni og Ólafi K. Ármannssyni

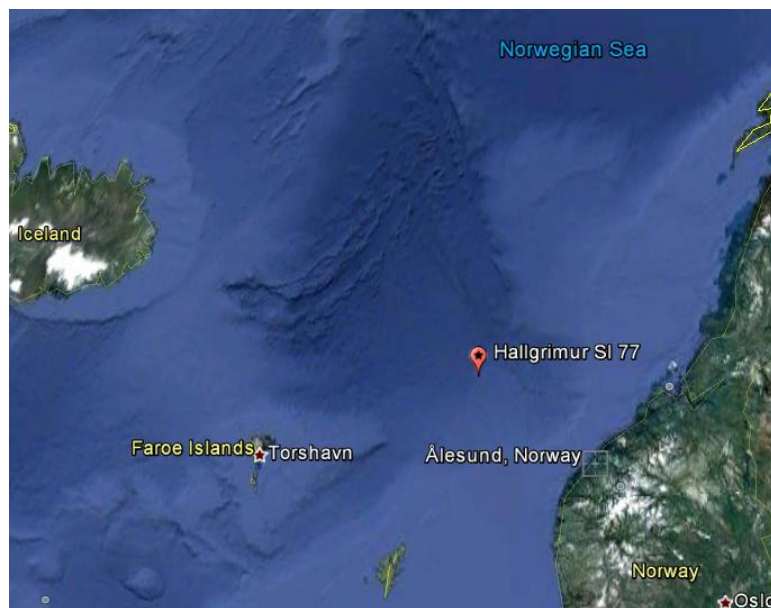
Þegar björgunaraðilar frá Noregi komu á staðinn var skipið sokkið. Þeir fundu einn skipverja á lífi en hinir þrír fórust. *Myndin sýnir staðinn sem skipið sökk.*

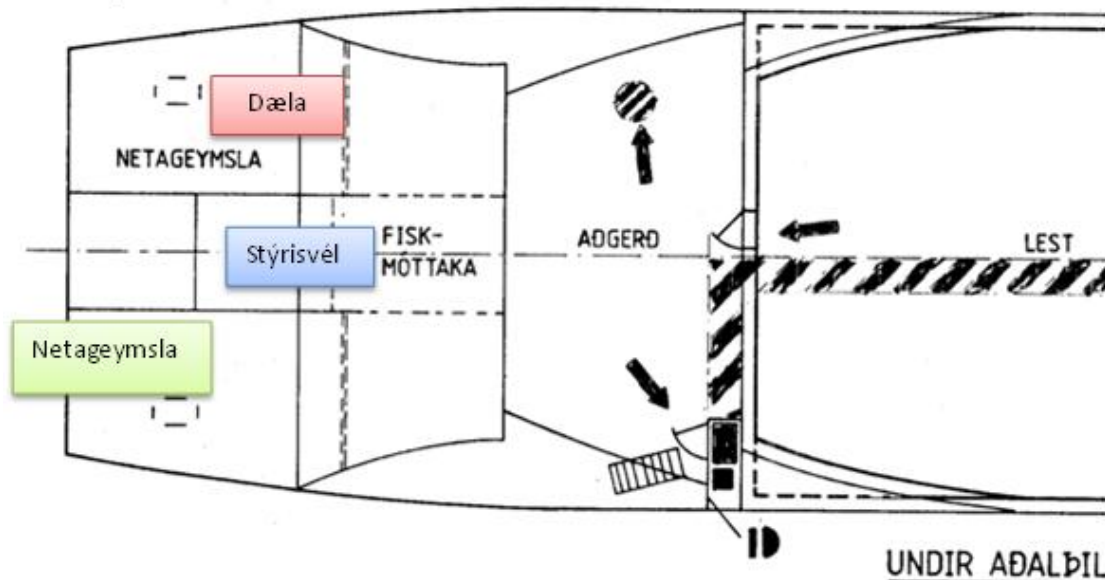
Meðal þess sem gert var í undirbúningi að brottförinni var að dæla úr aðgerðarrými, öxulrými og stýrisvélarými. Austur reyndist vera upp að öxli og upp að plötum í stýrisvélarýminu þannig að það vantaði u.þ.b. 80 sm að hann náði upp að stýrisvél. Eftir að vélstjórnarnir höfðu kynnt sér dælubúnaðinn virtist ganga nokkuð vel að dæla frá þessum rýmum og ekki virtist leka í þau aftur. Myndin sýnir rýminn og staðsetningu dælubúnaðar aftur í skipinu.

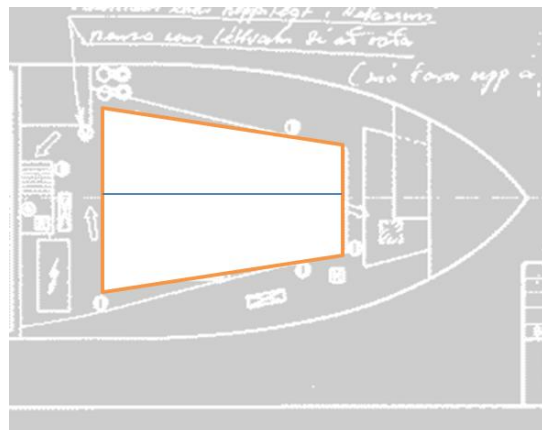
Upp úr kl. 08:00 skiptu vélstjórnarnir á vöktum en þá var skipið farið að halla til bakborða og stýrimaðurinn einn á vakt í brúnni. Um morguninn óskaði stýrimaðurinn eftir að vélavörðurinn rétti skipið. Dældi hann olú á milli tanka undir

aðalvélinni en sú aðgerð dugði lítið þar sem þeir voru ekki síðutankar (*sjá mynd*).

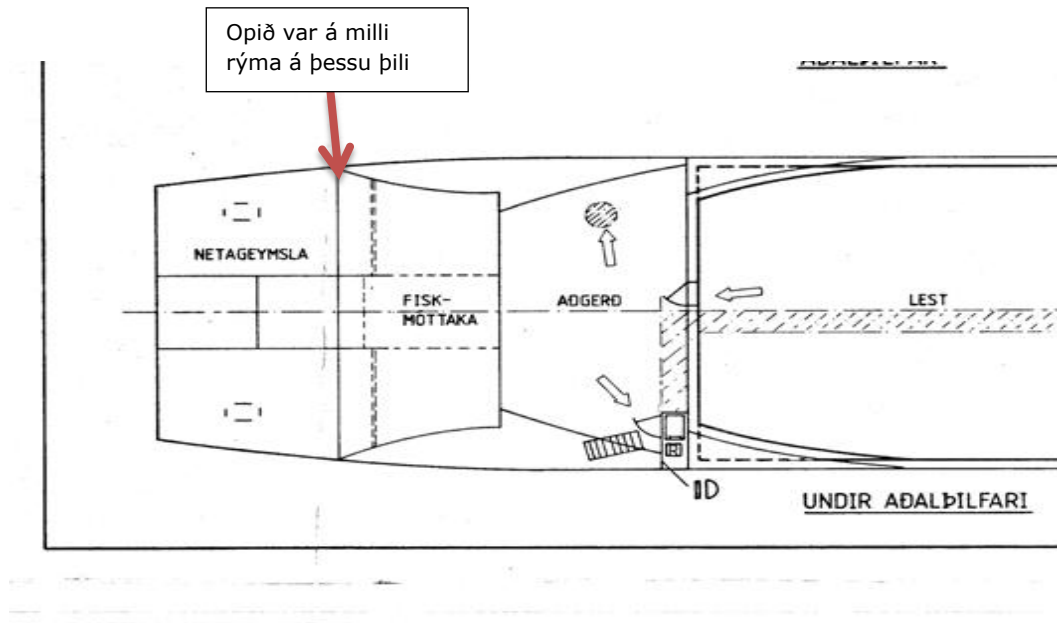
Þilið á milli stýrisvélarýmisins og aðgerðarýmisins var ekki þétt þ.á m. um 1½ tommu stútur með kúluloka í um 10-20 sm hæð frá þilfari (sjá mynd). Auk þess var opið milli aðgerðarrýmis og lestar.

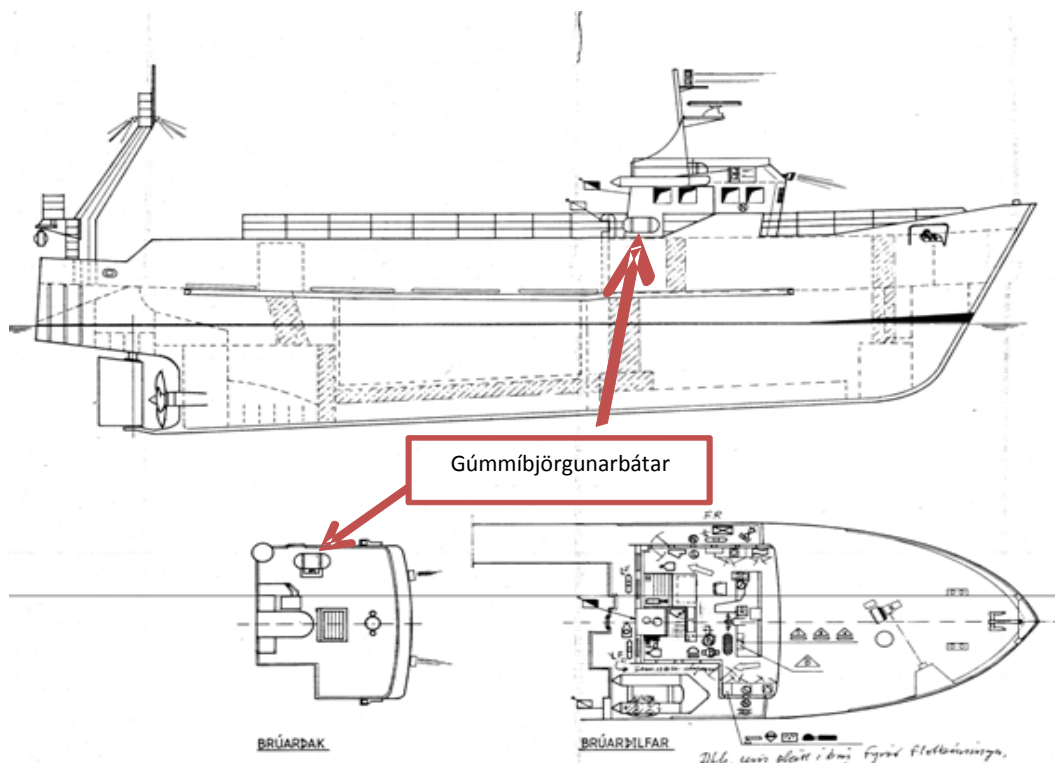
Eftir að vélavörðurinn komst út fór hann að huga að gúmmíbjörgunarbátum. Hann sá ekki stjórnborðsbátinn en fór að reyna að losa bakborðsbátinn á brúarþakinu (*Sjá mynd*). Þegar hann var að fást við það opnaðist gálginn og skaut bátnum upp í loftið. Lenti hann undir lunningunni í bakborðsganginum við brúna.

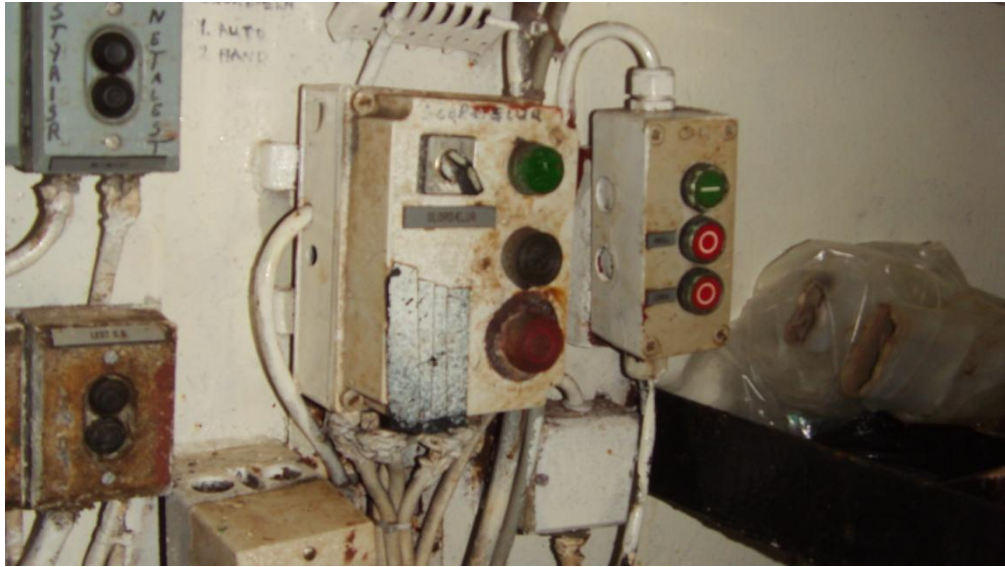
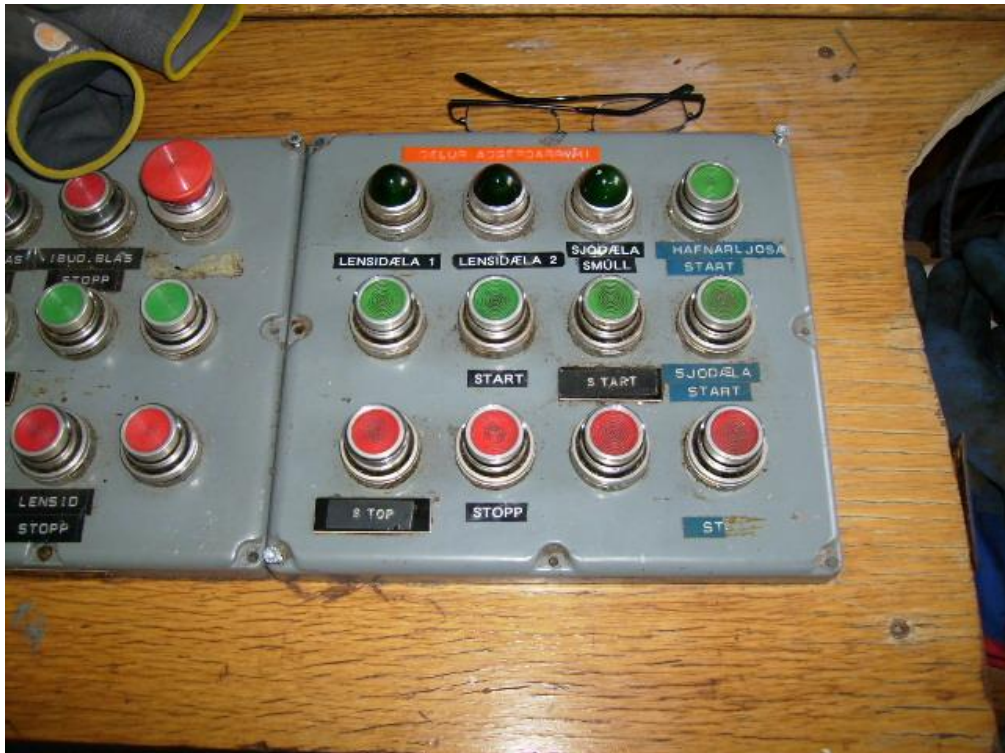
- að fram kom hjá fyrrum skipverjum og viðgerðarmanni að gangsetning dælanna hafi farið fram með rofaborði í brú og rofum í aðgerðarými (*sjá myndir*);

Rofar fyrir dælubúnað í brú og aðgerðarými

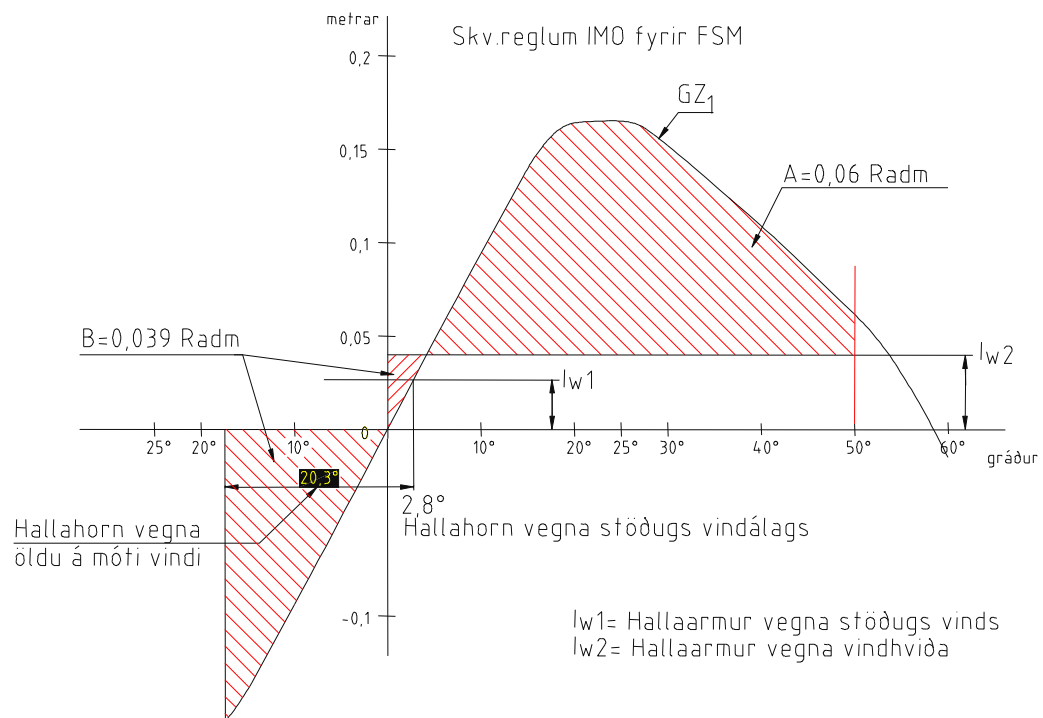
Mynd 1

1,0m sjór í afturskipi

GZ, Ferillinn er teiknaður miðað við að meðalhæð yfirborðs sjávar sé 1,0m. í rýmum afturskips, og enginn sjór í lest.

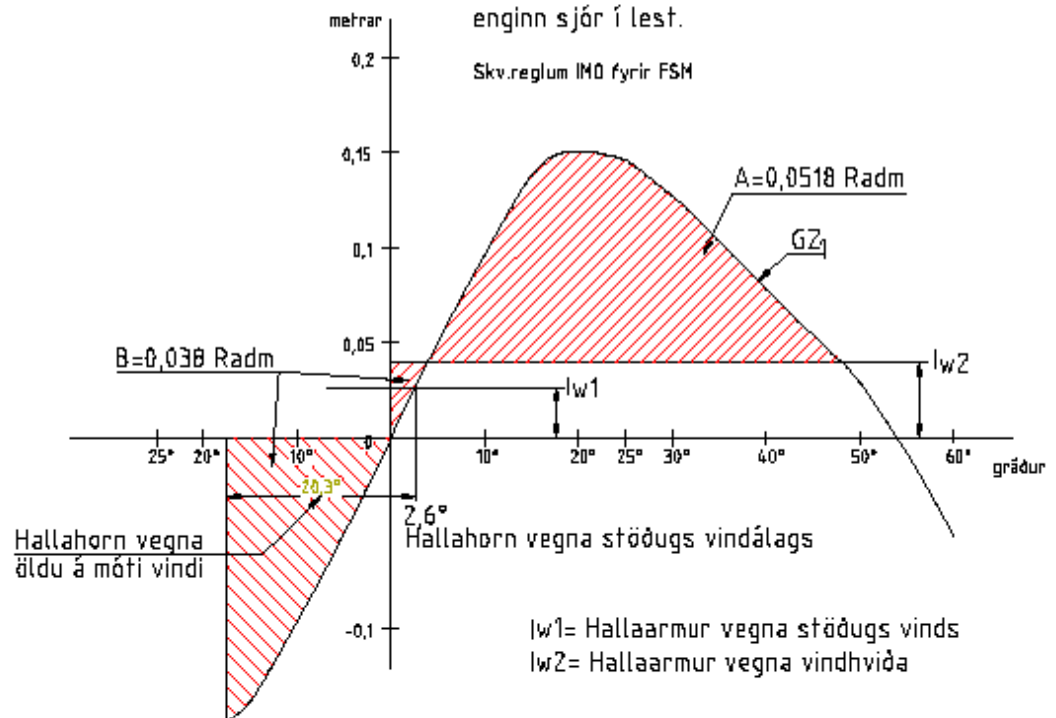
Mynd 2

1,2m sjór í afturskipi

GZ, Ferillinn er teiknaður miðað við að meðalhæð yfirborðs sjávar sé 1,2m. í rýmum afturskips, og enginn sjór í lest.

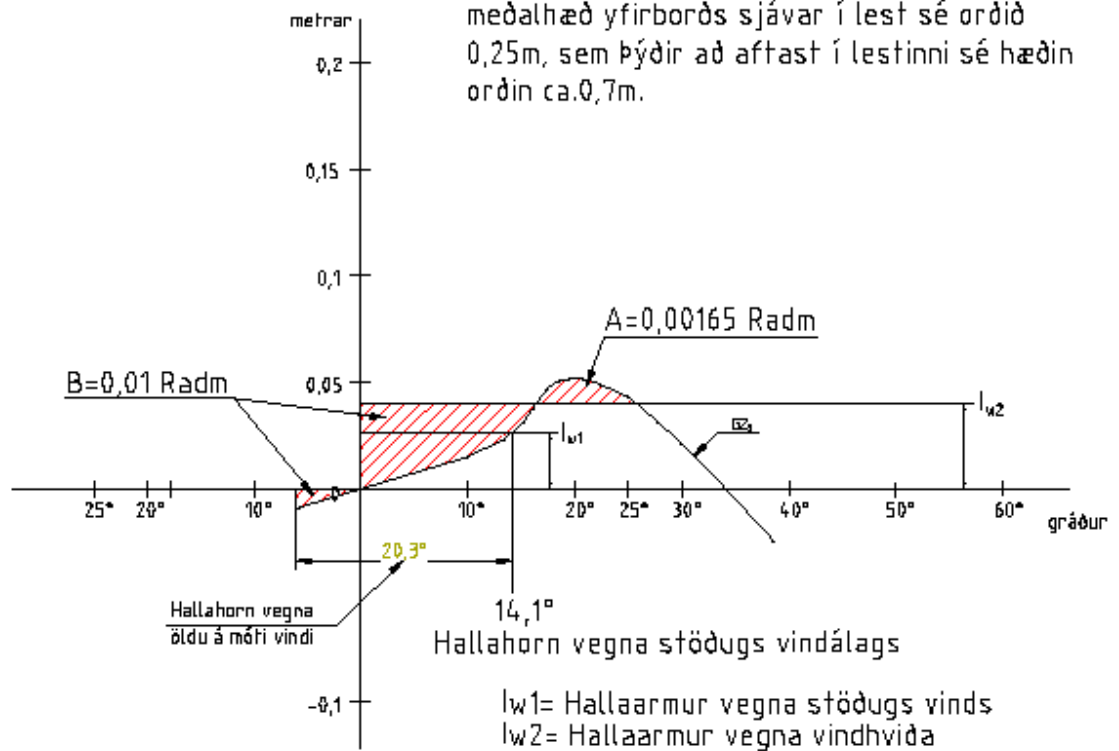
Mynd 3

1,2m sjór í afturskipi

GZ_2 fæst þegar bætt er við áhrifum þess að meðalhæð yfirborðs sjávar í lest sé orðið 0,25m, sem þýðir að aftast í lestinni sé hæðin orðin ca.0,7m.

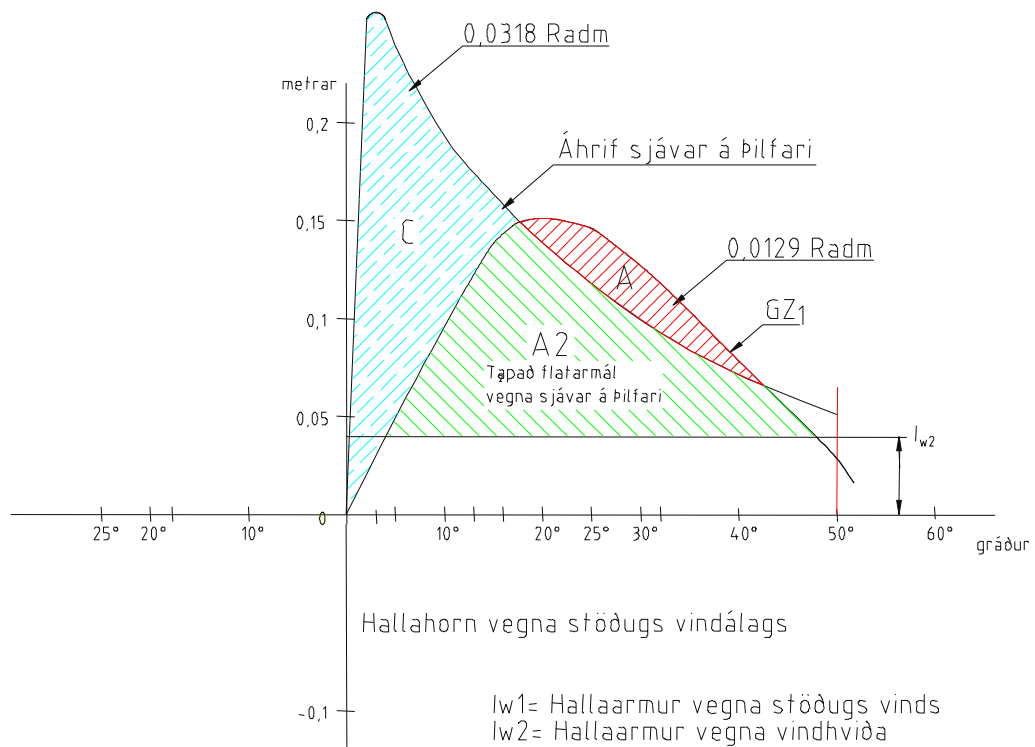
Mynd 4

1,2m sjór í afturskipi og
0,5m sjór á þilfari

GZ_1 Ferillinn er teiknaður miðað við að meðalhæð yfirborðs sjávar sé 1,2m. í rýmum afturskips, og enginn sjór í lest.

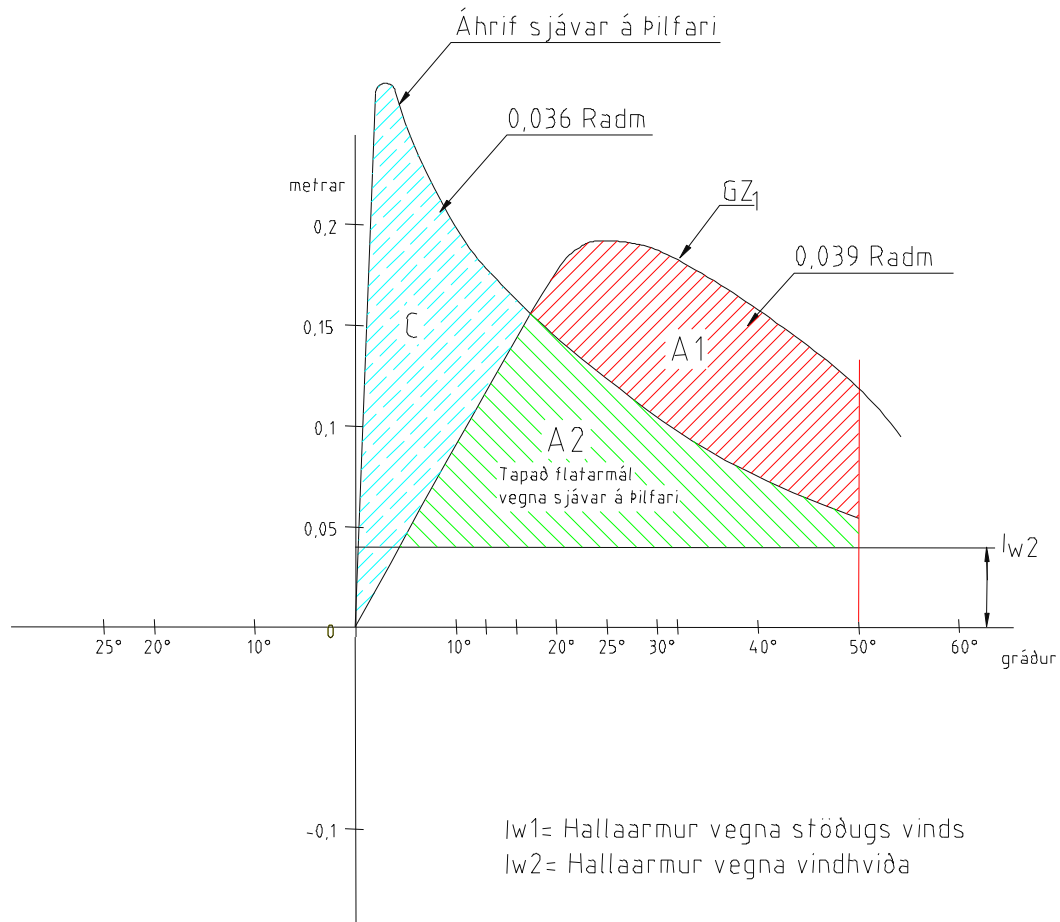
Mynd 5

0,7m sjór í afturskipi og
0,5m sjór á þilfari

GZ Ferillinn er teiknaður miðað við að meðalhæð yfirborðs sjávar sé 0,7m í rýmum afturskips, og enginn sjór í lest.

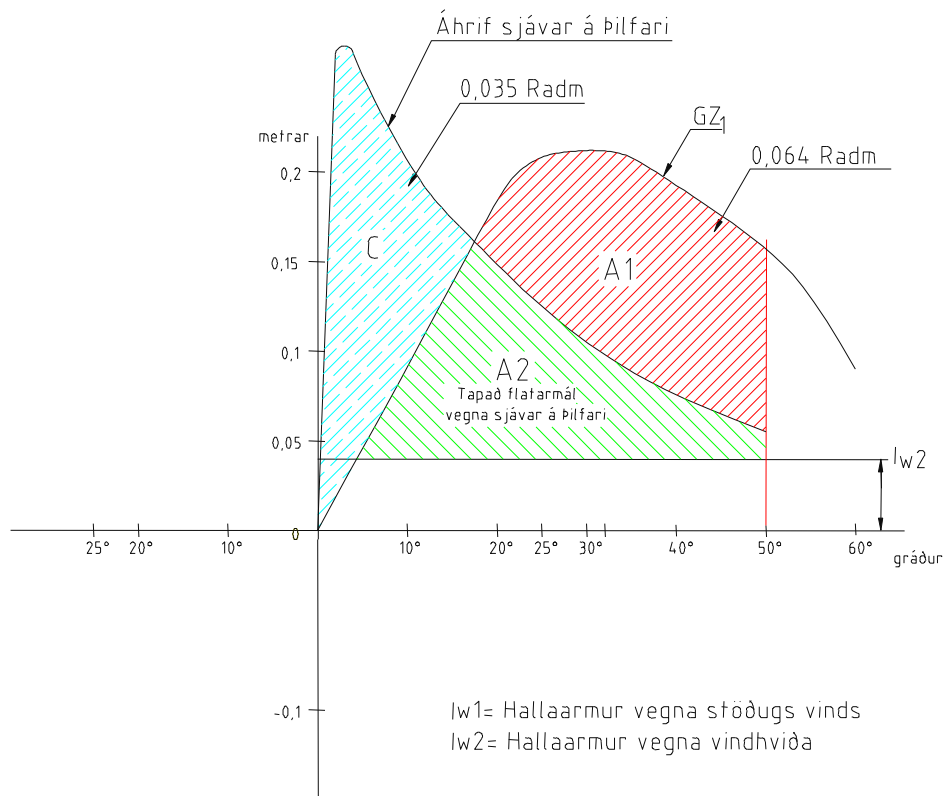
Mynd 6

0,5m sjór í afturskipi og
0,5m sjór á þilfari

GZ Ferillinn er teiknaður miðað við að meðalhæð yfirborðs sjávar sé 0,5m í rýmum afturskips, og enginn sjór í lest.

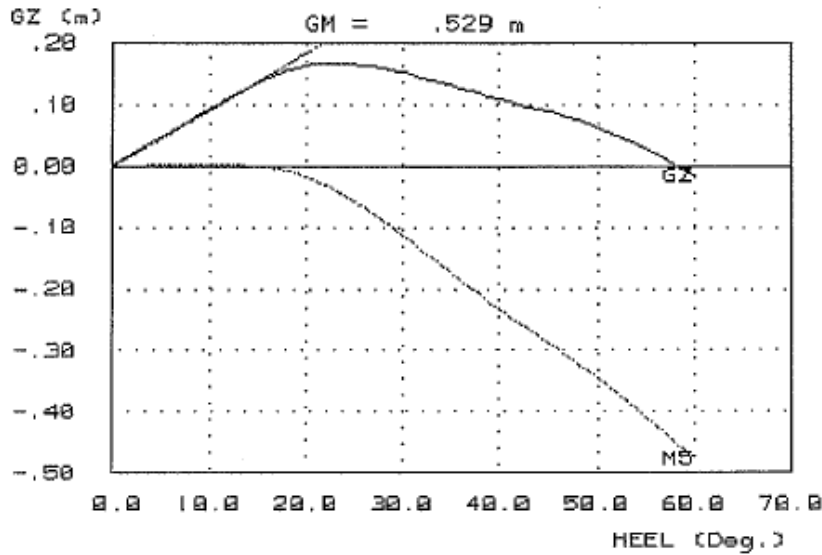
ANGLE OF FLOODING ASSUMED TO BE : 40 Degree

- Paragraph 2.1.1a is fulfilled as: (Area..... .061 rad*m)
- Paragraph 2.1.1b is NOT fulfilled as: (Area..... .084 rad*m)
- Paragraph 2.1.1c is NOT fulfilled as: (Area..... .023 rad*m)
- Paragraph 2.1.2 is NOT fulfilled as: (GZ3040... .152 m)
- Paragraph 2.1.3 is NOT fulfilled as: (GZmax at. 22.500 Deg)
- Paragraph 2.1.4 is fulfilled as:

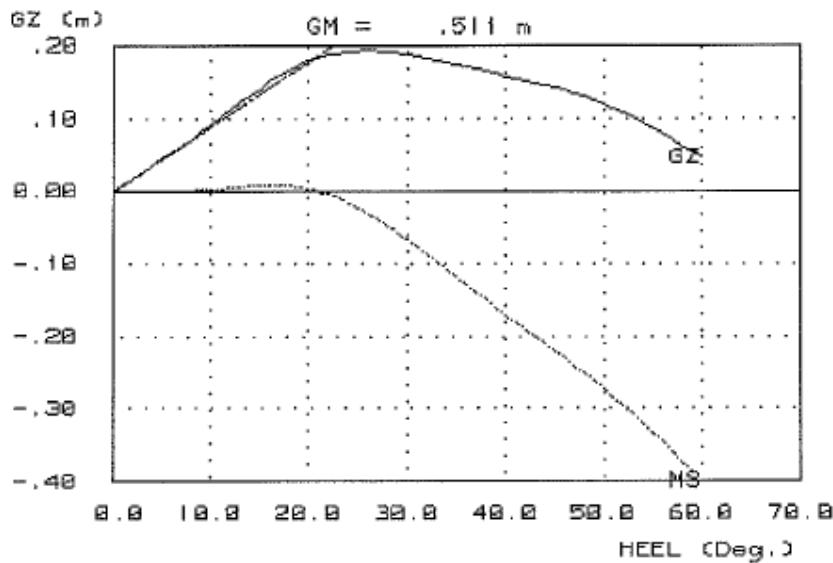
ANGLE OF FLOODING ASSUMED TO BE : 40 Degree

Paragraph 2.1.1a is fulfilled as: (Area..... .066 rad*m)
 Paragraph 2.1.1b is fulfilled as: (Area..... .096 rad*m)
 Paragraph 2.1.1c is fulfilled as: (Area..... .030 rad*m)
 Paragraph 2.1.2 is NOT fulfilled as: (GZ3040... .188 m)
 Paragraph 2.1.3 is fulfilled as: (GZmax at. 26.000 Deg)
 Paragraph 2.1.4 is fulfilled as:

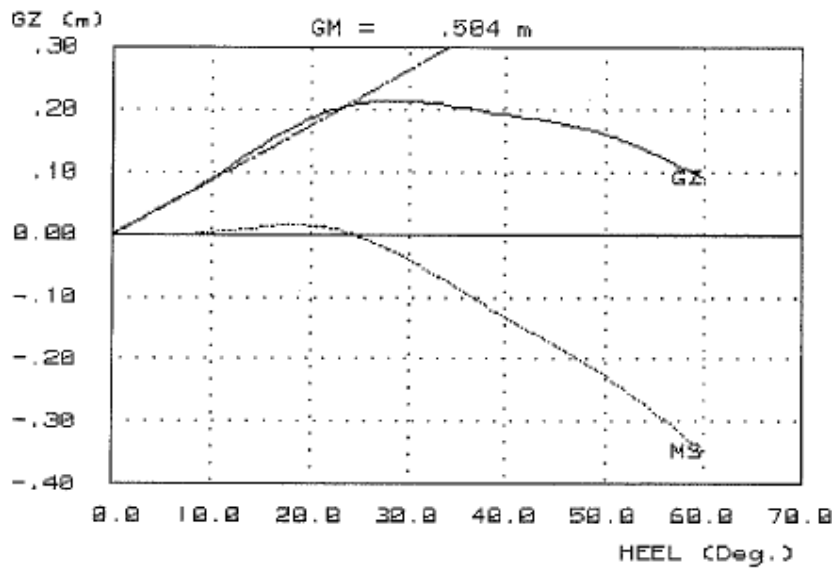
ANGLE OF FLOODING ASSUMED TO BE : 40 Degree

Paragraph 2.1.1a is fulfilled as: (Area..... .069 rad*m)
 Paragraph 2.1.1b is fulfilled as: (Area..... .104 rad*m)
 Paragraph 2.1.1c is fulfilled as: (Area..... .036 rad*m)
 Paragraph 2.1.2 is fulfilled as: (GZ3040... .212 m)
 Paragraph 2.1.3 is fulfilled as: (GZmax at. 28.500 Deg)
 Paragraph 2.1.4 is fulfilled as:
