Nr. 060 / 11 Atlas SH 660***Leki kemur að bátnum***

Skipaskr.nr. 6223
 Smíðaður: Hafnarfirði 1981 plast
 Stærð: 5,2 brl. 5,6 bt.
 Mesta lengd: 8,57 m Skráð lengd: 8,47 m
 Breidd: 2,5 m Dýpt: 1,33 m
 Vél: Mercruiser 161 kW 2010
 Fjöldi skipverja: 1

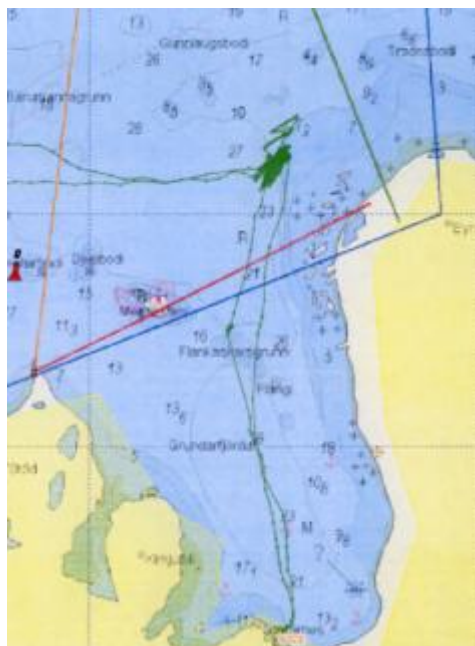
- að eftir upptöku bátsins í Grundarfirði kom í ljós að ákoma var á bakborðsbóg á botni undir stýrishúsi. Botnmálning var brotin upp á svæði milli skara upp undir sjólinu og var 50 sm löng sprunga inn úr byrðing á annarri skör undir sjólinu. Var það eini staðurinn sem brot var í súð eða tætt lítilega upp úr efninu. Öll fjögur skrufublöð báru þess merki að hafa orðið fyrir höggi því yst á þeim var flipi beygður aftur;
- að skipstjóri sagðist ekki hafa orðið var við að hafa tekið niðri eða að nein óeðlileg högg kæmu undir bátinn annað en sem kemur frá öldu. Eftir
