**Nr. 069 / 11 Bjarni G. BA 66*****Strandar í Hvalfirði***

Skipaskr.nr. 2416  
 Smíðaður: Hafnarfirði 2000 plast  
 Stærð: 7,4 brl. 5,9 bt.  
 Mesta lengd: 9,15 m Skráð lengd: 8,25 m  
 Breidd: 2,78 m Dýpt: 1,23 m  
 Vél: Volvo Penta 196 kW, 2000  
 Fjöldi skipverja: 2

Lokaskýrsla afgreidd á fundi 9. desember 2011 af Inga Tryggvasyni, Hilmari Snorrasyni, Pálma K. Jónssyni, Jóhanni Ársælssyni og Ólafi K. Ármannssyni

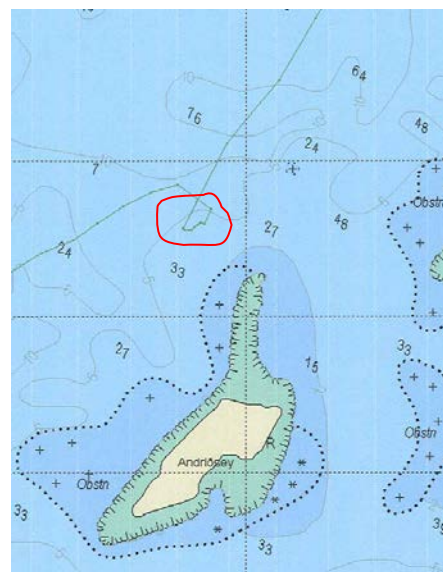
- að báturinn var að koma frá því að draga grásleppunet innar í Hvalfirði. Ætlunin var að draga net sem lágu út með Andriðsey en í leiðinni hugðist skipstjóri kanna lagningarsvæði NV undir eyjunni. Hann sagðist áður hafa siglt inn á þetta svæði og ekki fundið eða séð neitt sérstakt til að varast en þarna væri grunnt. Hann hafi siglt upp í sólskinið og verið mikil speiðun svo hann hafi ekki séð til kennimerkja um grunn eða boða;
- að samkvæmt skráðum siglingarferli úr AIS-kerfinu var stefna 204° siglingahraði 14,2 hnútar kl 12:06.

Nær 30 sek síðar (12:07) 127° og 0,6 hnútar en nær 30 sek seinna (12:07) er stefna 125° og 1,2 hnútar. Kl.12:08 er hraði 0,0 allt til kl. 12:09 þegar hann verður aftur 0,6 hnútar stefna 21°;
