**Nr. 083 / 11 Blíða SH 277**

### **Tók niðri og dregin til hafnar**

Skipaskr.nr. 1178  
IMO nr 0  
Smíðaður: Seyðisfirði 1971 stál  
Stærð: 61,9 brl. 61 bt.  
Mesta lengd: 23,32 m Skráð lengd: 20,64 m  
Breidd: 4,8 m Dýpt: 2,45 m  
Vél: Caterpillar 269 kW, 1979  
Fjöldi skipverja: 4

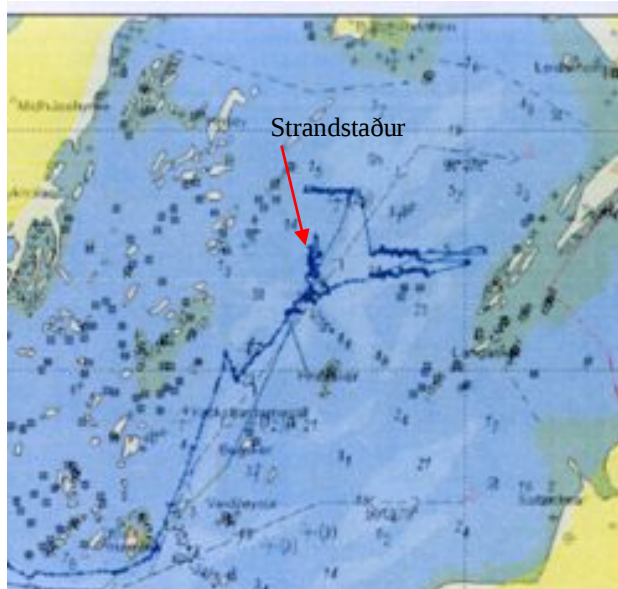
- að skipið tók niðri skammt NV úr Króksálnum innan 10 m jafndýpislínunnar;
- að sögn skipstjóra tók skipið niðri á stað 65°26',243N og 22°03',740V;
- að dýpismæling í kortinu er frá því fyrstu sjómælingar voru gerðar á þessu svæði 1907 og eru dýpistölur ekki þéttar þó svo þær sem eru til staðar séu nákvæmar. Í korti 44 er getið skekkju í staðsetningu þess sem kemur fram þegar staðsetning með GPS er notuð. Þessi skekkja var ekki til staðar í rafrænakortinu sem notað var við siglinguna þó GPS staðsetning hafi verið notuð því leiðrétt hafði verið fyrir henni;

Orsök óhappsins má rekja til ófullnægjandi sjókorta og að skipstjóri gætti ekki að sér í samræmi við það.

Fram kemur í siglingakortinu að dýpistölur eru afar strjálar enda upphaflegar frá fyrstu árum sjómælinga á svæðinu.
