Nr. 112/ 11 Lácey ÞH 265***Tekur niðri í Seyðisfirði og dregin til hafnar***

Skipaskr.nr. 2651
Smíðaður: Akranesi 2005, plast
Stærð: 11,38 brl. 14,79 bt.
Mesta lengd: 12,43 m Skráð lengd: 10,99 m
Breidd: 3,95 m Dýpt: 1,5 m
Vél: Yanmar 314 kW, 2005
Fjöldi skipverja: 4

Lokaskýrsla afgreidd á fundi 3. febrúar 2012 af Inga Tryggvasyni, Hilmar Snorrason, Pálma K. Jónssyni, Jóhanni Ársælsyni og Ólafi K. Ármannssyni

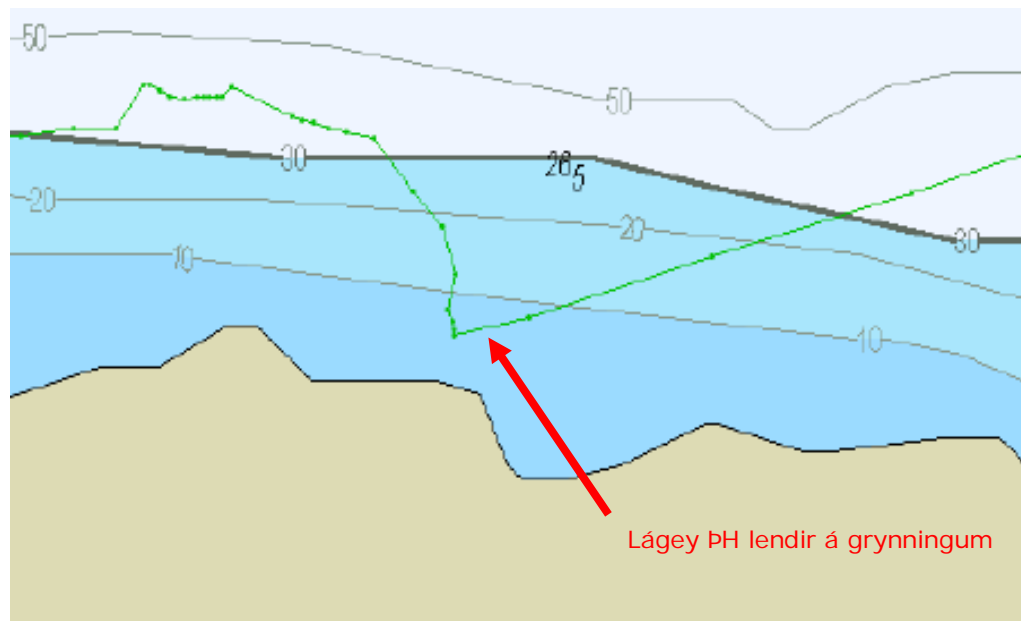
- að skipstjóri sagðist ekki hafa sofnað;
- að samkvæmt AIS kerfi hafði stefna verið sett í fjarðarmynnið kl. 04:48 og ekki breytt eftir það;
- að skipstjóri sagði að allt í einu hafi dýptarmælirinn farið nær lóðrétt úr 20 föðum í 0 og svo hafi hann sýnt 10-12 faðma aftur og þá hafi báturinn verið laus;

Orsök óhappsins er vítavert gáleysi skipstjóra við stjórn bátsins. Nefndin telur að af ferlum bátsins samkvæmt AIS kerfinu megi ráða að skipstjórinn hafi ekki haft hugann við siglinguna enda lá stefna bátsins beint á land í lengri tíma.
