**Nr. 128 / 11 Rán GK 91 / Salka GK 79****Ásigling í höfn og bátur sekkur****Rán GK 91**

Þann 23. október 2011 var Rán GK 91 að koma til hafnar í Sandgerði. Veður: NA 10-13 m/s (*Garðskagaviti*)

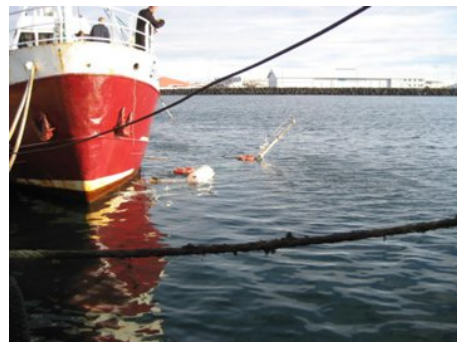
Myndin sýnir möstrin á Sölku GK eftir að hún sökk í höfninni. mbl.is/Reynir Sveinsson.

- að eftir ásiglinguna var Rán GK lagt utan á Drífu SH 400 og hringdi skipstjóri þá í hafnarvörð og sagði hvað hefði komið fyrir og yfirgaf svo vettvang. Þegar hafnarvörður kom á staðinn var Salka GK komin með slagsíðu og verulega sjósigin og sökk áður en slökkvilið kom en það hafði verið kallað til með dælur;

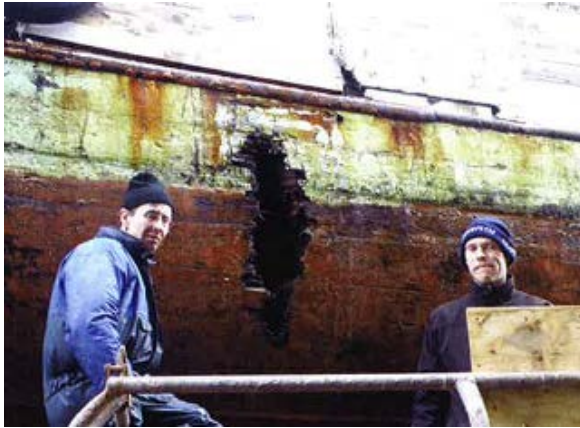
Við komu til hafnar var tekin skörp beygja til bakborða til að leggja stjórnborðssíðu að Sölku GK. Við þetta rakst perustefnið í miðsíðu Sölku GK með þeim afleiðingum að það fór inn úr síðunni svo Salka GK sökk á skömmum tíma.

Gatið á síðu Sölku GK
