Nr. 141/11 Siglunes SI 70 – Jonni SI 86**Ásigling á miðunum****Siglunes SI 70**

Lokaskýrsla afgreidd á fundi 29. október 2012 af Inga Tryggvasyni, Hilmari Snorrasoni, Pálma K. Jónssyni, Jóhanni Ársælssyni og Ólafi K. Ármannssyni

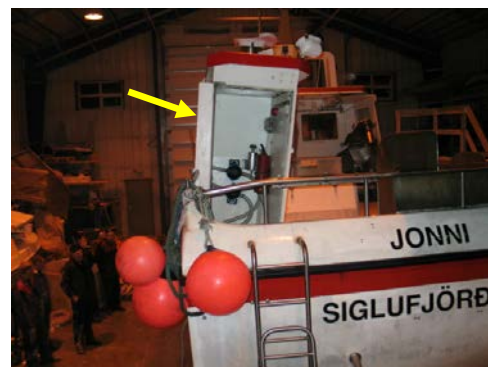
Niðurgangur í vél brotnaði

Talsverðar skemmdir urðu á Jonna SI. Niðurgangur (hús) í vél brotnaði frá þilfari og

nokkur bönd sprungu frá síðu í vélarúmi.

Orsök atviksins er ófullnægjandi varðstaða um borð í Sigluness SI.
