**Nr. 140 / 11 Dóri GK 42****Strandar við Hvalsnes í Stöðvarfirði**

Skipaskr.nr. 2622  
Smíðaður: Reykjavík 2004, plast  
Stærð: 11,8 brl. 14,8 bt.  
Mesta lengd: 12,06 m Skráð lengd: 11,55 m  
Breidd: 3,59 m Dýpt: 1,44 m  
Vél: Volvo Penta 334 kW, 2004  
Fjöldi skipverja: 4

Lokaskýrsla afgreidd á fundi 19. mars 2012 af Inga Tryggvasyni, Hilmari Snorrasyni, Pálma K. Jónssyni, Jóhanni Ársælssyni og Ólafi K. Ármannssyni

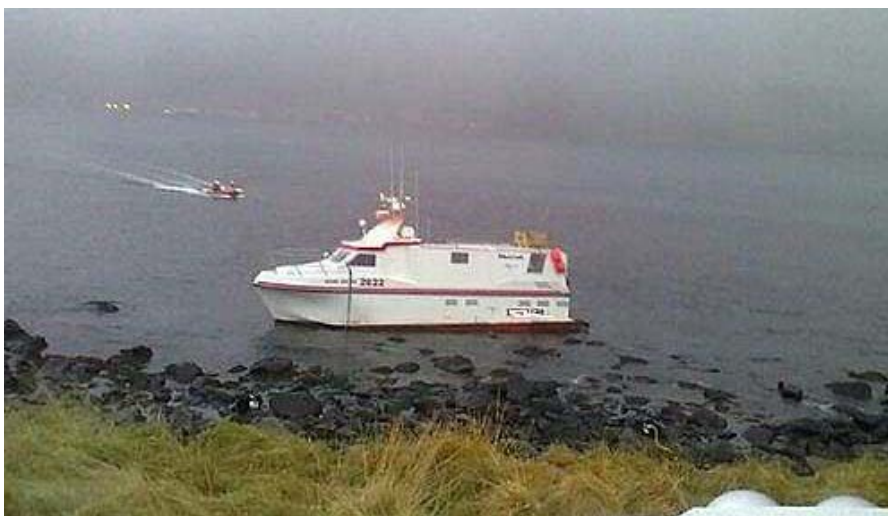
Dóri GK á strandstað©Lögreglan

Fjögur göt komu á Dóra GK, tvö sitt hvoru megin við hliðarskrúfu, eitt á síðuna stjórnborðsmegin og aftast á bakborðsíðu. Eitt gatið var á olúgeymi og lak einhver olía út en lítið var á þeim geymi. Eftir að hafa drepit á aðalvél var lítil ljósavél keyrð fyrir lensidælur og höfðu þær við lekanum.

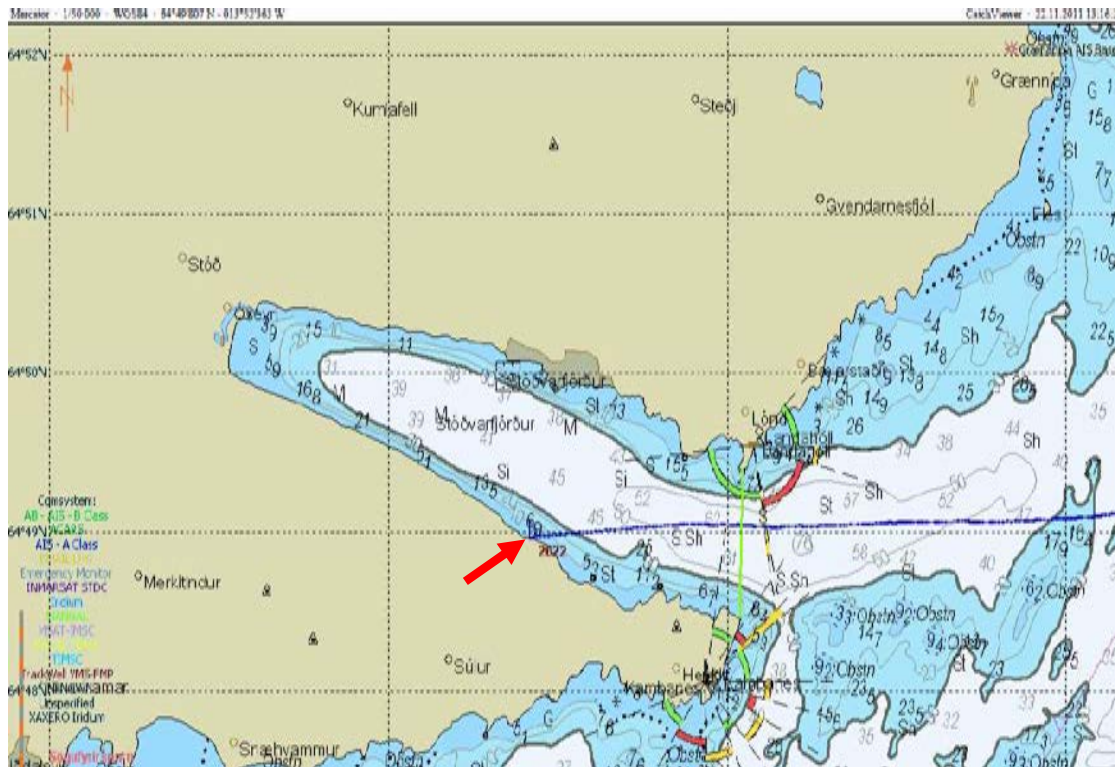
Ferill (blá lína) og strandstaður Dóra GK

Orsök strandsins var að stjórnandi bátsins sofnaði á vaktinni þar sem hann hafði ekki fengið nægjanlega hvíld.

Nefndin hvetur skipstjórnarmenn til að nota þann aðvörunarbúnað sem siglingatæki þeirra eru búin.
