Nr. 135 / 11 Alma**Missi stýri og dregin til hafnar**

IMO 9140968
Fánaríki: Limasol Kýpur
Smíðaður: Aarhus Danmörk 1997, stál
Stærð: 3817 GT
Mesta lengd: 97 m
Breidd: 15,7 m Dýpt: 10,1 m
Vél: MAK 8M32, 3520 kW, 1997
Fjöldi skipverja: 14

Lokaskýrsla afgreidd á fundi 31. ágúst 2012 af Inga Tryggvasyni, Hilmari Snorrassyni, Pálma K. Jónssyni, Jóhanni Ársælssyni og Ólafi K. Ármannssyni

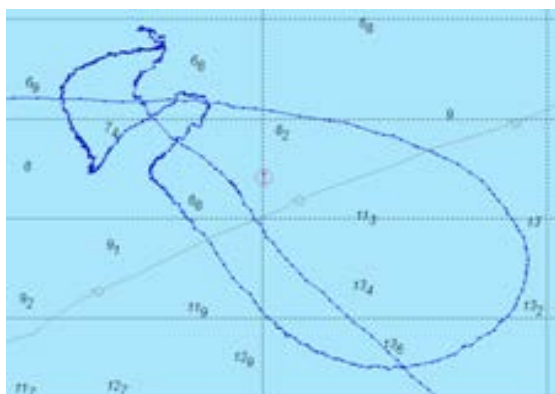
Myndin sýnir siglingu og rek skipsins. Efst til vinstri siglir skipið undir stjórn og síðar rek og akkerislega en neðst til hægri á myndinni er það dregið út á meira dýpi. Skv. ferilskráningunni leitaði skipið alltaf til stjórnbörða utan einu sinni til bakborða.

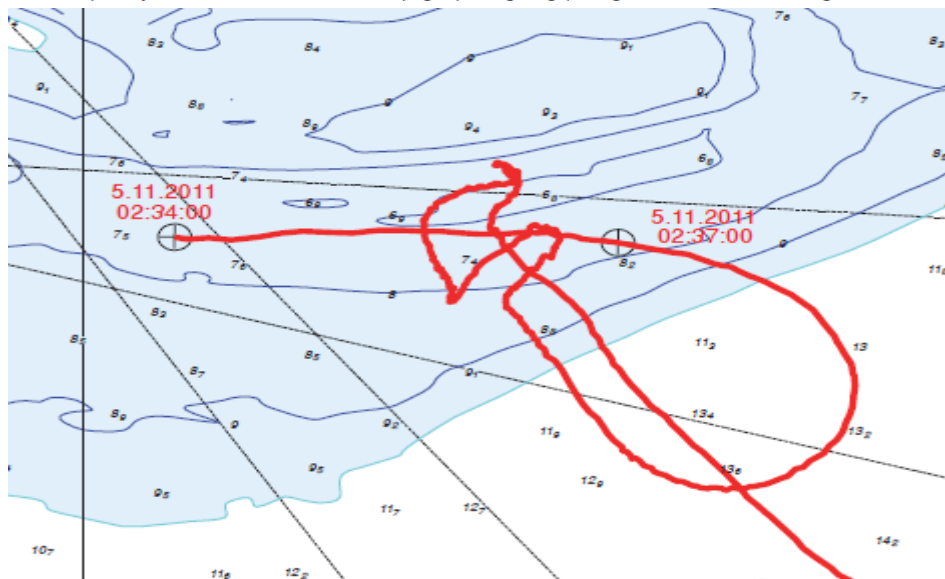
* Sjá meðfylgjandi mynd úr sjókortinu

Ferill Ölmú var settur í sjókort og bætt var við dýptarlínunum svo betra væri að gera sér grein fyrir dýpinu. Athuguð var staða sjávar á flóðmælinum í Hvanney. Í ljós kom að Alma var að sigla þar sem dýpi í sjókort er 7,0 – 7,4m og flóðhæð er 1,0m þannig að raundýpi er 8,0 – 8,4 á tímabilinu frá 02:34 til 02:37. Samkvæmt reglunni um nauðsynlegt dýpi, það er djúpristan 6,0m * 1,5 = 9,0m, þá vantar 0,6m til 1,0m. upp á fullnægjandi dýpi sé á staðnum þar sem Alma siglir.

- það má því telja víst að Alma hafi tekið niðri þegar það siglir í grynningunum suð-austur af Þinganeskeri.

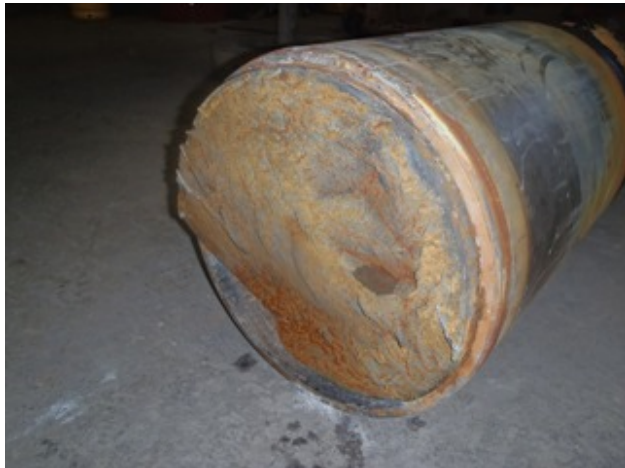
Stýrisstamminn, brotendi

- að stýrið er 6,4 tonn að þyngd. Stýrisstamminn er heill frá tengingu við stýrisvél og niður í burðarvirki stýrisins;
- að við skoðun á brotenda stýrisstamma, eftir komu til hafnar á Fáskrúðsfirði, sagðist kafari ekki hafa séð ryðoxun í brotsárinu og virtist vera eins og það hefði brotnað í einni svipan. Ekki voru sjáanleg merki um sprungur;

- að eftir að skipið var tekið í flotkví á Akureyri var stýrisstamminn tekinn niður en þá hafði fallið á brotsárið fín oxunarslikja eins og má sjá á

myndinni af stammanum. Efnið í brotsárinu er greinilega ýft upp eins og að stálið hafi orðið fyrir miklu togátaki. Neðst til vinstri á myndinni sést önnur áferð á stálinu eða eins og þar hefði efnið rifnað slétt við öxulfóðringuna;

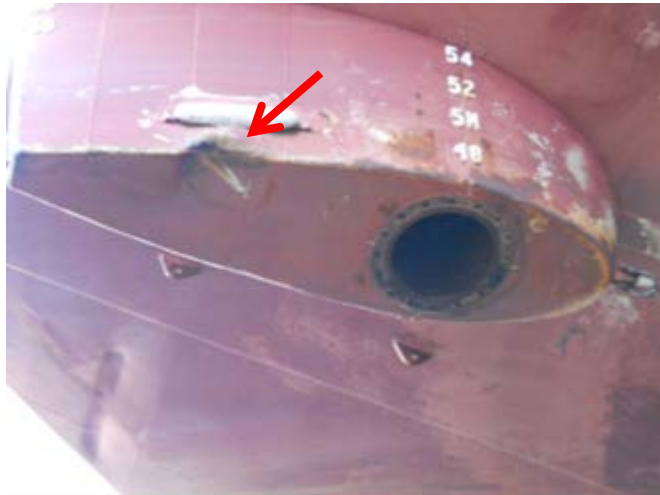
- að kafarinn taldi að stýrið hefði verið nokkrar gráður (5-7°) í stjórnborða þegar það fór því ákoma var á leguhúsi þess. Um var að ræða rúmlega lófastóra dæld (sjá mynd) sem væri eftir stýrisblaðið;

Örin sýnir dældina á leguhúsi

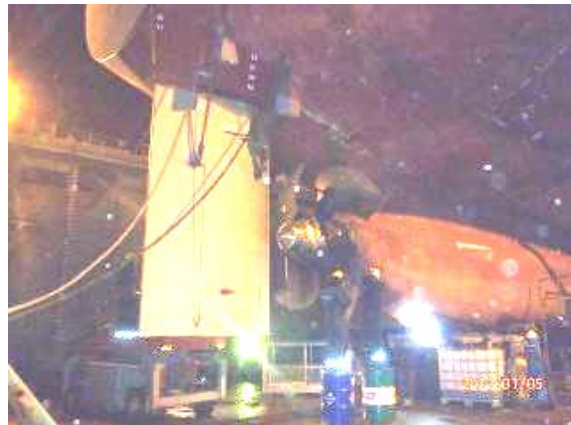
hafði verið við það nema búnað inn í skrúfuháusnum sem klárað var á fullnægjandi hátt í Slippnum á Akureyri og sett nýtt stýri á skipið. Myndin til hliðar er af nýja stýrinu en þar sést að stýri skipsins nær allt að því jafn langt niður og kjöllurinn. En við skoðun á teikningum kemur fram að stýrið er 20 sm ofan við framlengda kjöllínu;

Nýtt stýri er 20 sm ofan kjöllínu skipsins

Nefndin telur að skipið hafi tekið niðri með þeim afleiðingum að það missti stýrið.
