**Nr. 151 / 11 Valur ÍS 20****Stjórnandi sofna og strandar í Álftafirði**

Skipaskr.nr. 1440  
Smíðaður: Fáskrúðsfirði 1975 Eik  
Stærð: 27,4 brl. 25 bt.  
Mesta lengd: 17,07 m Skráð lengd: 15,6 m  
Breidd: 4,47 m Dýpt: 1,89 m  
Vél: Volvo Penta 220 kW 1989  
Fjöldi skipverja: 2

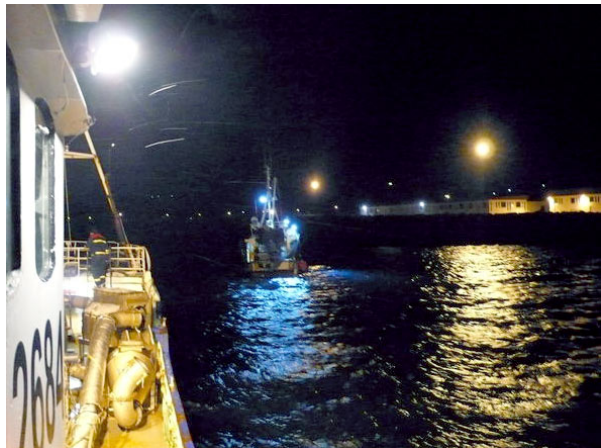
Papey 2684 dregur Val ÍS af strandstað©SÍ

Eftir nokkrar tilraunir að losa bátinn úr fjörunni óskaði skipstjóri eftir aðstoð Papeyjar og komið var taug á milli bátanna. Sameiginlega tókst þeim að ná Val ÍS á flot aftur og var honum siglt að bryggju um kl. 20:30.

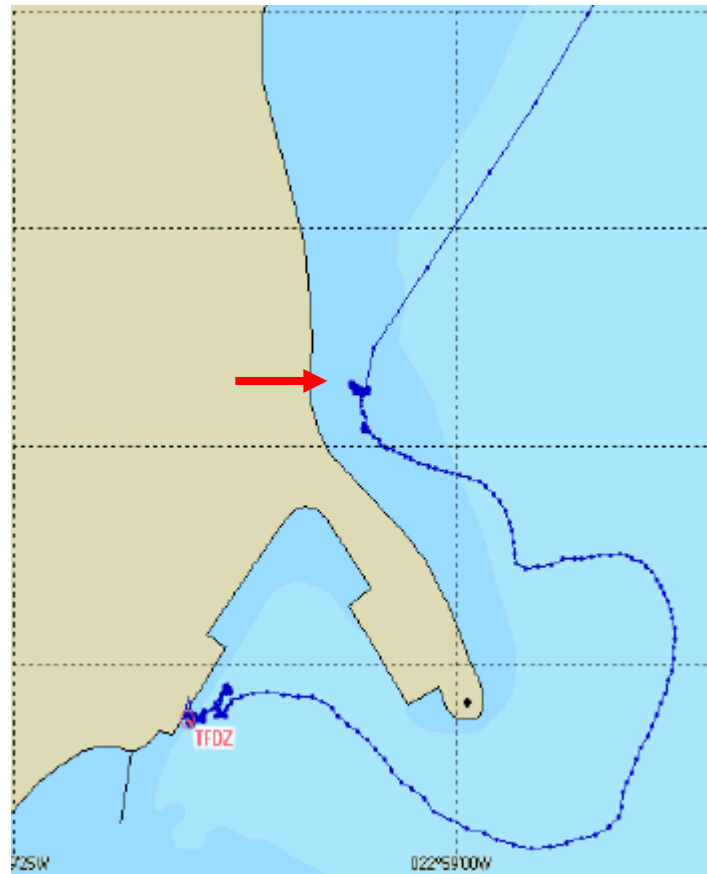
- að stjórnandinn sagðist hafa sofnað við stjórn bátsins með þessum afleiðingum;
- að báturinn fór úr höfn um kl. 07:40 um morguninn;
- að Valur ÍS var á 8,4 hnúta ferð þegar hann strandaði;
- að eftirfarandi kort er úr AIS kerfi frá Vaktsöð siglinga og sýnir siglingu bátsins og strandstað:

- að þar sem báturinn strandaði var malafjara en bæði utar og innar nær garðinum er stórgrýti;
- að ratsjá og dýptarmælir voru í gangi á siglingunni. Viðvörðunarbúnaður var fyrir hendi í þessum tækjum en var ekki notaður.

Orsök strandsins var sú að stjórnandi bátsins sofnaði á vaktinni.

Nefndin bendir skipstjórnendum á mikilvægi þess að vera vel hvíldir við stjórn skipa sinna og bendir á að sjómenn skuli tileinka sér ákvæði um vinnu- og hvíldartíma. Þá hvetur nefndin skipstjórnarmenn til að tileinka sér þann öryggisbúnað sem er í siglingatækjum.
