Nr. 105 / 09 Tjaldur II ÞH 294**Leki kemur að bátnum**

Skipaskr.nr. 1109
 Smíðaður: Fáskrúðsfirði 1970, Eik
 Stærð: 15,1 brl. 19,9 bt.
 Mesta lengd: 13,13 m Skráð lengd: 13,1 m
 Breidd: 3,75 m Dýpt: 1,46 m
 Vél: Kelvin 66 kW, 1993
 Fjöldi skipverja: 2

Lokaskýrsla afgreidd á fundi 14. apríl 2010 af Inga Tryggvasyni, Hilmari Snorrasyni, Jóhanni Ársælssyni og Ólafi K. Ármannssyni

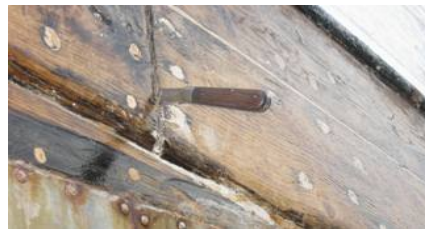
- að ekki hefur verið bent nákvæmlega á hvar leki var að skipinu en fúaskemmdir í þilfari voru augljósar sem orsökuðu leka þegar sjór eða regn kom á þilfarið og einnig komu fram grunsemdir um skemmdir í hamppéttingu á súð;

Hampur í súð©Siglingastofnun
