Nr. 120 / 09 Ásdís GK 218 _ Hólmsteinn GK 20**Ásigling í höfn og sekkur****Ásdís GK 218**

Lokaskýrsla afgreidd á fundi 14. apríl 2010 af Inga Tryggvasyni, Hilmari Snorrasyni, Jóhanni Ársælssyni og Ólafi K. Ármannssyni

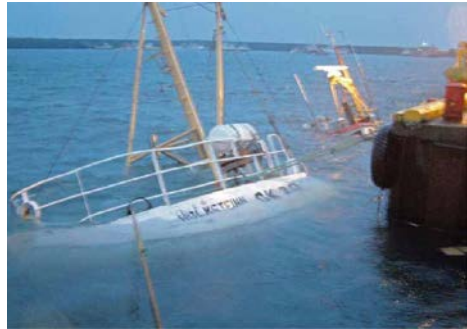
Hólmsteinn GK náðist á flot daginn eftir og reyndist gat (20x70 sm) um einum metra neðan við sjólínu hafa komið á skrokkinn eftir perustefni Ásdísar GK. Hólmsteinn GK var síðan hífður á land.

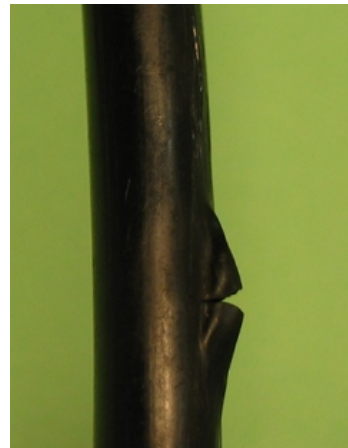
- að þar sem lögnin rofnaði lá hún nálægt pústgrein sem var einangruð en hiti frá henni hefur haft áhrif á styrk og hörku efnisins enda var hún í ekki nema í 10 til 20 sm fjarlægð. Þrýstingsaukning verður í lögninni þegar tekið er í stjórnþök í brú og aukningin verður þeim mun meiri sem þau eru hreyfð hraðar (snögg hreyfing). Skipstjóri sagðist alltaf stöðva á núll punkti stjórnþækisins áður en hann breytir skurði í afturábak eða áfram því stigningsbreyting er ekki háð hraða handarhreyfingar hans;

- að við skoðun á lögninni sást að efnið hafði tútnað út í „blöðru“ áður en það rofnaði og þar voru smásprungur á yfirborði rörsins sem benda til þess að þar hafi það einnig gefið eftir;

Sprungusvæði á yfirborði efnisins teygst eftir þenslu

„Blaðra“ hefur blásið út á lögninni og brostið

Orsök ásiglingar var bilun í stjórnlögn við skiptiskrúfu.
