Nr. 137 / 09 Sighvatur GK 57***Fær á sig sjó og tveir skipverjar slasast í lest***

Skipaskr.nr. 0975
 Smíðaður: Þýskalandi 1965, stál
 Stærð: 260,5 brl. 435,8 bt.
 Mesta lengd: 41,43 m Skráð lengd: 37,9 m
 Breidd: 7,22 m Dýpt: 6,1 m
 Vél: Caterpillar 626 kW, 1983
 Fjöldi skipverja: 14

Lokaskýrsla afgreidd á fundi 20. ágúst 2010 af Inga Tryggvasyni, Hilmari Snorrasyni, Pálma K. Jónssyni, Jóhanni Ársælssyni og Ólafi K. Ármannssyni

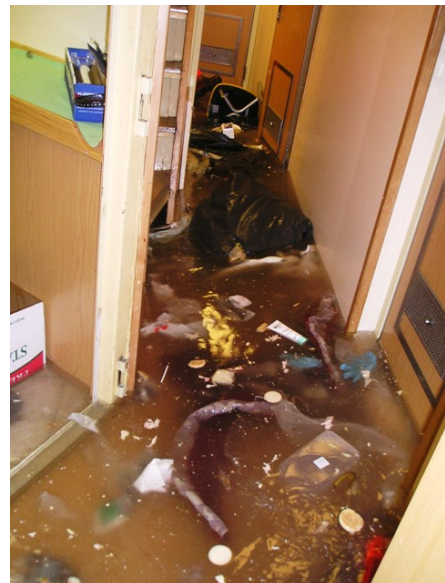
Í báðum tilvikum náði sjór að flæða inn í skipið, fyrst inn um dráttarlúguna og í seinna skiptið einnig inn í íbúðir um hurð í stakkageymslu.

Sjór í íbúðum©Jens Sigurðsson

- að sjórinn sem komst í íbúðir um hurð á stakkageymslu má rekja til þess að nokkrir skipverjar voru staddir þar höfðu hurðina á krók;
- að uppgefin staðsetning í skýrslu skipstjórnarmanna var $66^{\circ}24'N$ og $22^{\circ}02'V$ en þar sem báturinn var undir áföllum var staðsetning ekki tekin fyrir en eftir áföllin og því ekki nákvæm;
- að skipið var á Paralátursgrunni þar sem misdýpi er en skipið var við 30 metra jafndýpislínu samkvæmt uppgefinni staðsetningu.

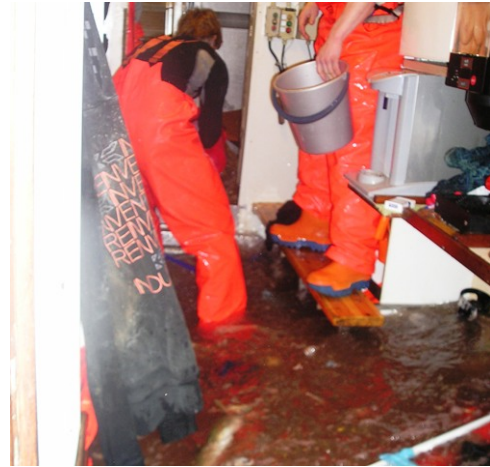
Unnið að hreinsun © Jens Sigurðsson

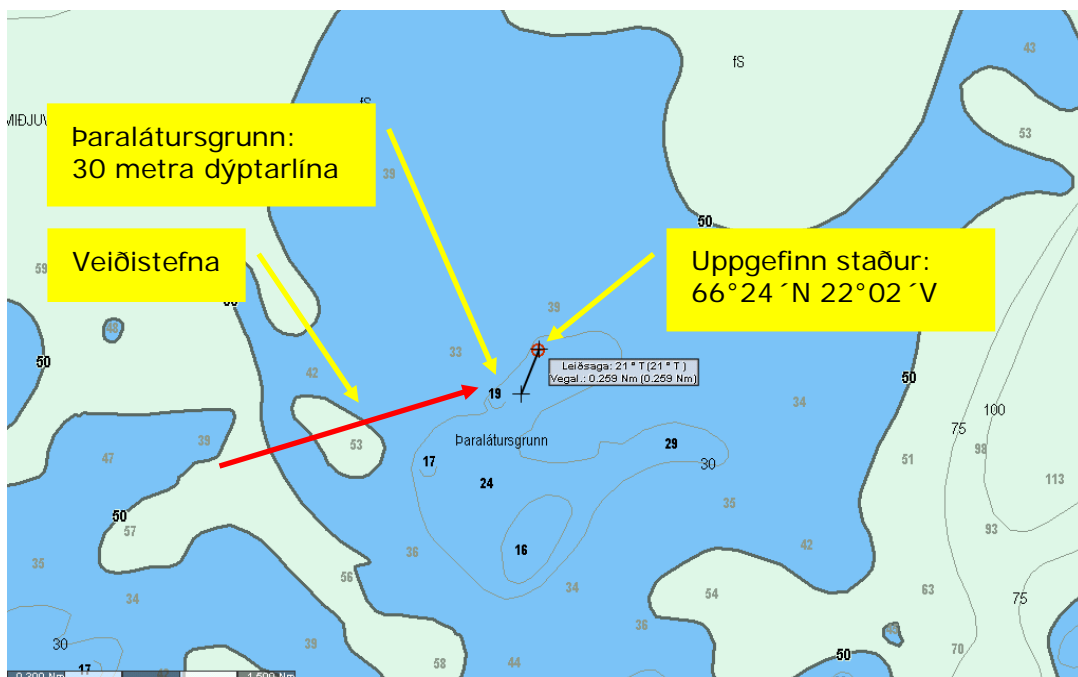
Kortið sýnir veiðistefnu skipsins (075°), skráða staðsetningu og dýptarlínu við Paralátursgrunn.**Nefndarálit:**

Nefndin telur orsök atviksins vera að skipið hafi verið við veiðar á grunnsævi þar sem búast mátti við hnútum.
