Nr. 145 / 09 Börkur frændi NS 55***Fær á sig sjó og hvolfir, einn skipverji ferst***

Skipaskr.nr. 1516
 Smíðaður: Skagaströnd 1978, plast
 Stærð: 11,1 brl. 14,9 bt.
 Mesta lengd: 11,87 m Skráð lengd: 11,45 m
 Breidd: 3,67 m Dýpt: 1,44 m
 Vél: Ford Mermaid 90kW, 1989
 Fjöldi skipverja: 2

Lokaskýrsla afgreidd á fundi 18. febrúar 2011 af Inga Tryggvasyni, Hilmari Snorrasyni, Pálma K. Jónssyni, Jóhanni Ársælssyni og Ólafi K. Ármannssyni

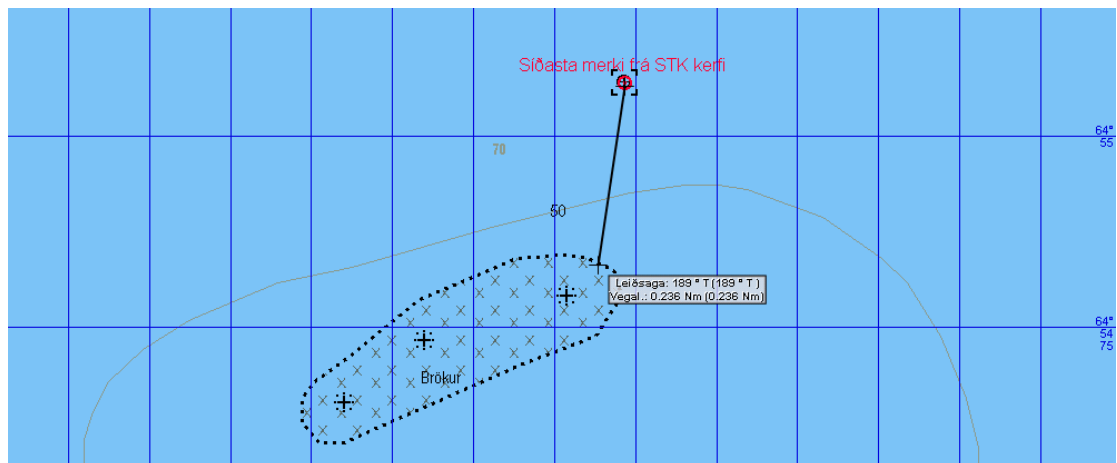
Kortið sýnir Brökur og staðsetningu bátsins kl. 07:29 frá STK kerfi ásamt stefnu hans.

Samkvæmt þessum leiðarreiðingum hefur Börkur frændi NS siglt inn fyrir dýptarlínu Brökur um tveimur mínútum eftir síðustu STK merkjasendingu eða um kl. 07:31. Samkvæmt lýsingu skipverjans reis allt í einu upp mikið grunnbrot yfir bátinn með þeim afleiðingum að honum hvolfdi snögglega og fylltist af sjó.

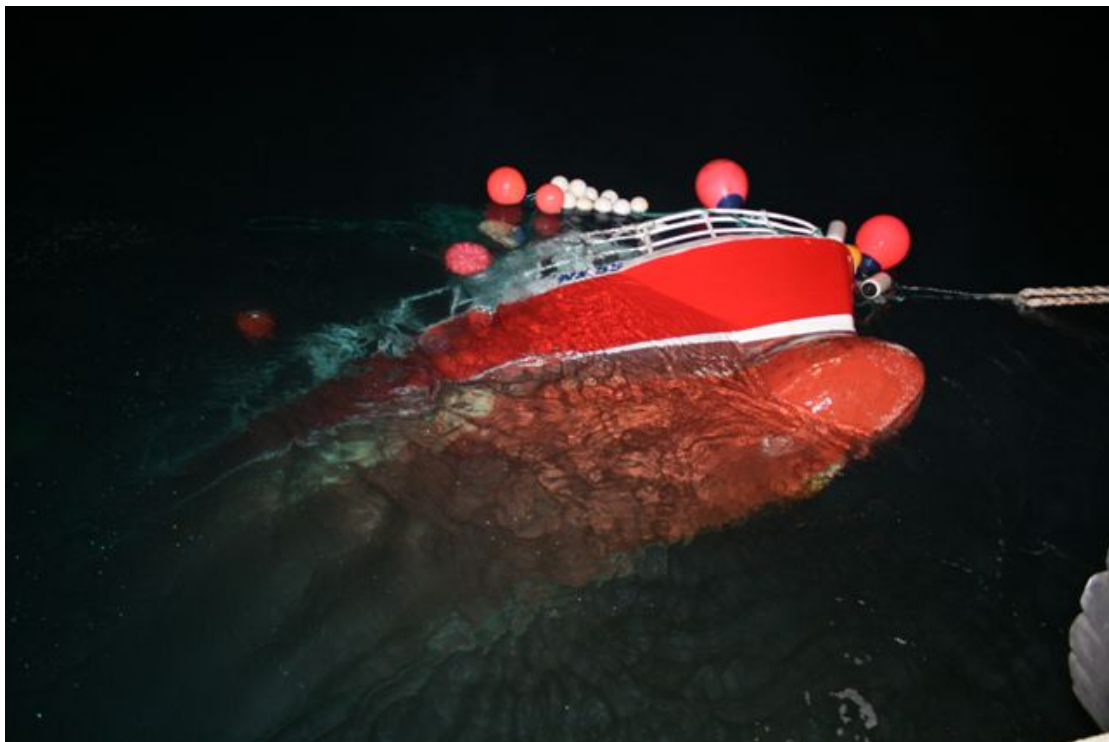
Börkur frændi NS kominn til Fáskrúðsfjarðar marandi í kafi©Lögreglan

Peir sem komu til bjargar reyndu að ná sambandi við skipverjann sem hafði orðið eftir inn í bátnum en án árangurs. Kafarar voru sendir á staðinn en ekki var talið ráðlegt að kafa inn í flakið til leitar sökum aðstæðna og Börkur frændi NS því dreginn til inn í Fáskrúðsfjörð á grynna vatn. Þar fóru kafarar niður og sáu lík skipverjans inn í vélarúminu en ekki var unnt að ná því fyrr en báturinn var hífður á land.

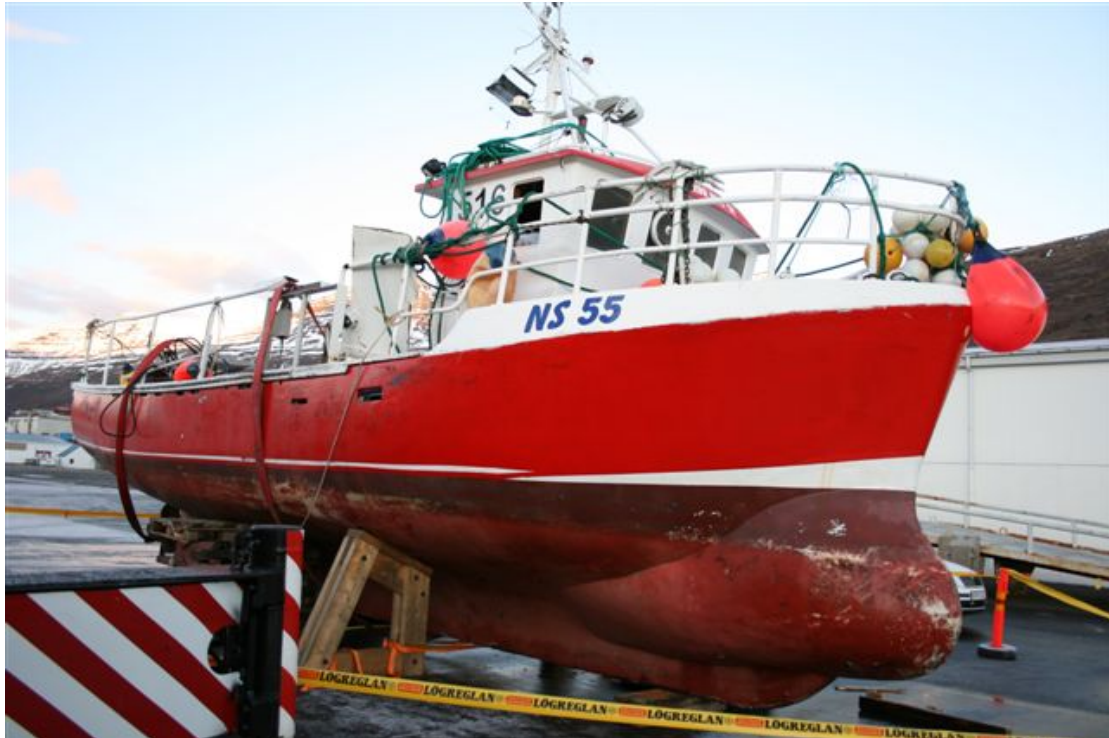
Við fyrstu skoðun á bátnum voru ekki sjáanlegar ákomur á honum og ekki að sjá neinn leka en annar helmingur lestarlúgu á þilfari hafði farið af.

Börkur frændi NS kominn á land ©Lögreglan

- að önnur lestarlúgan hafði rifnað af og línurennan sem var bundin á þilfarinu og handrið á skutgafli var horfið;
- að á kili bátsins hafði verið drag sem vantaði þegar hann var tekinn á land. Í ljós kom að rífið var úr boltagötum dragsins og láu rifurnar aftur. Ekki er

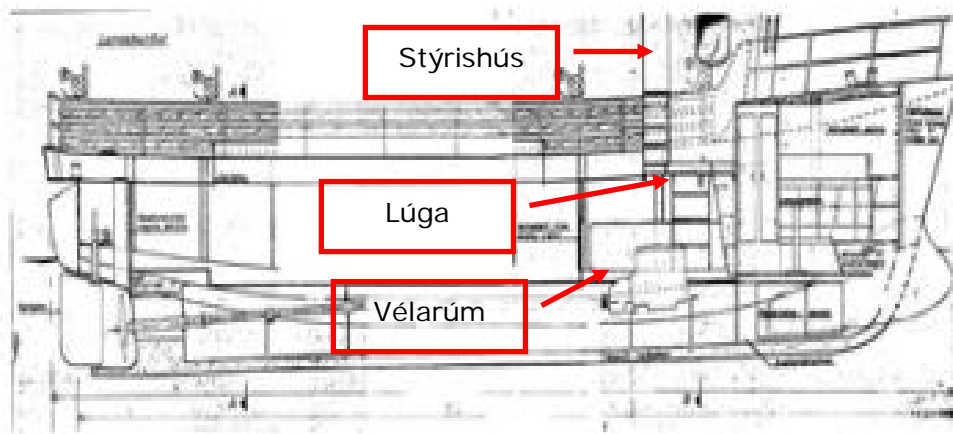
- að ljóst þykir að bátnum hafi verið siglt inn á grunnsævi við Brökur þar sem hann fékk á sig mikið grunnbrot og hvolfdi. Samkvæmt lýsingu bátsverjans hafði alda risið upp nokkrum metrum fyrir framan bátinn, skolið á honum og hann lagst á stjórnborða;
- að fram kom að ætlunin hafi verið að sigla um 2,5 til 3,0 sml. fyrir austan Skrúð (um 1 sml. austan við Brökur) þegar stefnan var sett um kl. 07:00 við Seley. Samkvæmt því hefði r/v stefna átt að vera a.m.k. 168° en samkvæmt leiðarreikningi STK kerfisins er haldin meðalstefna bátsins frá kl. 07:00 um 185° eða um 17° mismunur. Bátsverjinn kvaðst hafa þekkt til

- að Börkur frændi NS datt út úr STK eftir kl. 07:29 og var þá á 7,1 hnúta höldnum hraða með síðustu stefnu r/v. 190°. Með tilliti til fyrri sendinga átti næsta sending að berast 2 ½ mínútu seinna. Miðað við óbreytta stefnu og hraða hefði báturinn verið kominn inn á grunnsævi við Brökur (*sjá kort*);

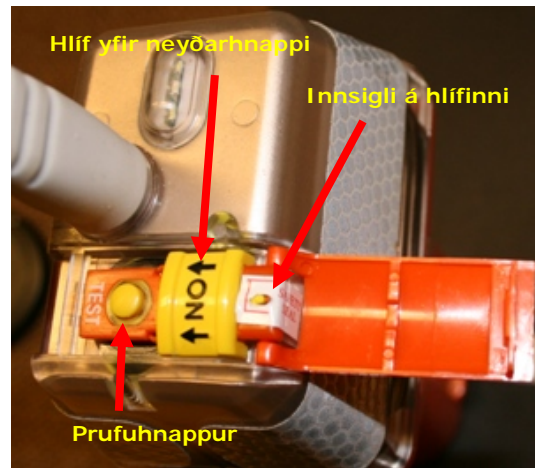
- að eftir að bátsverjinn komst í björgunarbátinn kvaðst hann hafa kveikt á handblysi. Hann kvaðst hafa skotið öllum nema einu neyðarblysi upp;
- að bátsverjinn taldi sig hafa kveikt á neyðarsendinum í gúmmíbjörgunarbátinum, sem var af gerðinni GME, en hann var ekki viss um að sendirinn hafi farið í gang. Neyðarsendirinn sýndi ekki þau ljós sem bátsverjinn taldi sendinn eiga að sýna. Samkvæmt upplýsingum frá Vaktstöð siglinga komu engin merki frá sendinum og við skoðun kom í ljós að hann hafði ekki verið gangsettur. Mátti sjá að innsigli (Safety Seal) var órofið. Innsiglið er límband sem rifnar þegar ræsirofinn, sem á stendur ON, er rennt til hliðar yfir hnapp sem merktur er TEST;

Neyðarsendir gúmmíbjörgunarbáts
