SKÝRSLA UM FLUGSLYS

FLUGFÉLAGIÐ ERNIR HF.

TF-ORN, PA-31-350

21. JANÚAR 1987

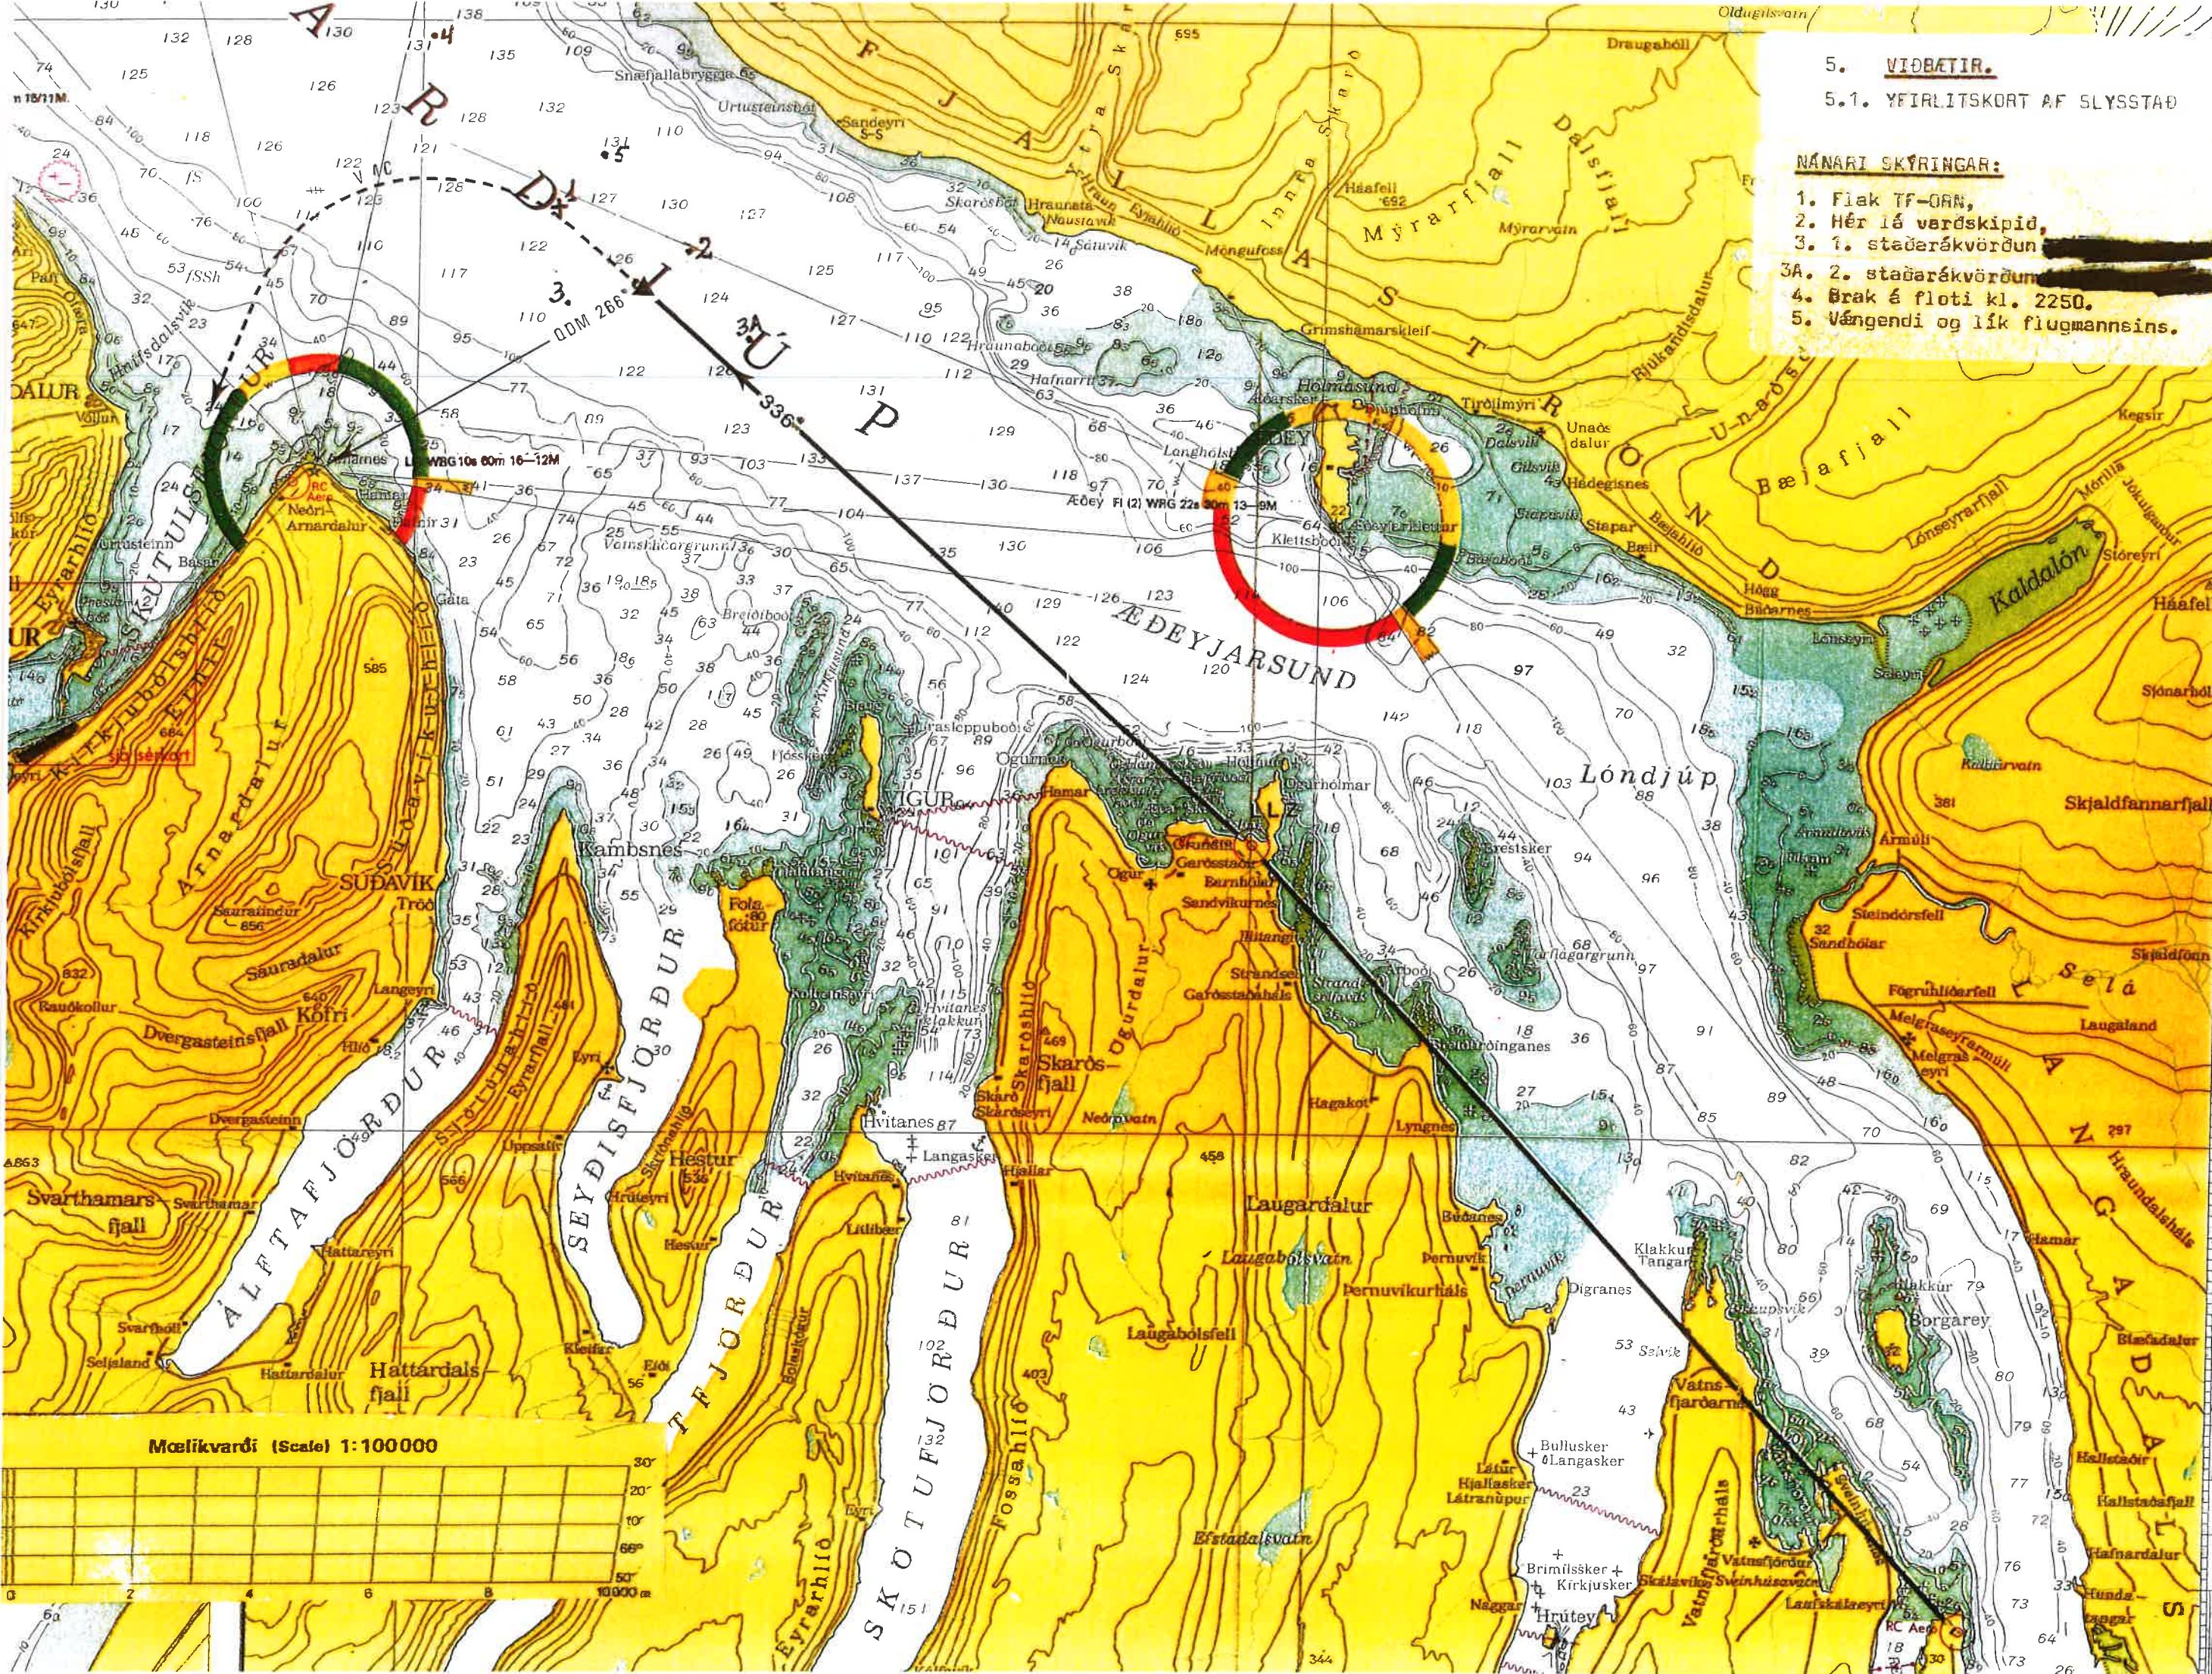
5. VÍÐBÆTIR.
5.1. YFIRLITSKORT AF SLYSSTAÐ

- NÁNARI SKÝRINGAR:
1. Flak TF-00N,
 2. Hér lá varðskipid,
 3. 1. staðarákvörðun
 - 3A. 2. staðarákvörðun
 4. Brak á floti kl. 2250.
 5. Vængendi og lík flugmannsins.
