Skýrsla um banaslys í umferðinni

Mál nr.: **2015-058-U-008**

Staðsetning: **Útnesvegur við Hellissand**

Atvik: **Velta á vegi**

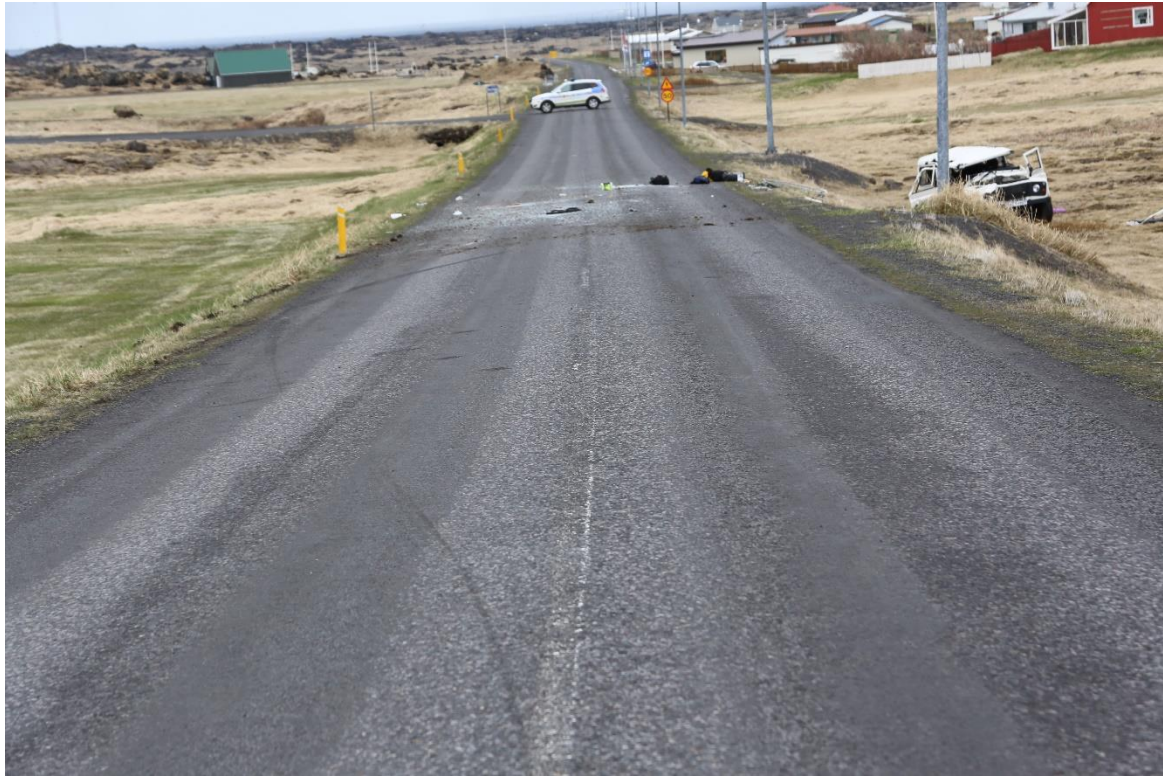
Mynd 1: Myndin er tekin á vettvangi slyssins í akstursátt bifreiðarinnar.

Á slystað er vegurinn beinn með um 6,5 metra breitt slitlag og malarvegöxl og hallar örlítið niður til vesturs. Engar málaðar kantlínur voru á veginum og miðlína nánast horfin. Rétt austan við slystað er þéttbýlisskilti en engin ábending um lækkaðan hámarkshraða. Nokkrum metrum vestan við slystaðinn er skilti um lækkaðan hámarkshraða.

- Ökumaður var óvanur og missti stjórn á bifreiðinni með þeim afleiðingum að hún valt
- Mikil aflögun varð á þaki bifreiðarinnar fyrir ofan farþegann sem lést
- Farþeginn sem kastaðist út notaði ekki bílbelti og hlaut lífshættulega fjörláverka
- Ökumaður ók yfir hámarkshraða, en hámarkshraðamerkingum við veginn var ábótavant

Rannsóknarnefnd samgönguslysa beinir því til veghaldara að endurskoða tíðni og framfylgja verklagi yfirborðsmerkinga á Útnesvegi í ljósi sívaxandi umferðar.

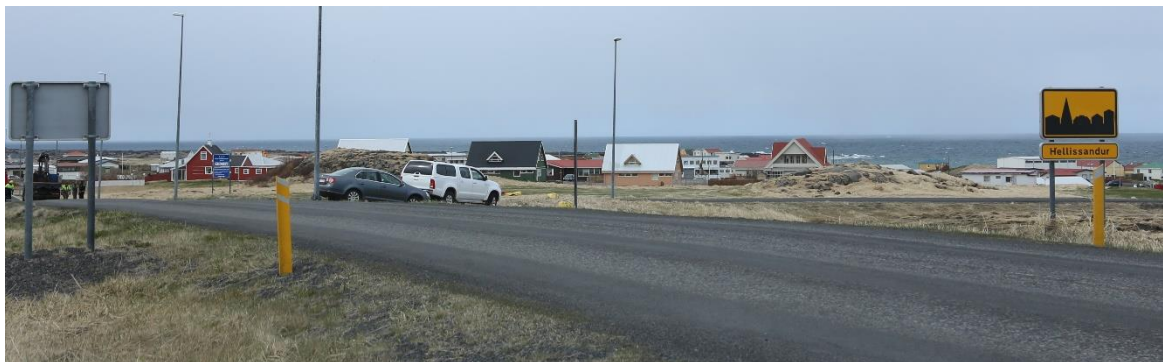
Mynd 2: Þéttbýlisskilti er við veginn áður en komið er að vegamótunum við Keflavíkurgötu en ekkert hámarkshraðaskilti.

Í 37. gr. umferðarlaga nr. 50/1987 með síðari breytingum er kveðið á um að ökuhraði megi ekki vera meiri en 50 km/klst í þéttbýli nema annað sé tekið fram. Ekkert hámarkshraðaskilti er við þéttbýlisskiltið við þjóðveg 574 við eystri mörk Hellissands. Samkvæmt reglugerð um umferðarmerki og notkun þeirra nr. 289/1995 með síðari breytingum, ber að nota þéttbýlisskilti við akstursleiðir inn á svæði þar sem ákvæði umferðarlaganna um þéttbýli gilda. Því gildir 50 km/klst. hámarkshraði þar sem slysið varð þó svo að ekkert hámarkshraðaskilti gefi það til kynna. Að mati

Rannsóknarnefndar samgönguslysa gefur þetta slys tilefni til að yfirfara hraðamerkingar við þéttbýlismörk og samræma því finna má fleiri staði sambærilega þessum á þjóðvegakerfinu.

Rannsóknarnefnd samgönguslysa beinir þessari tillögu til Vegagerðarinnar og Sambands íslenskra sveitarfélaga.
