Nr. 107 / 15 Sóley Sigurjóns GK 200***Eldur í vélarúmi og dregin til hafnar***

Skipaskr.nr. 2262
Smíðaður: Danmörku 1987, stál
Stærð: 737 bt
Mesta lengd: 41,98 m Skráð lengd: 38,36 m
Breidd: 10,4 m Dýpt: 7,03 m
Vél: Wärtsilä 632 kW, 1987
Fjöldi skipverja: 8

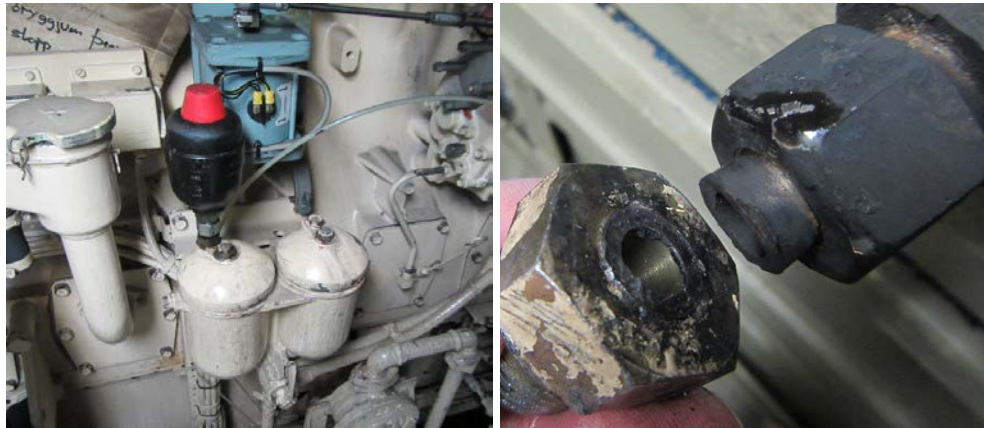
- að rör-nippill á þrýstijöfnunarkút á fæðiolúkerfi stb. ljósavélar hafði brotnað (*sjá mynd 1*) og gasolía sprautast á afgangsgrein ljósavélarinnar og valdið eldsvoðanum;
- að fyrir fjórum árum var settur upp olúeyðslumælir á vélarnar og kom þá í ljós að illa gekk að mæla olúeyðslu ljósavéla vegna púlsverkunar í fæðiolúkerfinu. Til að jafna út þessa þrýstipúlsa voru settir upp þrýstijöfnunarkútar og þeir tengdir inn á kerfið með nipplum ofan á aðra fæðiolúsystrasíuna á báðum ljósavélum. Mynd 1 sýnir annars vegar brot

þrýstijöfnunarkútsins á stb. ljósavél og þrýstijöfnunarkútinn á bakb. ljósavél sem var heill;

Mynd 1 Þrýstijöfnunarkútur á bakb. ljósavél og brotið á stb. vél

- að þrýstijöfnunarkútarnir voru úr járni, u.þ.b. 2 kg að þyngd og var smá titringur á þeim þegar ljósavélin var í gangi. Olíuþrýstingur á fæðiolúkerfinu var 3 – 4 bör;
- að rörbúturinn brotnaði og þrýstijöfnunarkúturinn datt af og fannst undir vélinni. Gasolía sprautaðist beint upp og m.a. á afgangsgrein ljósavélarinnar;
- að búið er að breyta fyrirkomulaginu með því að færa þrýstikútana á báðum ljósavélum af fæðiolúsíunum og festa þá upp til hliðar. Þeir eru tengdir með vírofnum barka inn á fæðiolúkerfið til að kom í veg fyrir að sambærilegt atvik geti átt sér stað (*Sjá mynd 2*).

Nefndin telur ástæðu óhappsins vera óheppilegan frágang á þrýstijöfnunarkút.

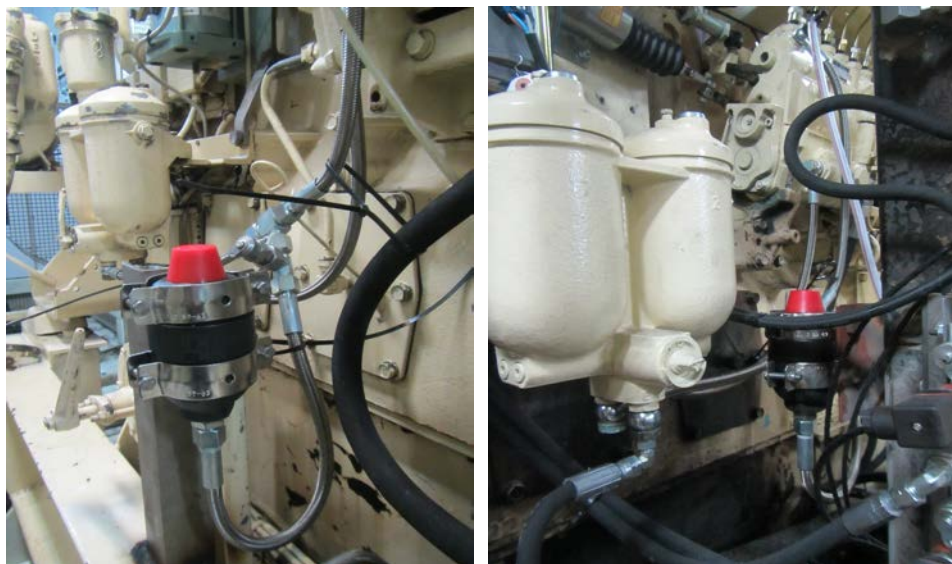
Mynd 2 Þrýstijöfnunarkútarnir á báðum vélum eftir breytingar

Nefndin telur að þær breytingar sem gerðar voru séu til hins betra.
