Nr. 067 / 14 Kristina EA 410**Strandar á Breiðafirði**

Skipaskr.nr. 2662 IMO.nr. 8907137
 Smíðaður: Spánn 1994, stál
 Stærð: 4280 brl. 7682 bt.
 Mesta lengd: 105 m Skráð lengd: 93,89 m
 Breidd: 20 m Dýpt: 14,7 m
 Vél: Wärtsilä 5920 kW, 1994
 Fjöldi skipverja: 32

Lokaskýrsla afgreidd á fundi 29. apríl 2016 af Inga Tryggvasyni, Hilmari Snorrasyni, Pálma K Jónssyni og Hirti Emilssyni

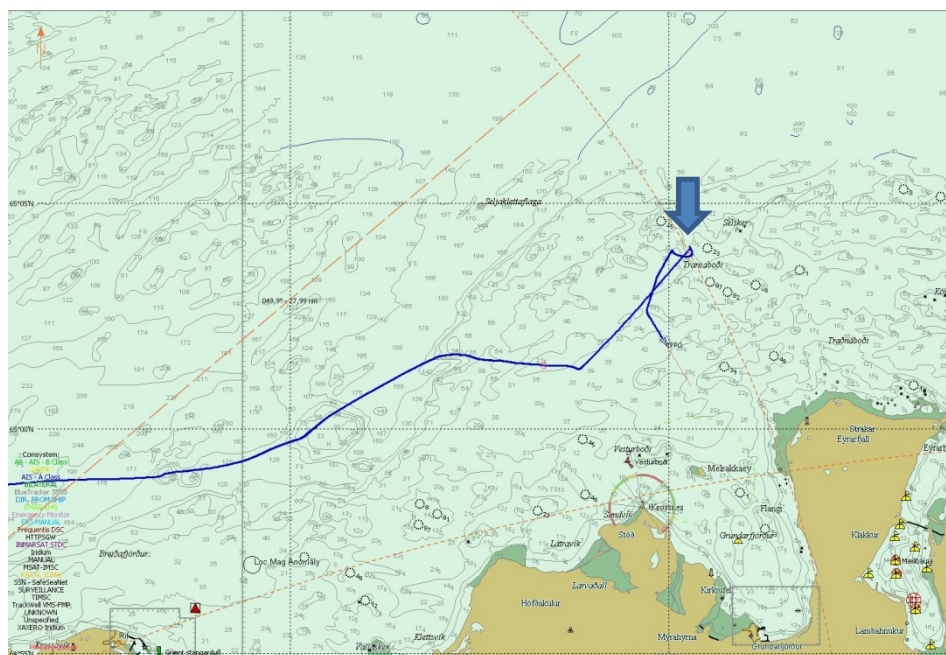
Ferill og strandstaður Kristina

Samkvæmt ferilskráningu Vaktstöðvar siglinga strandaði skipið á 8,2 hnúta ferð kl. 18:26 á stað, 65°04'014N og 023°18'856V. Eftir strandið varð djúprista að framan 5,8 m og hafði því breyst um 2,4 m. Strax var sett á fulla ferð afturábak til að losa skipið en það tókst ekki. Haft var samband við LHG og óskað eftir aðstoð. Enginn olíuleki var frá skipinu.

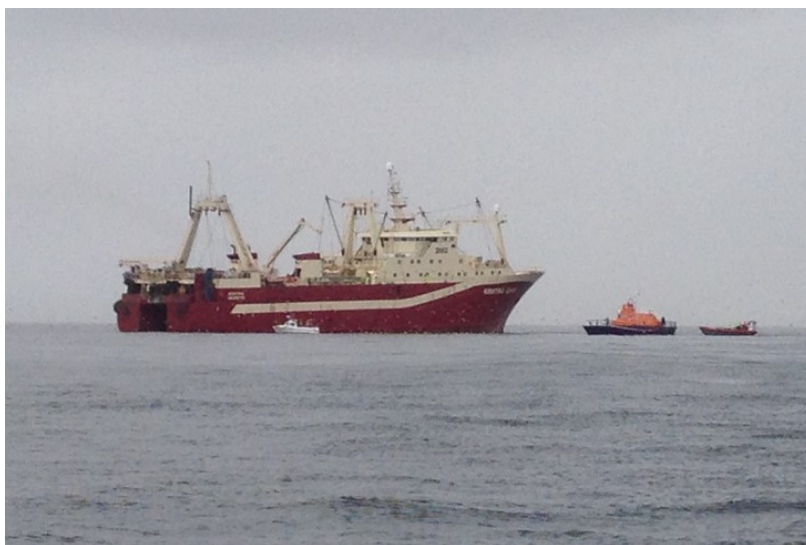
Kristina á strandstað©Alfons Finsson

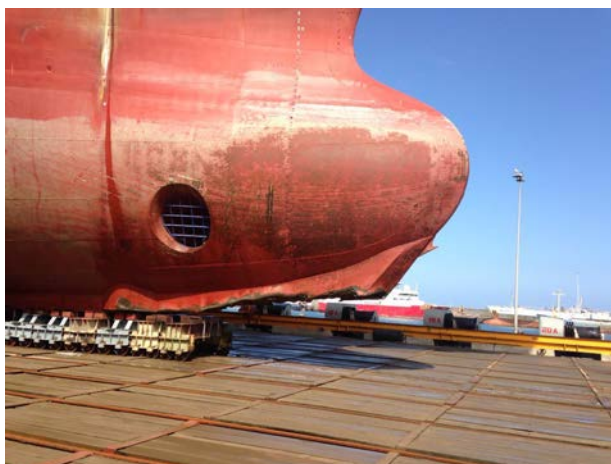
Kristína kom til hafnar á Grundarfirði kl. 22:18 þar sem skemmdir voru kannaðar og lekinn þéttur. Talsverðar skemmdir voru á kjöl frá stefni aftur fyrir hliðarskrúfu.

Myndin sýnir skemmdirnar á skipinu en það var tekið í slipp á Kanaríeyjum í mars 2015.

Skemmdirnar á skipinu©Útgerð

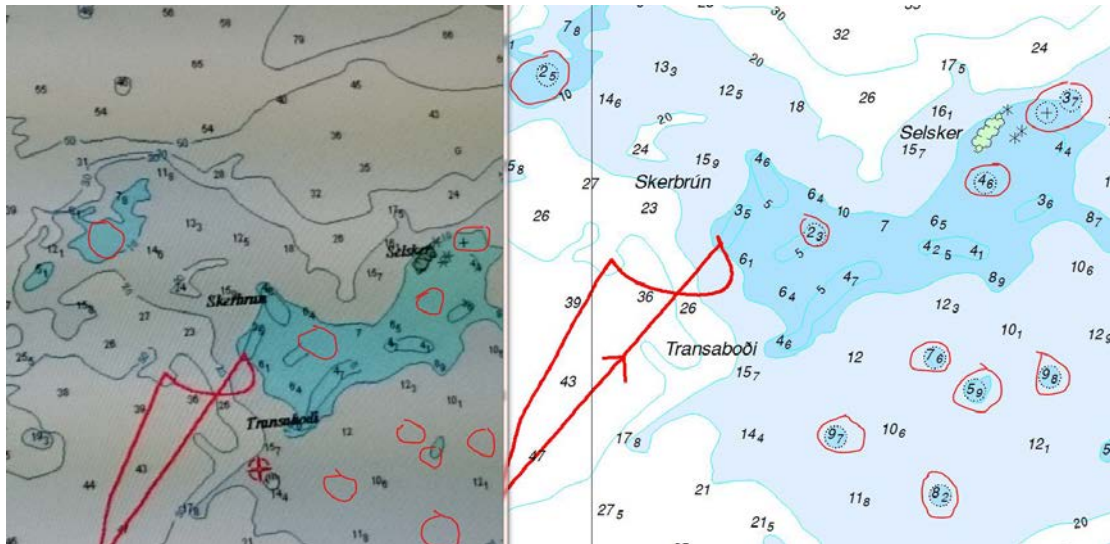
- að samkvæmt upplýsingum frá Sjósmælingasviði LHG er munur á MaxSea og útgefna korti. Á myndinni sést hvernig kortin koma út í samanburði en rétt er að taka fram að þetta kom strandinu ekki við en varpar ljósi á að skip eru að nota kortabúnað sem ekki er viðurkenndur:

Myndin sýnir mismuninn á MaxSea kortum (t.v.) og útgefna korti (t.h.) (Nr. 426). Sjá rauðu hringina.
