Nr. 084 / 15 Æskan GK 506***Eldur í vélarúmi og dregin til hafnar***

Skipaskr.nr. 1918
Smíðaður: Falmouth, Bretlandi, 1988, plast
Stærð: 8,62 brl. 12,16 bt.
Mesta lengd: 10,59 m *Skráð lengd:* 10,56 m
Breidd: 3,52 m *dýpt:* 1,54 m
Vél: Mermaid 198 kW, 1987
Fjöldi skipverja: 2

Lokaskýrsla afgreidd á fundi þann 5. desember 2016 af Inga Tryggvasyni, Hilmari Snorrasyni, Pálma K. Jónssyni og Hirti Emilssyni

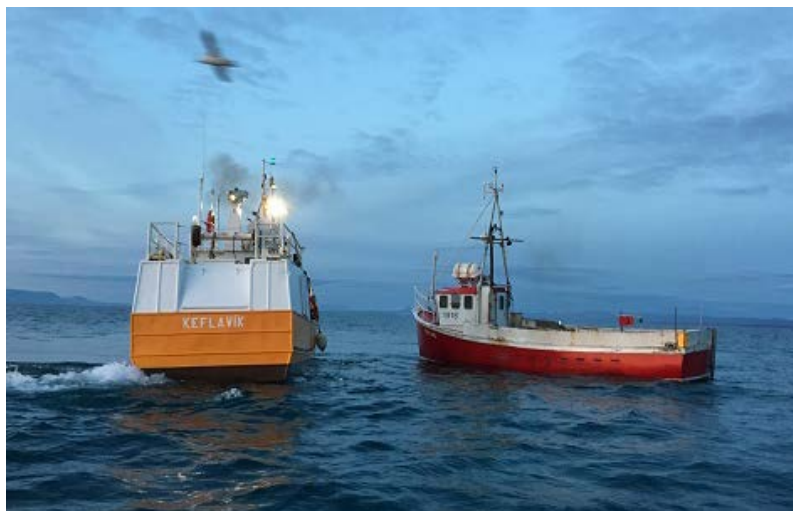
Vonin við Æskuna á slystað

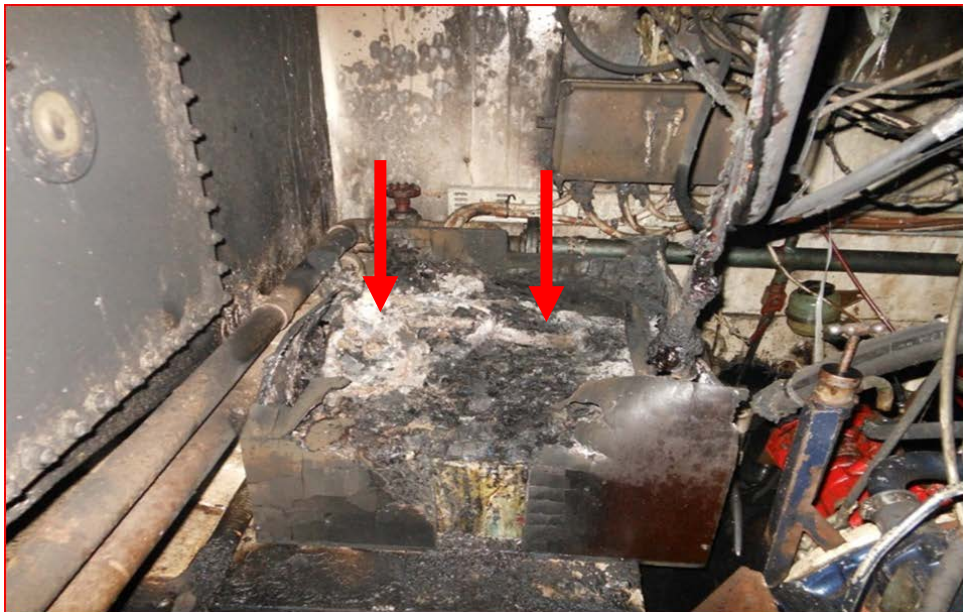
- að eldurinn var staðbundinn stjórnborðsmegin aftast í vélarúminu en þar voru neyslurafgeymar staðsettir. Myndin hér að neðan sýnir brunasvæðið og rauðu örvarnar benda á staðsetningu geymanna. Eins og sést þá voru þeir alveg brunir. Lögregla taldi líklegt að um útleiðslu hefði verið að ræða;

Staðsetning rafgeyma í vélarúmi, brunastaður

- að rafgeymarnir sem brunnu voru um tveggja ára gamlir;
- að sögn skipverja var reykurinn ljós í fyrstu og skrítin lykt af honum. Hann hefði sviðið mikið í augu og öndunarfæri. Með tímanum varð hann svo dekkri;
- að skipverjar voru ekki vissir um hvort þeir hefðu lokað loftinntökum áður en þeir hleyptu kolsýrukerfinu á. Við skoðun kom í ljós að loftinntak í vélarúmið með handfangi í brú var opið og pikkfast. Fram kom hjá skipstjóra að það hefði verið liðugt í síðustu skoðun 21. maí 2015;
- að skipverjarnir höfðu farið í flotbjörgunarbúninga;
- um 200-300 ltr. af olíu var um borð.

Orsök eldsins eru ókunn en nefndin tekur undir þá tilgátu að líklega megi rekja hann til útleiðslu í rafkerfi við rafgeyma.
