## Skýrsla um banaslys í umferðinni

Mál nr.: **2016-U006**

Dagsetning: **9. apríl 2016**

Staðsetning: **Þjóðvegur 1 Holtavörðuheidi**

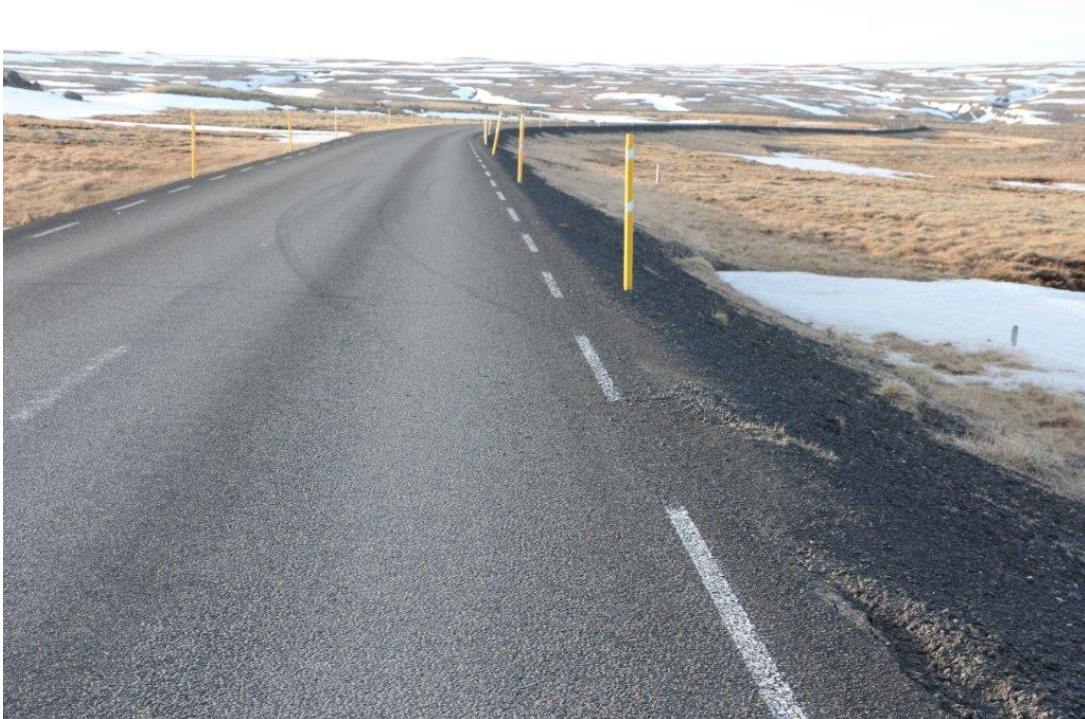
Mynd 1. Horft á móti akstursstefnu. Ökutækið fór út af veginum í hliðarskriði.

Á vettvangi mátti merkja hemlaför á um 60 metra kafla en eftir það 35 metra sveigför (mynd 1). Bifreiðin fór yfir á öfugan veghluta en síðan í hliðarskriði út af. Bifreiðin valt síðan 70 metra leið utan vegar. Hurð og afturhleri opnuðust í veltunum og voru munir úr bifreiðinni á víð og dreif um vettvang (mynd 2). Miðað við ummerki á vettvangi benda hraðaútreikningar RNSA til þess að ökutækinu hafi verið ekið langt yfir hámarks hraða eða á 132 km/klst +/- 9 km/klst.

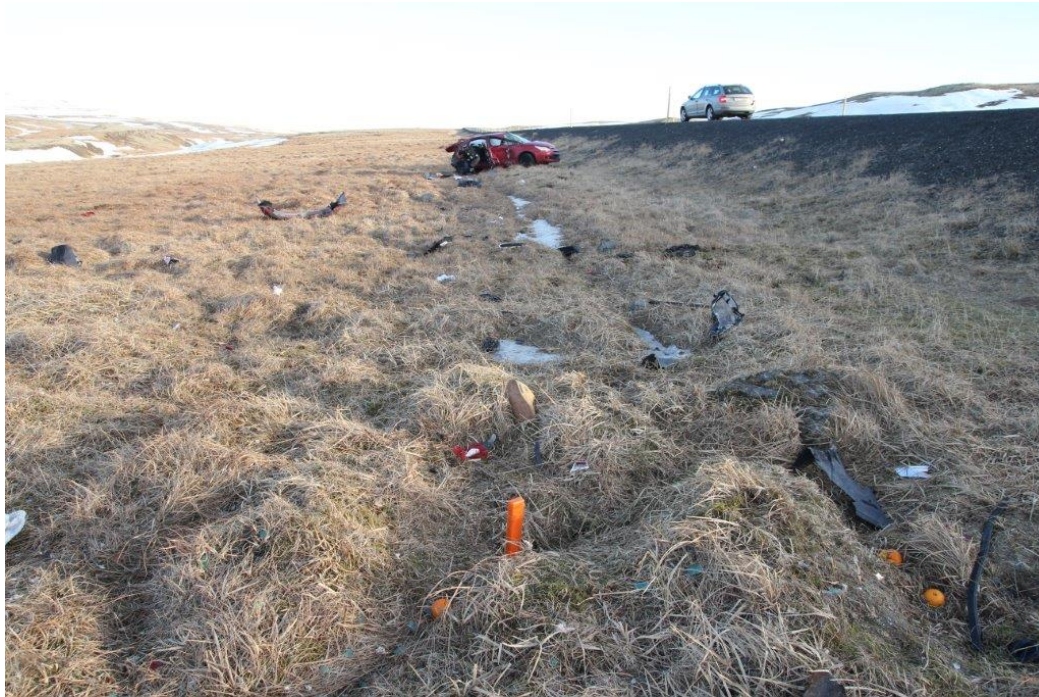
**Mynd 2. Bifreiðin valt utan vegar en endaði á hjólunum.**

Ökutækið er fólksbifreið af tegundinni Citroen C4 árgerð 2006. Bifreiðin afmyndaðist á farþegahlið, framenda og toppi við veltur utan vegar en farþegarýmið var þó nokkuð heillegt. Bifreiðin var búin hjólbörðum með vetrarmynstri og voru tveir þeirra slitnir. Loftpúðar í hliðum (gardínur) blésu út en loftpúðar að framan gerðu það ekki.
