Skýrsla um banaslys í umferðinni

Mál nr.: **2016-128U019**

Staðsetning: **Hlíðarvegur, Ólafsfirði**

Atvik: **Ökumaður kramdist milli stafs og hurðar á bifreið sinni.**

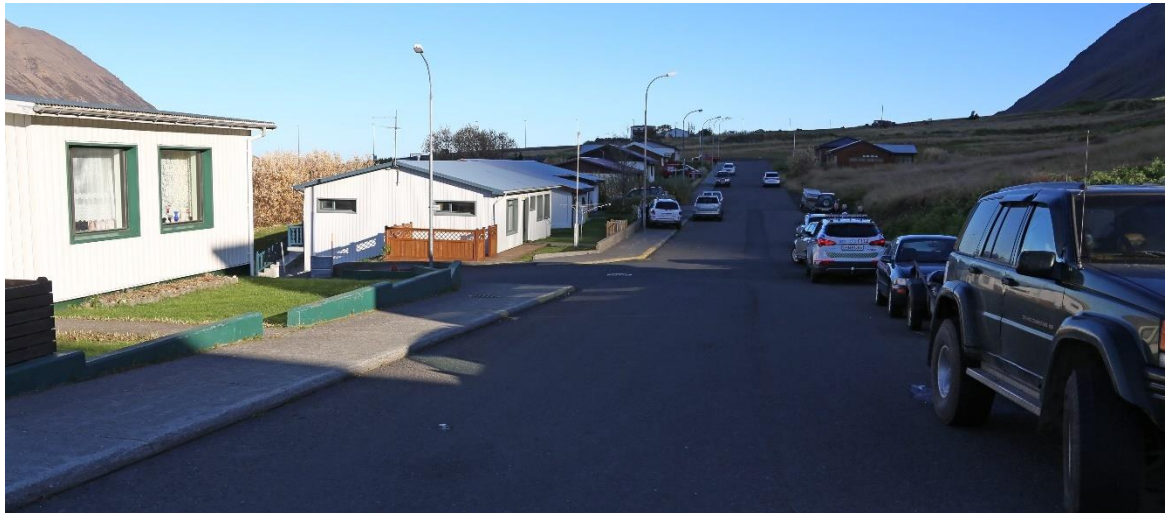
Snemma að morgni föstudagsins 14. október 2016 stöðvaði ökumaður bifreið sína er hann var að bera út dagblöð á Hlíðarvegi á Ólafsfirði. Hann hafði stigið út úr bifreiðinni, skilið hana eftir í gangi án þess að setja hana í handbremsu eða stöðugir (P). Bifreiðin var sjálfskipt. Þar sem bifreiðin stóð hallaði vegurinn niður og rann hún af stað. Svo virðist af ummerkjum að dæma og framburði vitna að ökumaðurinn hafi hlaupið á eftir bifreiðinni og teygt sig inn um öikumannshurð til að stöðva bifreiðina. Bifreiðin rann upp á gangstétt og klemmdist maðurinn á milli hurðar og hurðarstafs þegar bifreiðin rann á 45 cm háan steiptan garðvegg. Bifreiðin rann sennilega um 40 metra áður en hún stöðvaðist á garðveggnum. Ásamt ökumanni var einn farþegi í bifreiðinni. Hann sakaði ekki í slysinu.

Mynd 1: Mynd tekin í akstursátt bifreiðarinnar af vettvangi slyssins.

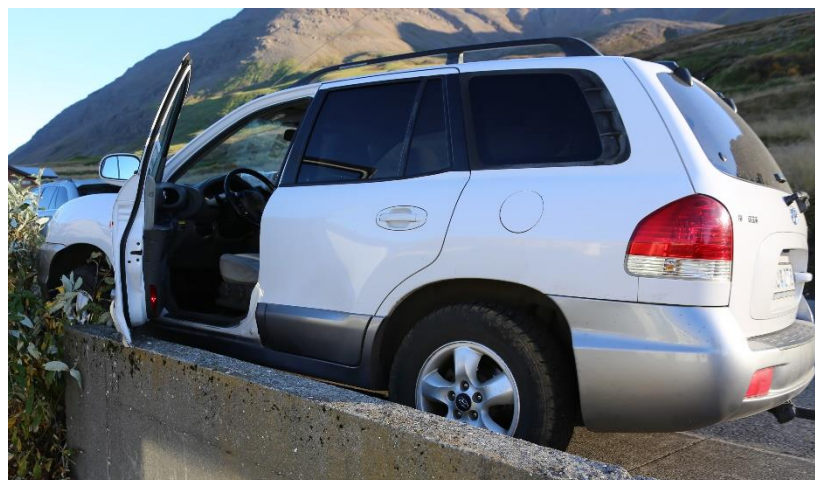
Bifreiðin var af gerðinni Hyundai Santa Fe, árgerð 2006. Við skoðun á bifreiðinni kom ekkert í ljós sem skýrt gæti orsök slyssins. Hemlar og stýrisbúnaður voru í lagi sem og gírskipting. Bifreiðin rann á lítilli ferð niður götuna og upp á gangstétt.

Mynd 2: Bifreiðin þar sem hún stöðvaðist upp við garðvegginn. Þarna er búið að lyfta henni, opna hurðina og losa ökumanninn.

- Ökumaður gleymdi að setja bifreið sína í stöðugír og handbremsu
- Ökumaður reyndi að komast inn í bifreið á ferð

Rannsóknarnefnd samgönguslysa bendir á nauðsyn þess að skilja við ökutæki á öruggan hátt, jafnvel þó til skamms tíma sé. Ökumenn þurfa ávallt að tryggja að ekki sé hætt á að ökutæki renni af stað með því að setja í fyrsta eða afturábak gír eftir veghalla ef um beinskiptan bifreið er að ræða en stöðugír (P) ef bifreiðin er sjálfskipt, drepa á vélinni og setja handbremsu á.
