### Skýrsla um banaslys í umferðinni

Mál nr.: **2015-079U014**

Dagsetning: **27. ágúst 2015**

Atvik: **Hjólabáti ekið á gangandi vegfaranda**

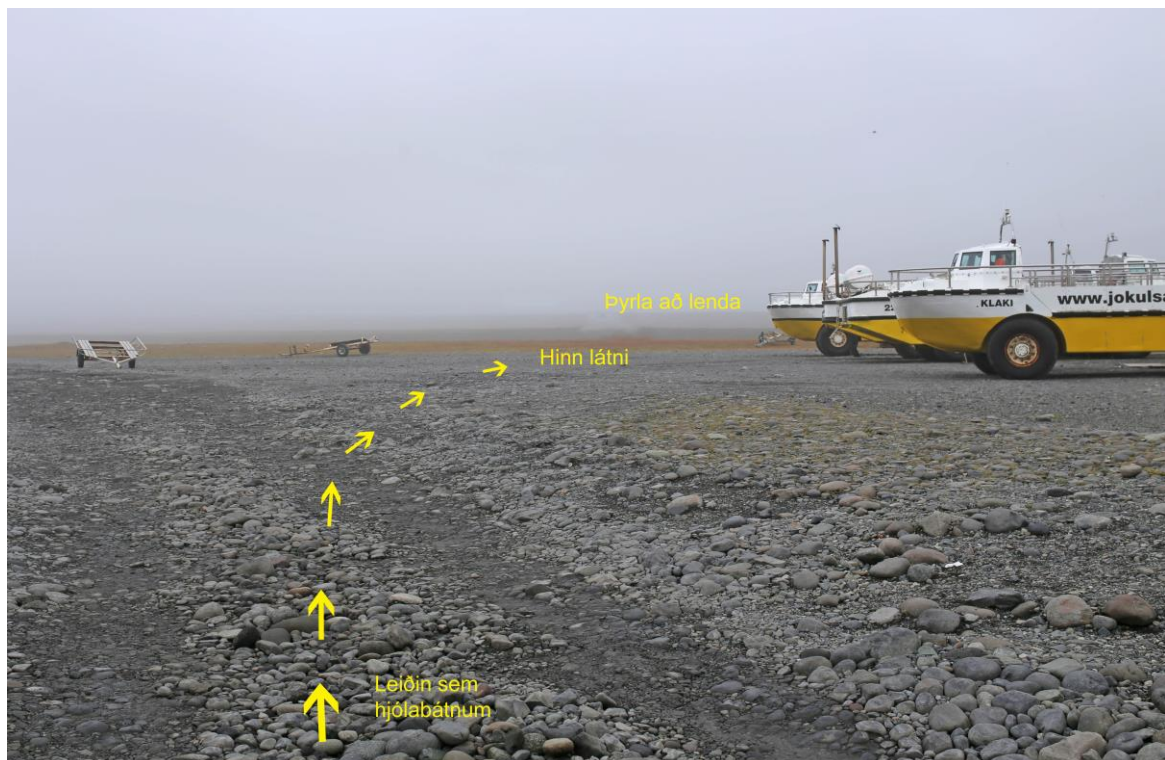
Mynd 1. Malarplanið við Jökulsárlón þar sem hjólabátarnir athafna sig. Örvar sýna leiðina sem hjólabátur Jaka var bakkað og staðsetningu ferðamannsins sem lést.

Beinir RNSA því til eigenda jarðarinnar Fells og rekstraraðila við lónið að hefja uppbyggingu mannvirkja í samræmi við gildandi deiliskipulag sem bæta umferðaröryggi og draga þannig úr slysaáætlu. Umferð gangandi vegfarenda, ökutækja, hjólabáta og þyrlla þarf að afmarka betur og merkingar skortir. Svæðið þarf að vera vel skipulagt og skýrt merkt til að tryggja öryggi fólks. Nefndin beinir þessari tillögu einnig til sveitarfélagsins Hornafjarðar.

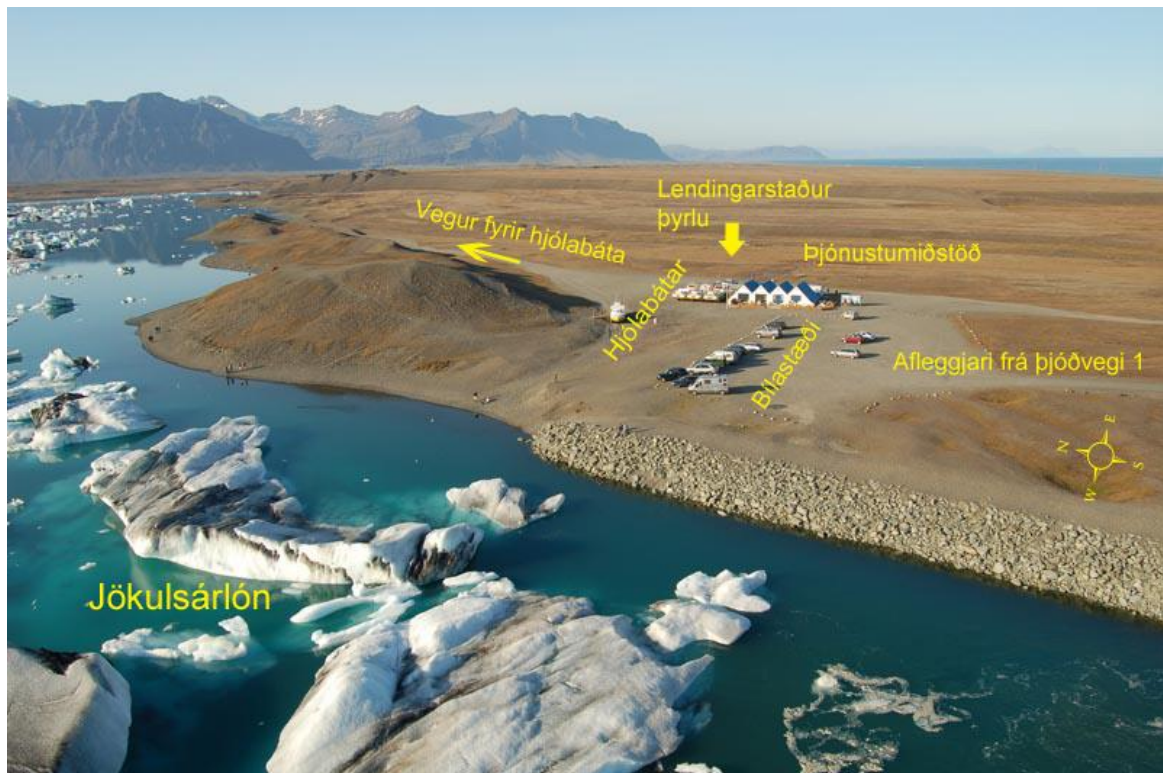
Við rannsókn á vettvangi kom fram að nánast engin merki eru á svæðinu sem leiðbeina um umferð. Gildir það um umferð gangandi vegfarenda, ökutækja, hjólabáta og flugumferð.

Mynd 2. Loftmynd af Jökulsárlóni og þjónustuvæðinu.

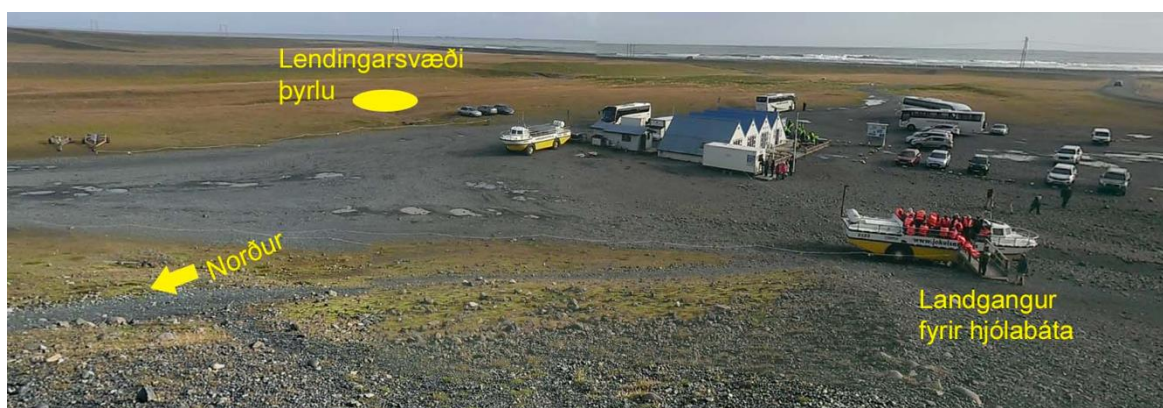
Mynd 3. Horft í S-austur yfir athafnasvæði hjólabátanna og landgang. Mynd tekin af vef Google Earth og var ekki tekin á slysdag.

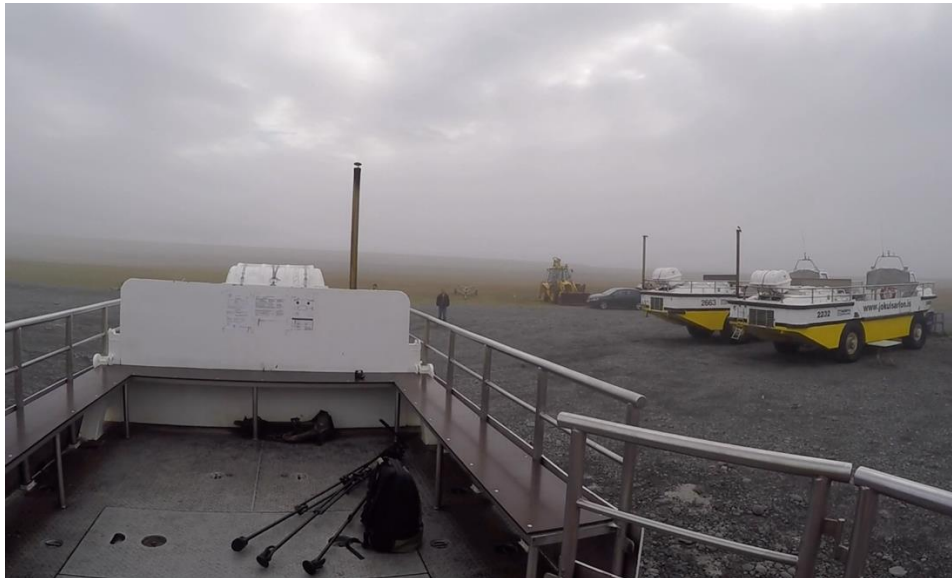
Jaki var með gilt haffærissskírteini þegar slysið varð. Skoðunarmaður var fenginn til þess að rannsaka ökuhæfi Jaka á landi. Ástand hemla og hjólbarða var í lagi en slit var í tengingu stýrisarma við spindla. Slitið var þó lítið og hægt var að hafa fulla stjórn á bátnum. Í skýrslu skoðunarmanns kemur fram að útsýni úr bátnum á landi er ekki gott og erfitt fyrir skipstjóra að fylgjast með umferð fólks næst bátnum.

Mynd 5. Þegar horft er aftur eftir bátnum eru bekkir, handrið, björgunarbátur, púströr og farþegar sem geta skyggt á útsýni skipstjóra.

RNSA beinir því til Samgöngustofu að skoða sérstaklega skráningu, kröfur og réttindi til að aka og sigla hjólabátum. Ekki er nægjanlegt að miða kröfur eingöngu við haffæri þar sem bátunum er einnig ekið með og án farþega á landi. Nefndin bendir sérstaklega á það í ljósi þessa slyss að reglur verði settar um öryggisbúnað slíkra farartækja s.s. með tilliti til þess að útsýn ökumanns við akstur þarf að vera góð og auka þarf öryggi þegar ekið er. Eins þarf hemla-, stýris- og ljósabúnaður að vera í lagi.

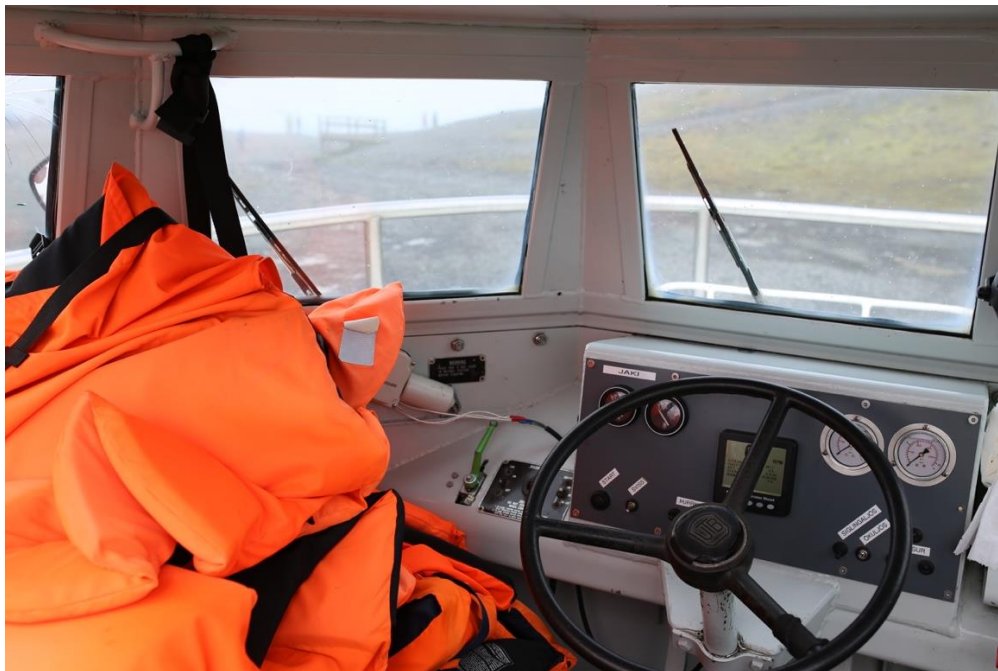
Mynd 6. Þegar horft er út um framrúðu sést lítið af nærumhverfi bátsins. Gluggapóstar og handrið, auk annars, birgja sýn.

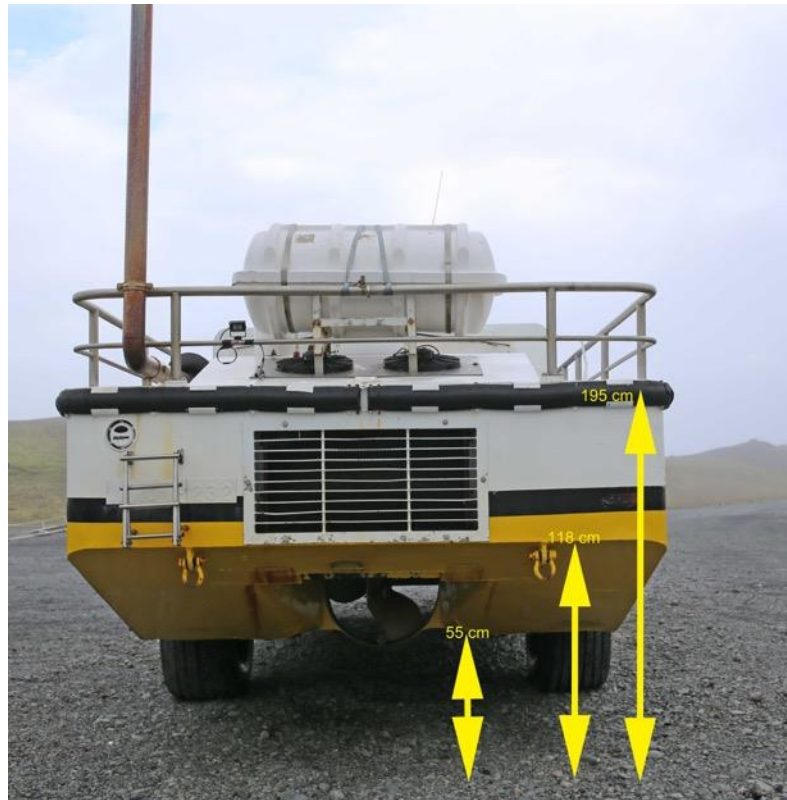
Mynd 7. Hæð bátsins við skut er 55 cm frá jörðu að botni, 118 cm að neðri brún skuts og 195 cm að efri brún skuts. Hin látna var 165 cm á hæð.
