### Lokaskýrsla um flugslys

Mál nr.: **2016-055F013**

Dagsetning: **4. júní 2016**

Atvik: **Hreyfill missti afl**

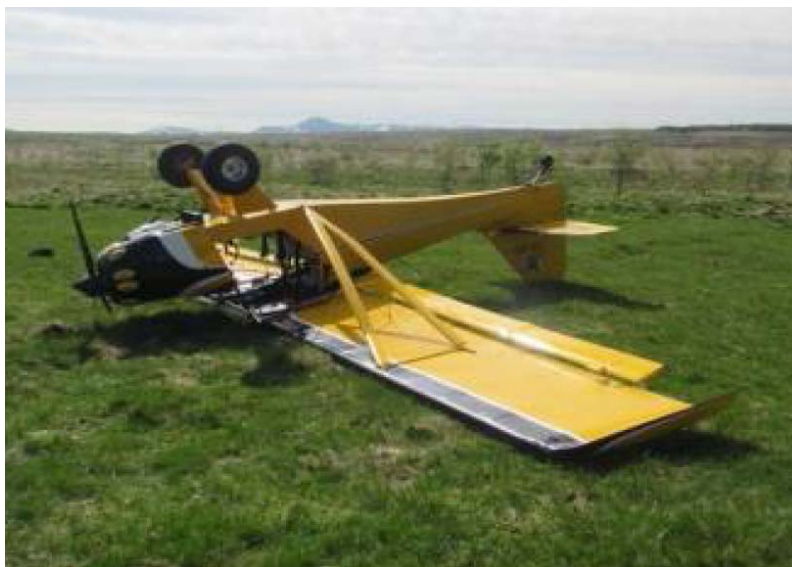
missti afl og stöðvaðist. Í kjölfarið hugðist fisflugmaðurinn nauðlenda fisinu á túni við bóndabæ í dalnum. Í lendingunni flæktist girðingarvír í hægra aðalhjólí fissins og hafnaði það í kjölfarið á hvolfi (sjá mynd 1).

**Mynd 1: Fis TF-200 á hvolfi á slysstað**

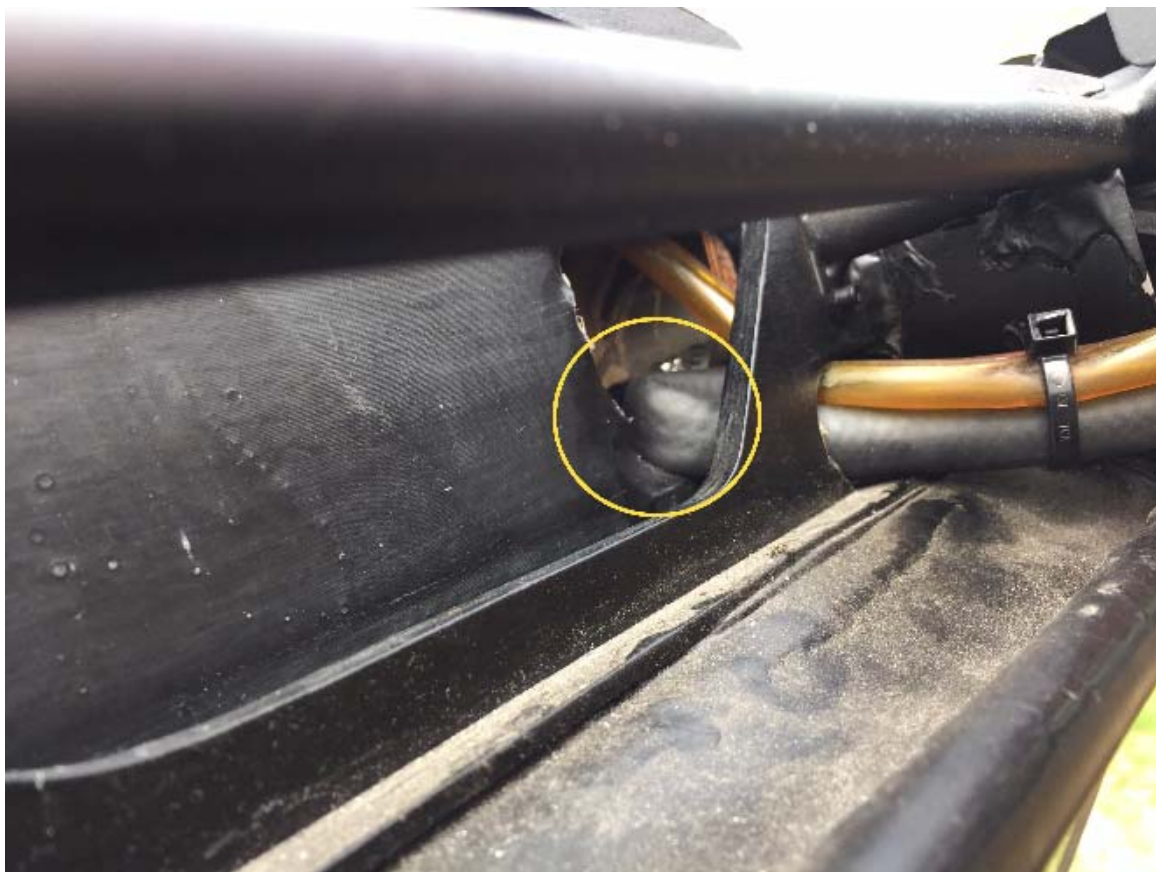
Í ljós kom að skipt hafði verið um eldsneytisleiðslur og hreyfil um tveimur mánuðum fyrir atvikið. Einnig höfðu vængirnir verið teknir út daginn fyrir atvikið og festir í læstri stöðu, en þeir eru lagðir aftur með skrokk fissins til þess að koma því fyrir í litlu skýli. Aðgerðin, þegar vængirnir eru teknir út, krefst aðgæslu vegna hlífa sem leggjast að framrúðunni, tenginga í hallastýri og vængbörð og síðast en ekki síst vegna leiðsla sem liggja í gegnum vængrótina. Til þessara leiðsla teljast loftslanga frá stemmuröri<sup>2</sup> í væng, eldsneytisleiðslur úr báðum eldsneytisgeymum í vængjum, sem og öndunarleiðslur úr báðum eldsneytisgeymum í vængjum.

Við vettvangsrannsóknina kom í ljós að eldsneytisleiðsla úr hægri eldsneytisgeymi var klemmd saman við vængrótina vegna rangs frágangs og því var lokað fyrir flæði eldsneytis úr hægri vænggeymi (sjá mynd 2). Hægri eldsneytiskrani fissins var opinn, en sá vinstri var lokaður. Af þessum sökum fékk hreyfill fissins aðeins eldsneyti úr litlum safngeymi sem eldsneyti rennur í úr vænggeymum ef opið er fyrir annan hvorn eða báða eldsneytiskranana. Þegar eldsneytið í safngeyminum þraut, eftir um 40 mínútna flug, missti hreyfillinn afl.

**Mynd 2: Klemmd eldsneytisleiðsla í hægri vængrót**

RNSA ítrekar fyrri tillögu sína frá 17. september 2014 til Samgöngustofu úr skýrslu vegna flugslyss á físi TF-303, er varð þann 20. október 2012, um að „*auknar kröfur verði gerðar um þekkingu og vinnubrögð þeirra sem vinna að samsetningu sem og viðhaldi físa.*“
