## LOKAÐ MEÐ BÓKUN

Málnr.: **16-051F011**

Staður: **Reykjavíkflugvöllur**

Lýsing: **Hjól fóru upp í landingarbruni**

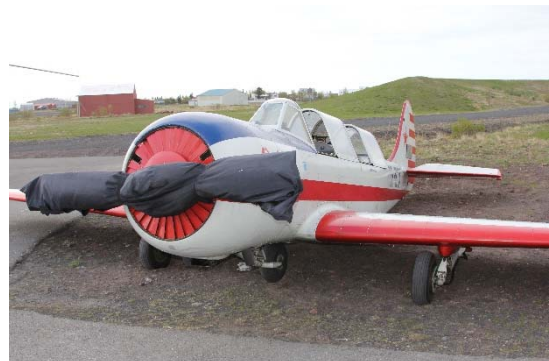
Flugmaður á TF-BCX, sem er af gerðinni Yak 52, kom leið fjögur inn til landingar á flugbraut 01 á Reykjavíkflugvelli. Flugvélin er með uppdraganleg hjól.

Þegar flugmaðurinn var að nálgast flugvöllinn var óskað eftir því af flugturni að hann myndi flýta aðflugi eins og kostur væri. Flugmaðurinn náði við það ekki að framkvæma hefðbundið ferli í aðfluginu en setti hjólin niður skömmu fyrir landingu. Hann veitti því ekki athygli hvort gaumljós gæfu til kynna að hjólin væru í læstri stöðu. Í landingarbruninu fóru hjólin upp.

Vettvangsrannsókn benti til þess að hjólin hefðu ekki verið komin í læsta stöðu þegar flugvélin lenti. Flugvélinni var lyft upp og landingarbúnaður settur alla leið í læsta stöðu og fóru hjólin þá eðlilega niður.

Að sögn flugmannsins telur hann að rétt hefði verið að fara í fráhrarfsflug þar sem aðflug og landing var ekki með eðlilegum hætti. RNSA tekur undir það og bendir flugmönnum á að fara í fráhrarfsflug ef aðflug og landing eru ekki undirbúin sem skyldi.
