### Lokakýrsla um flugslys

Mál nr.: **M-00414/AIG-02**

Atvik: **Brotlenti skömmu fyrir áætlaða landingu eftir að flugmaður missti viðmið á jökli**

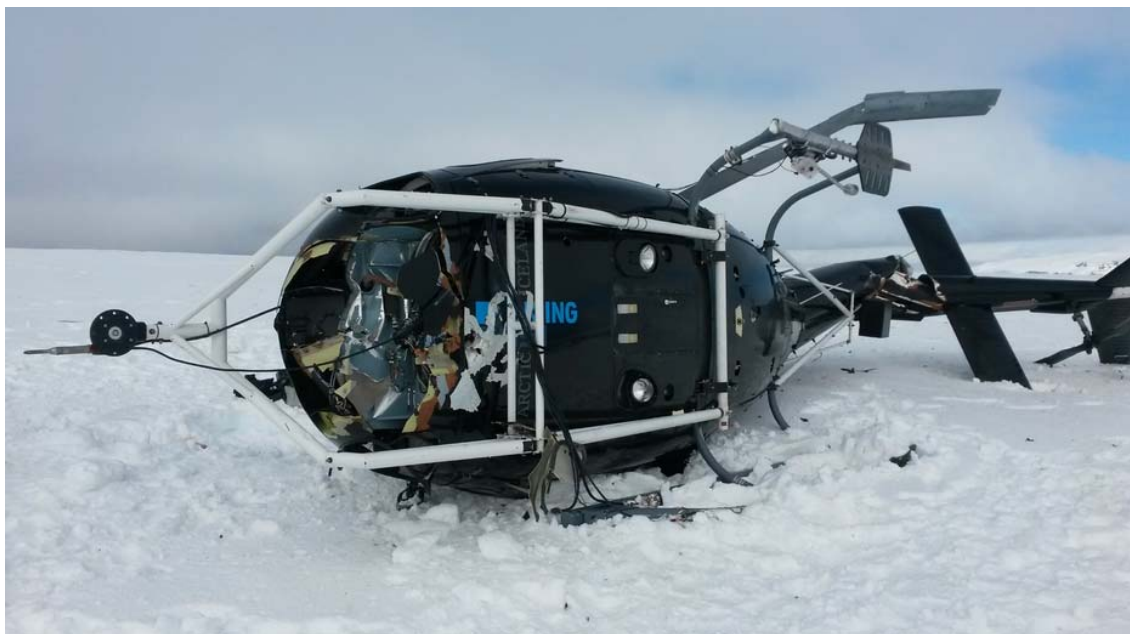
**Mynd 2: TF-HDW á slystað (tekin skömmu eftir slysið)**

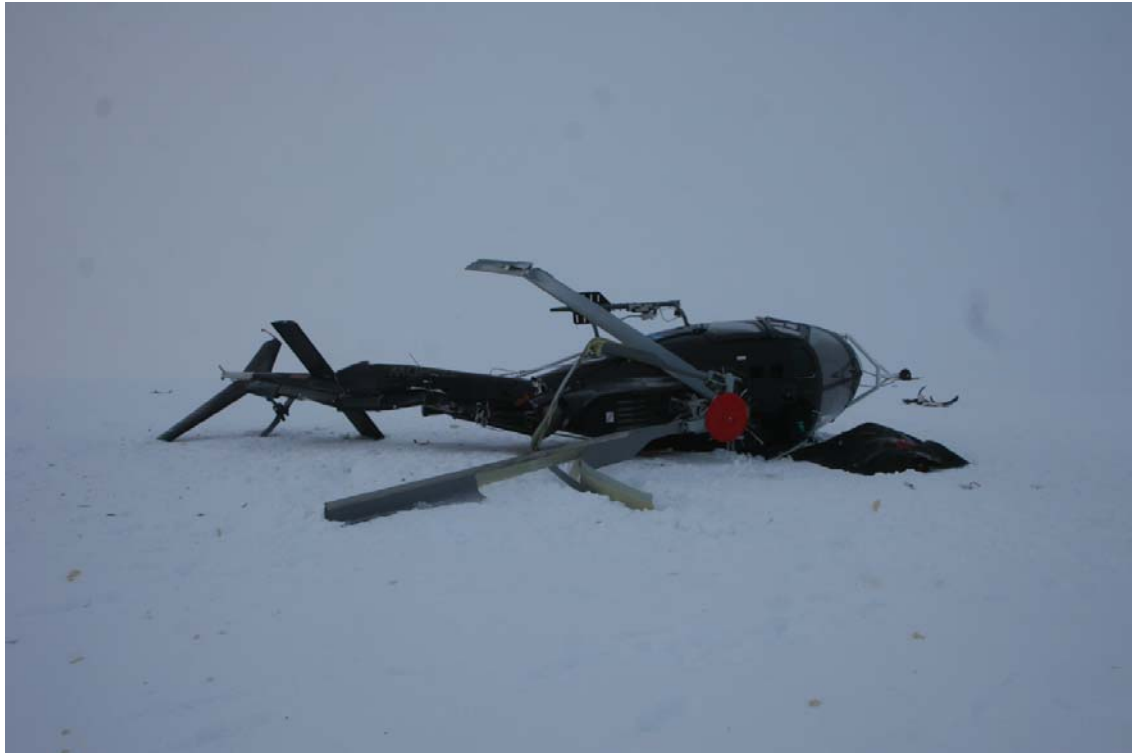
**Mynd 3: Flak TF-HDW á slysstað**

Blöð aðalþyrilsins voru bogin og brotin. Af skemmdum blaðanna má ætla að afl hafi verið á þyrli þegar blöðin rákust í jörðina. Stélbóma þyrlunnar var brotin á tveimur stöðum ásamt því að vera snúin. Hreyfill og gírkassi gengu til og skemmdust. Skemmdir á þyrlunni voru raktar til brotlendingarinnar. Rannsókn á flaki benti ekki til að bilun hafi orsakað slysið.

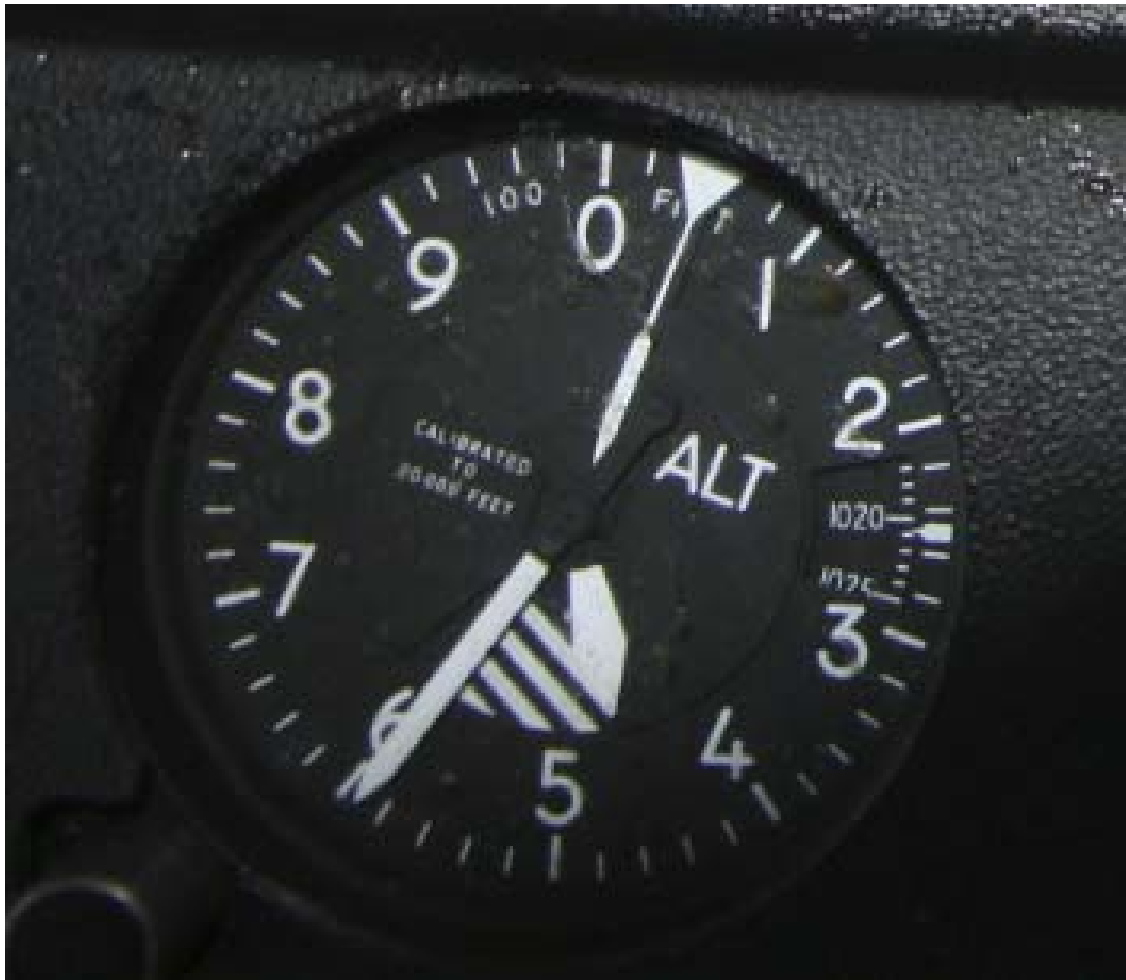
Samkvæmt upplýsingum frá veðurfræðingi, er vann veðurgreiningu á slysstað fyrir hönd RNSA, þá var fremur hæg suðaustanátt, 3-6 m/s, hitastig um -5°C og QNH<sup>5</sup> 1026 hPa. Eins og sést á mynd 5, þá var hæðarmælir TF-HDW stilltur á 1021 hPa, eða 5 hPa lægra en QNH á slysstað þegar TF-HDW brotlenti. Því má gera ráð fyrir að hæðarmælir hafi sýnt um 150 feta lægri hæð, en raunveruleg hæð þyrlunnar var.

Tekið skal fram að mynd 5 er tekin af rannsakanda RNSA tæpum 7 klst eftir slysið og því loftþrýstingur breyttur frá þeim tíma er slysið varð. Því er hæðin sem sést á Mynd 5 ekki sú sama og hæðarmælirinn sýndi er slysið varð.

**Mynd 5: Hæðarmælir TF-HDW var stilltur á 1021 hPa**

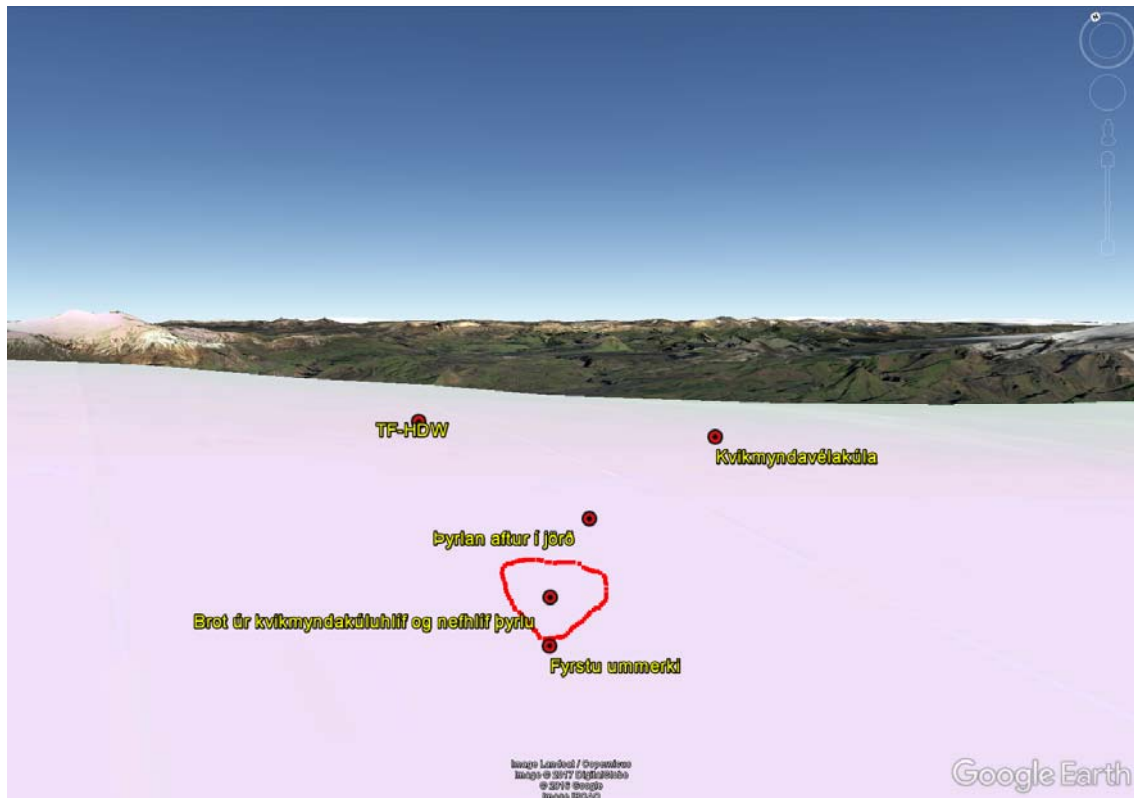
Mynd 6: Slysstaður TF-HDW á Eyjafjallajökli

Samkvæmt GPS mælingum voru fyrstu ummerki eftir þyrluna, þar sem að hún kom niður á jökulinn, í 4635 feta (1413 metra) hæð. Ummerki bentu til þess að kvikmyndavélar-kúlan hafi brotnað af þyrlunni á þessum stað og svo runnið um 86 metra uns hún

stöðvaðist. Ummerki á vettvangi bentu einnig til þess að þyrlan hefði tekist aftur á loft og lent svo aftur eftir um 25 metra og runnið aðra 50 metra eftir jörðinni, til vinstri miðað við stefnu myndavélarkúlunnar, og lagst á hægri hliðina. Þar sem þyrlan stöðvaðist er hæð jökulsins 4648 fet (1417 metrar). Sjá mynd 6.

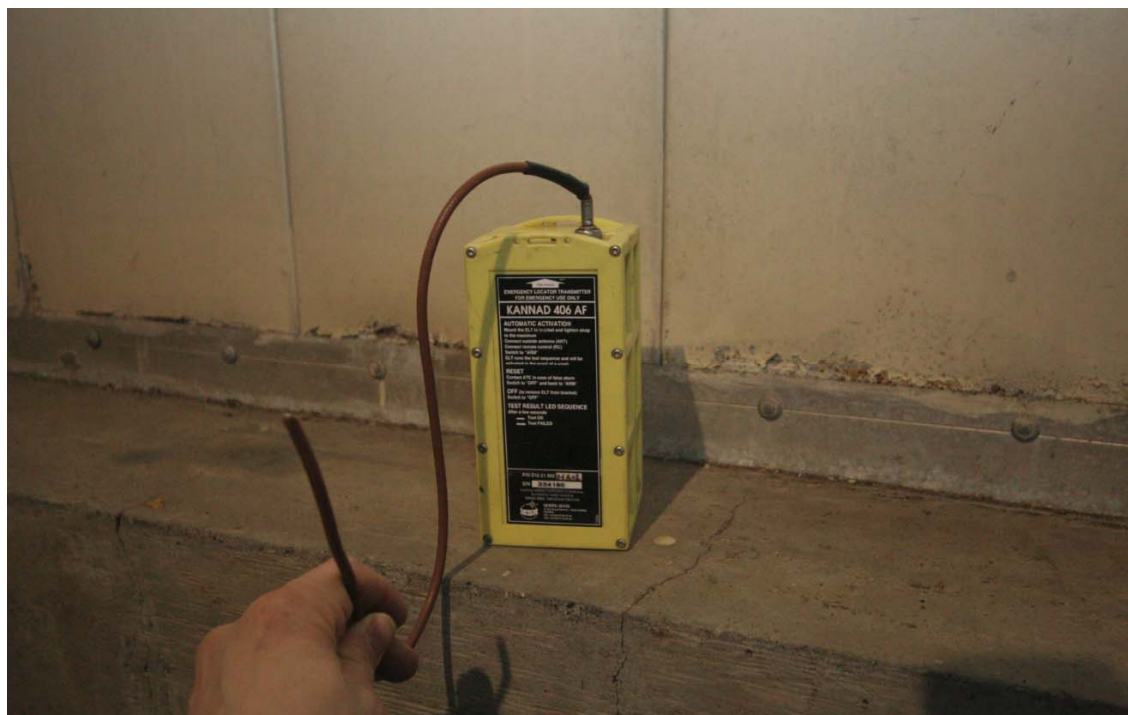
TF-HDW var búin neyðarsendi. Engar sendingar komu frá neyðarsendingunum eftir slysið. Við skoðun kom í ljós að loftnetsvír frá neyðarsendi og út í loftnet á stélbómu þyrlunnar hafði farið í sundur þegar stélbóman brotnaði í brotlendingunni. Sjá mynd 7.

Mynd 7: Loftnet á neyðarsendi fór í sundur
